## OCENA TECHNICZNA nr: WAUZZZF20NN037180\_2

Zadanie: Ocena stanu technicznego pojazdu

Model: A7 Sportback Quattro 50 TDi MR`18 E6 4G

# DOKUMENTACJA FOTOGRAFICZNA

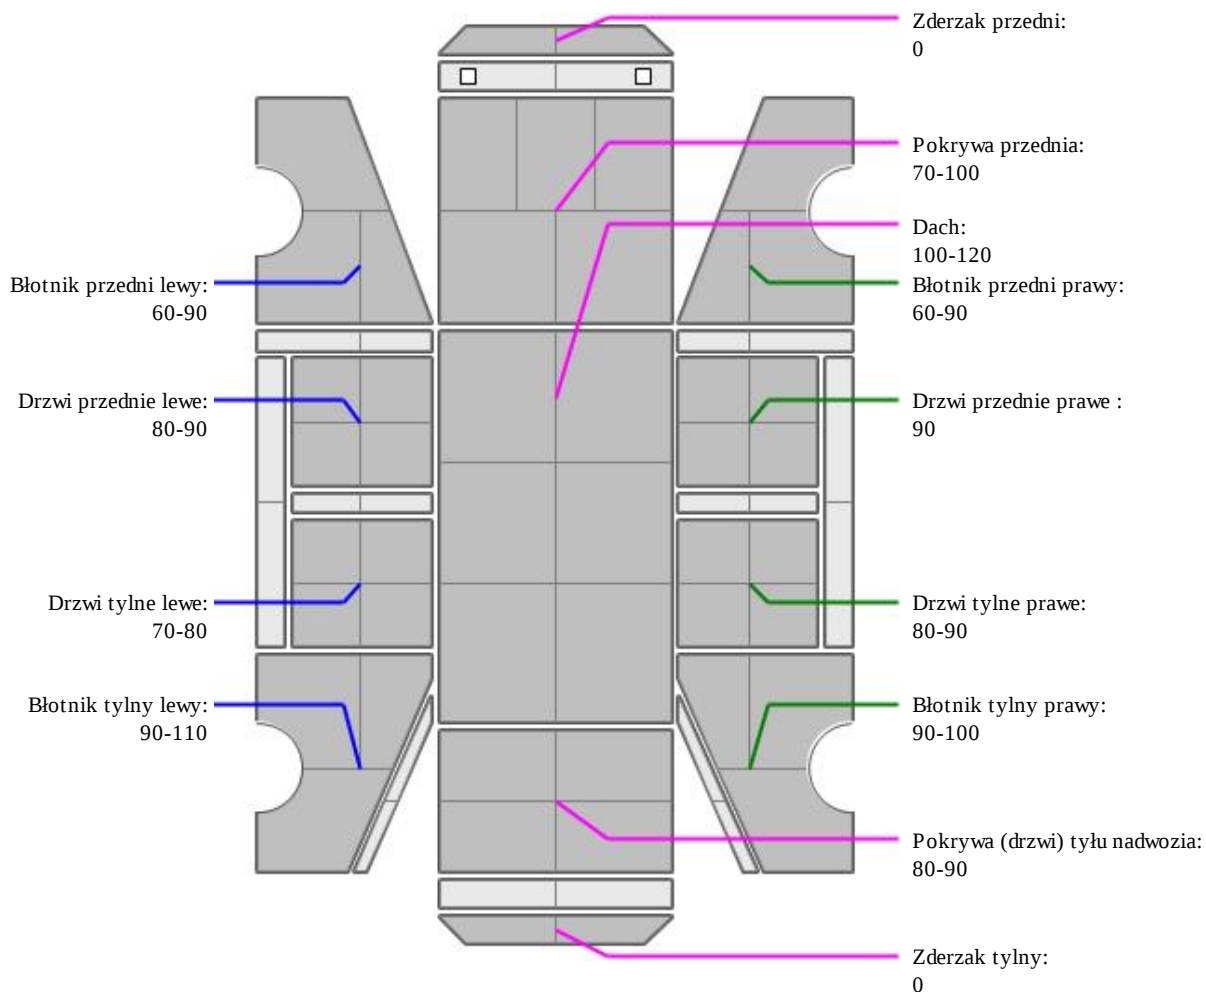
**OPIS POWŁOKI LAKIEROWEJ**

- podano skrajne ,zmierzone wartości grubości powłoki lakierowanej w zaokrągleniu do pełnych wartości.
- pomiary wykonano z wykorzystaniem urządzenia : GL-PRO-2-FAZ ,Prodig-Tech ;
