## OCENA TECHNICZNA nr: WF0PXXGCHPKK71375\_3

Zadanie: Ocena stanu technicznego pojazdu

Model: Focus 1.0 EcoBoost MR`18 E6

VIN: WF0PXXGCHPKK71375

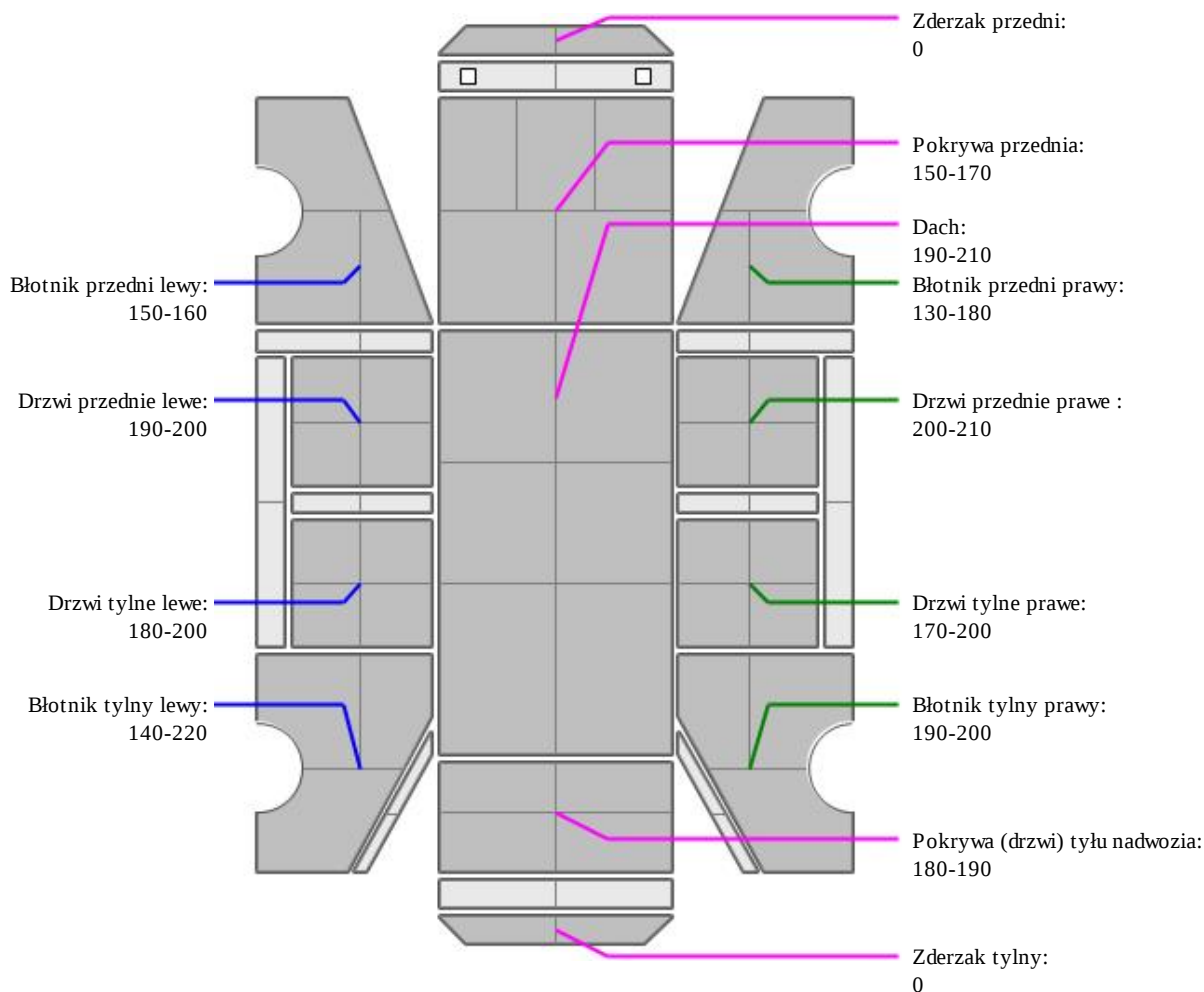
**OPIS POWŁOKI LAKIEROWEJ**

- podano skrajne ,zmierzone wartości grubości powłoki lakierowanej w zaokrągleniu do pełnych wartości.
- Jednostka miary :  $\mu\text{m}$
- pomiary wykonano z wykorzystaniem urządzenia : GL-PRO-2-FAZ ,Prodig-Tech ;
