Nr zlecenia: 06/18/11/2025/CarArena STANDARD

## Wycena wartości

Zadanie: Ocena stanu technicznego i określenie wartości rynkowej pojazdu

| DANE IDENTYFIKACYJNE POJAZDU | | Dane: [O] XI-2025 | |
|---|---|---|---|
| Model pojazdu: | Kangoo III dCi MR`13 E6 | Nr Info-Ekspert: | 031-09490 |

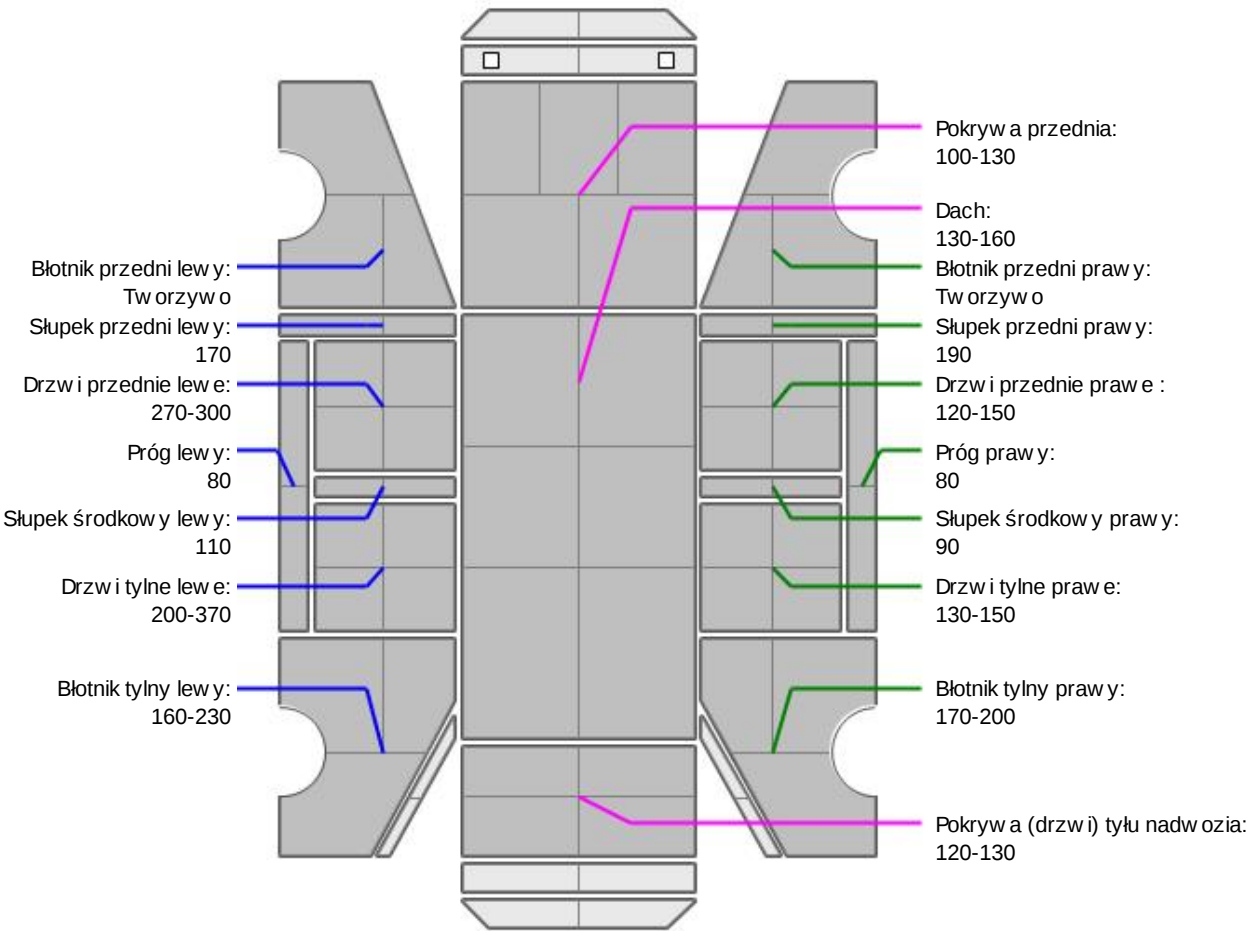
NADWOZIE – Opis powłoki lakierowej

| L.p. | Nazwa elementu | L / P | Grubość powłoki [µm] | Opis |
| 1 | Pokrywa przednia | | 100-130 | |
| 2 | Dach | | 130-160 | |
| 3 | Błotnik przedni | L | Tworzywo | |
| 4 | Próg | L | 80 | |
| 5 | Słupek przedni | L | 170 | |
| 6 | Drzwi przednie | L | 270-300 | |
| 7 | Słupek środkowy | L | 110 | |
| 8 | Drzwi tylne | L | 200-370 | |
| 9 | Błotnik tylny | L | 160-230 | |
| 10 | Błotnik przedni | P | Tworzywo | |

| 11 | Próg | P | 80 | |
| 12 | Słupek przedni | P | 190 | |
| 13 | Drzwi przednie | P | 120-150 | |
| 14 | Słupek środkowy | P | 90 | |
| 15 | Drzwi tylne | P | 130-150 | |
| 16 | Ślotnik tylny | P | 170-200 | |
| 17 | Pokrywa (drzwi) tyłu nadwozia | | 120-130 | |

Rama dachu P 190-200.

Rama dachu L 230-1240.

Podane przedziały grubości powłoki lakierowej poszczególnych elementów dotyczą wyłącznie punktów pomiarowych, tj. trzech wybranych miejsc na danym elemencie nadwozia. Nie oznacza to, że w pozostałych obszarach danego elementu grubość powłoki jest jednakowa ani że nie może wykraczać poza wskazane zakresy. Pomiary wykonano urządzeniem będącym w posiadaniu rzeczoznawcy. Pomiar wykonany innym przyrządem może się różnić.
