## WYCENA WARTOŚCI

Zadanie: Ocena stanu technicznego i określenie wartości rynkowej pojazdu

| DANE IDENTYFIKACYJNE POJAZDU | | Dane: [O] XI-2025 | |
|---|---|---|---|
| Marka: | SKODA | Nr rejestracyjny: | WOT1983A |
| Model pojazdu: | Octavia III 1.5 TSI MR`18 E6 | Nr Info-Ekspert: | 034-03926 |

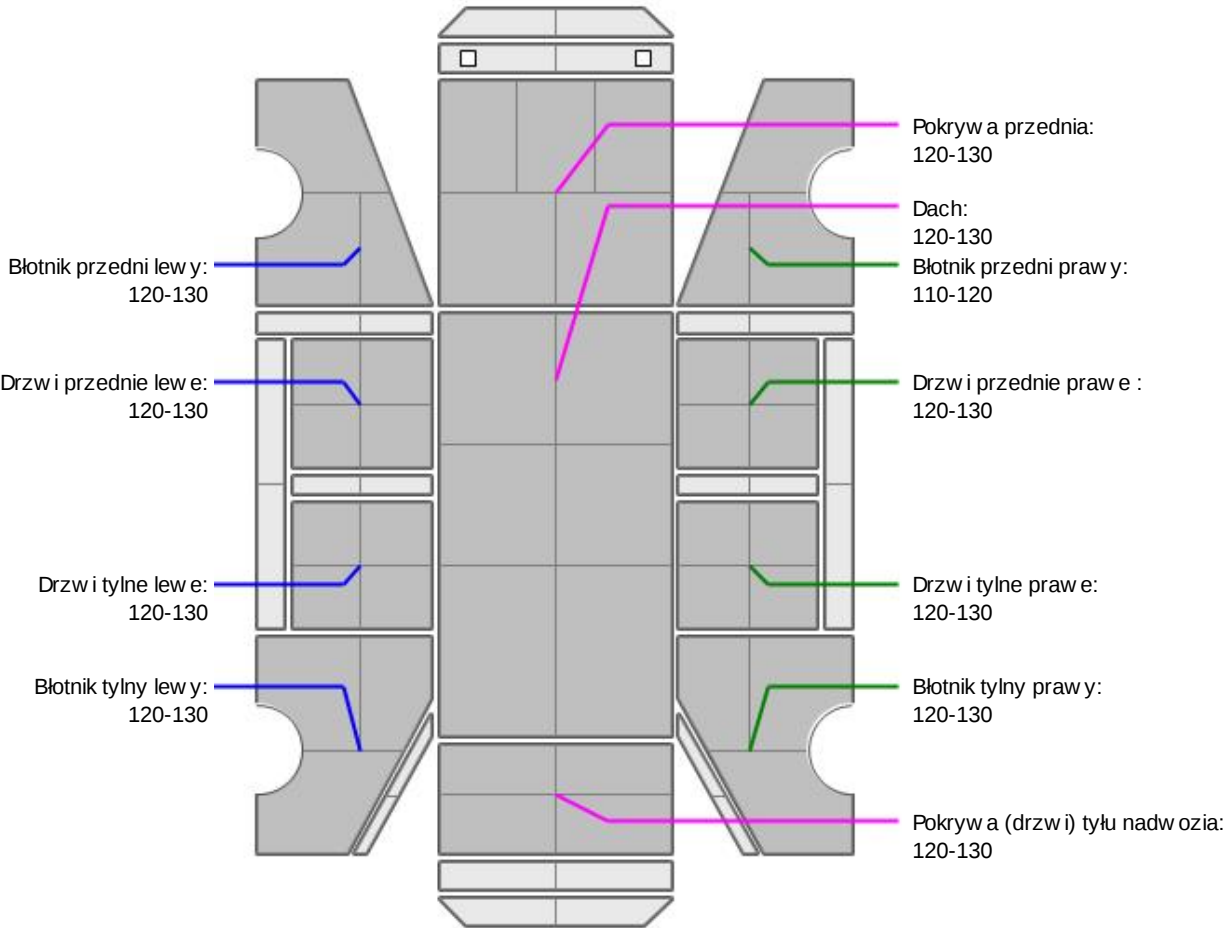
NADWOZIE – Opis powłoki lakierowej

| L.p. | Nazwa elementu | L / P | Grubość powłoki [µm] | Opis |
| 1 | Pokrywa przednia | | 120-130 | |
| 2 | Dach | | 120-130 | |
| 3 | Błotnik przedni | L | 120-130 | |
| 4 | Drzwi przednie | L | 120-130 | |
| 5 | Drzwi tylne | L | 120-130 | |
| 6 | Błotnik tylny | L | 120-130 | |
| 7 | Błotnik przedni | P | 110-120 | |
| 8 | Drzwi przednie | P | 120-130 | |
| 9 | Drzwi tylne | P | 120-130 | |
| 10 | Błotnik tylny | P | 120-130 | |
| 11 | Pokrywa (drzwi) tyłu nadwozia | | 120-130 | |

Podane przedziały grubości powłoki lakierowej poszczególnych elementów dotyczą wyłącznie punktów pomiarowych, tj. trzech wybranych miejsc na danym elemencie nadwozia. Nie oznacza to, że w pozostałych obszarach danego elementu grubość powłoki jest jednakowa ani że nie może wykroczać poza wskazane zakresy. Pomiary wykonano urządzeniem będącym w posiadaniu rzeczoznawcy. Pomiar wykonany innym przyrządem może się różnić.
