Nr zlecenia: 06/28/11/2025/CarArena STANDARD

## Wycena wartości

Zadanie: Ocena stanu technicznego i określenie wartości rynkowej pojazdu

| DANE IDENTYFIKACYJNE POJAZDU | | Dane: [O] XI-2025 | |
|---|---|---|---|
| Model pojazdu: | <b>320 Touring Diesel Mild Hybrid MR`22 E6d/e G21</b> | Nr Info-Ekspert: | <b>003-06460</b> |

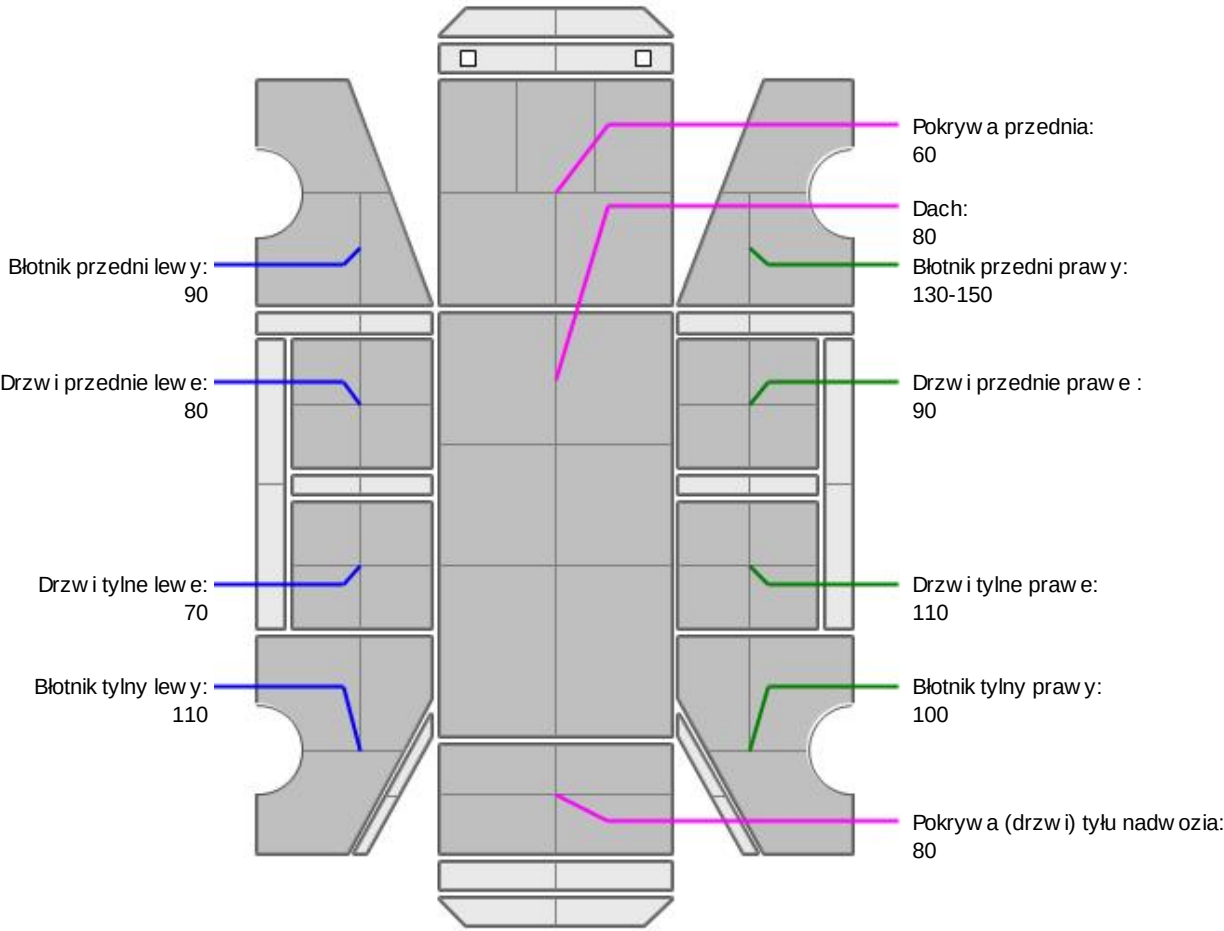
**NADWOZIE – Opis powłoki lakierowej**

| L.p. | Nazwa elementu | L / P | Grubość powłoki [µm] | Opis |
| 1 | Pokrywa przednia | | 60 | |
| 2 | Dach | | 80 | |
| 3 | Błotnik przedni | L | 90 | |
| 4 | Drzwi przednie | L | 80 | |
| 5 | Drzwi tylne | L | 70 | |
| 6 | Błotnik tylny | L | 110 | |
| 7 | Błotnik przedni | P | 130-150 | |
| 8 | Drzwi przednie | P | 90 | |
| 9 | Drzwi tylne | P | 110 | |

| 10 | Błotnik tylny | P | 100 | |
| 11 | Pokrywa (drzwi) tyłu nadwozia | | 80 | |

Podane przedziały grubości powłoki lakierowej poszczególnych elementów dotyczą wyłącznie punktów pomiarowych, tj. trzech wybranych miejsc na danym elemencie nadwozia. Nie oznacza to, że w pozostałych obszarach danego elementu grubość powłoki jest jednakowa ani że nie może wykroczać poza wskazane zakresy. Pomiary wykonano urządzeniem będącym w posiadaniu rzeczoznawcy. Pomiar wykonany innym przyrządem może się różnić.
