Nr zlecenia: 41/28/11/2025/CarArena STANDARD

## Wycena wartości

Zadanie: Ocena stanu technicznego i określenie wartości rynkowej pojazdu

| DANE IDENTYFIKACYJNE POJAZDU | | Dane: [T] XI-2025 | |
|---|---|---|---|
| Model pojazdu: | X6 Diesel MR`15 E6 F16 | Nr Info-Ekspert: | 003-03977 |

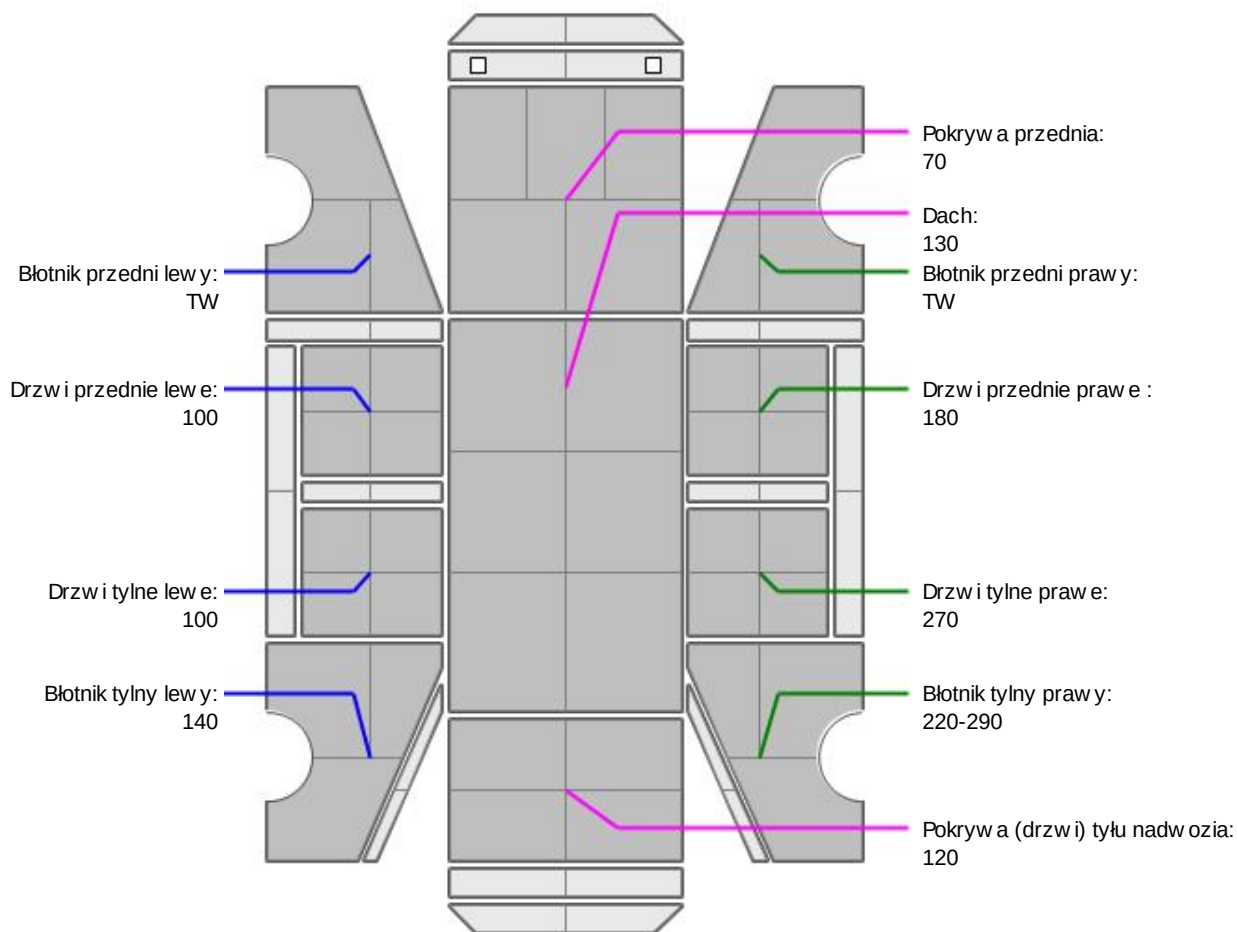
**KABINA KIEROWCY – Opis powłoki lakierowej**

| L.p. | Nazwa elementu | L / P | Grubość powłoki [μm] | Opis |
| 1 | Pokrywa przednia | | 70 | |
| 2 | Dach | | 130 | |
| 3 | Błotnik przedni | L | TW | |
| 4 | Drzwi przednie | L | 100 | |
| 5 | Drzwi tylne | L | 100 | |
| 6 | Błotnik tylny | L | 140 | |
| 7 | Błotnik przedni | P | TW | |
| 8 | Drzwi przednie | P | 180 | |
| 9 | Drzwi tylne | P | 270 | |
| 10 | Błotnik tylny | P | 220-290 | |
| 11 | Pokrywa (drzwi) tyłu nadwozia | | 120 | |
