Nr zlecenia: 110/27/11/2025/CarArena STANDARD

## Wycena wartości

Zadanie: Ocena stanu technicznego i określenie wartości rynkowej pojazdu

| DANE IDENTYFIKACYJNE POJAZDU | | Dane: [C] XII-2025 | |
|---|---|---|---|
| Marka: | MAN | Nr rejestracyjny: | PO1NH69 |

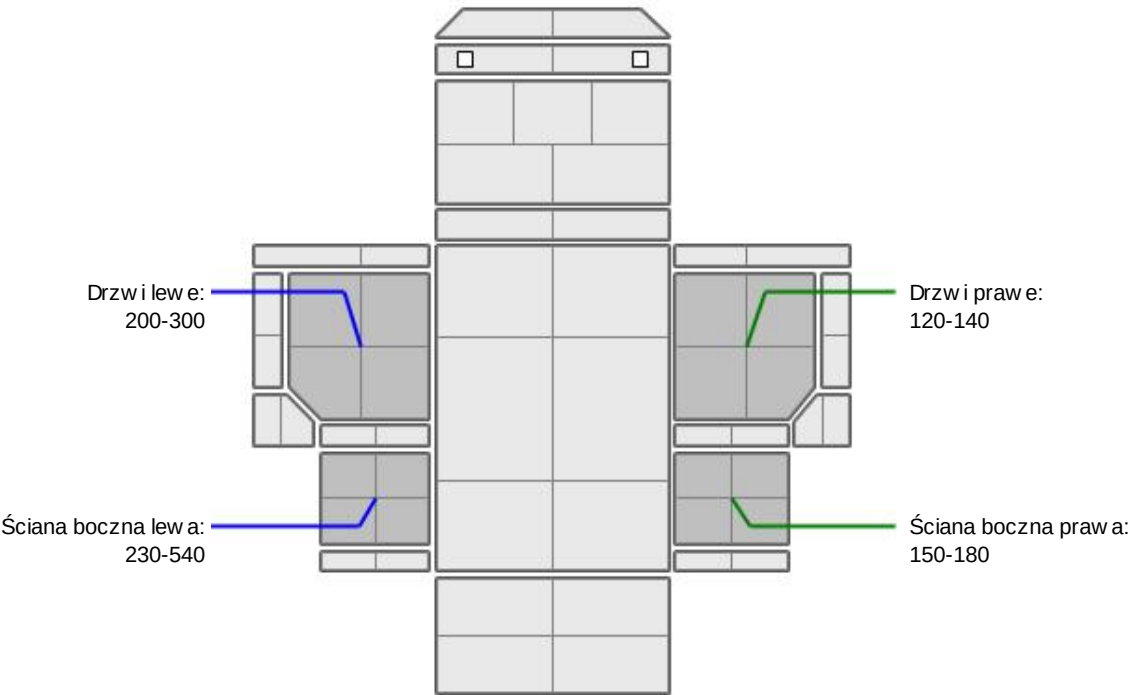
KABINA KIEROWCY – Opis powłoki lakierowej

| L.p. | Nazwa elementu | L / P | Grubość powłoki [µm] | Opis |
| 1 | Drzwi | L | 200-300 | |
| 2 | Ściana boczna | L | 230-540 | |
| 3 | Drzwi | P | 120-140 | |
| 4 | Ściana boczna | P | 150-180 | |

Podane przedziały grubości powłoki lakierowej poszczególnych elementów dotyczą wyłącznie punktów pomiarowych, tj. trzech wybranych miejsc na danym elemencie nadwozia. Nie oznacza to, że w pozostałych obszarach danego elementu grubość powłoki jest jednakowa ani że nie może wykroczyć poza wskazane zakresy. Pomiary wykonano urządzeniem będącym w posiadaniu rzeczoznawcy. Pomiar wykonany innym przyrządem może się różnić.
