## 2. Opis stanu technicznego:

## ARKUSZ WYCENY Nr 68

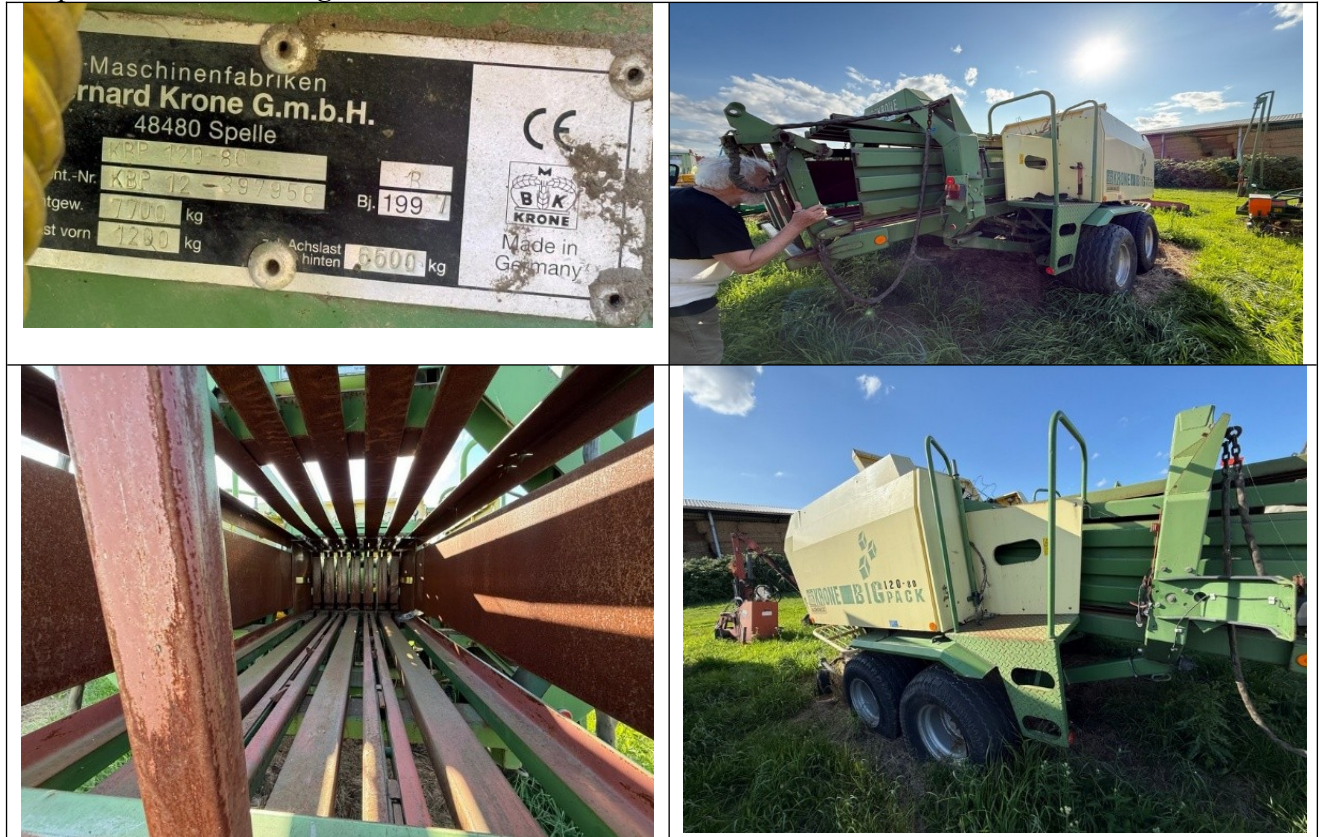
Maszyna ze zmiennym systemem napełniania, w wysokim stopniu wyeksploatowana. Bieżniki opon zużyte, oznaki zleżenia. Miejscowe zużycie korozyjne podzespołów w miejscach utraty powłok lakierniczych. Brak oznak nietypowego lub ponadnormatywnego zużycia, poza wynikającym z eksploatacji. Układ hydrauliki, zespoły sterowania i kontroli wymagają naprawy. Luzy łożyskowań i połączeń przegubowych. Dla odzyskania sprawności eksploatacyjnej i technicznej wymaga wykonania naprawy o zakresie NG. Wysokie koszty naprawy. Energochłonna. W tej wersji już nie produkowana. Część podzespołów z podmiany do innych.

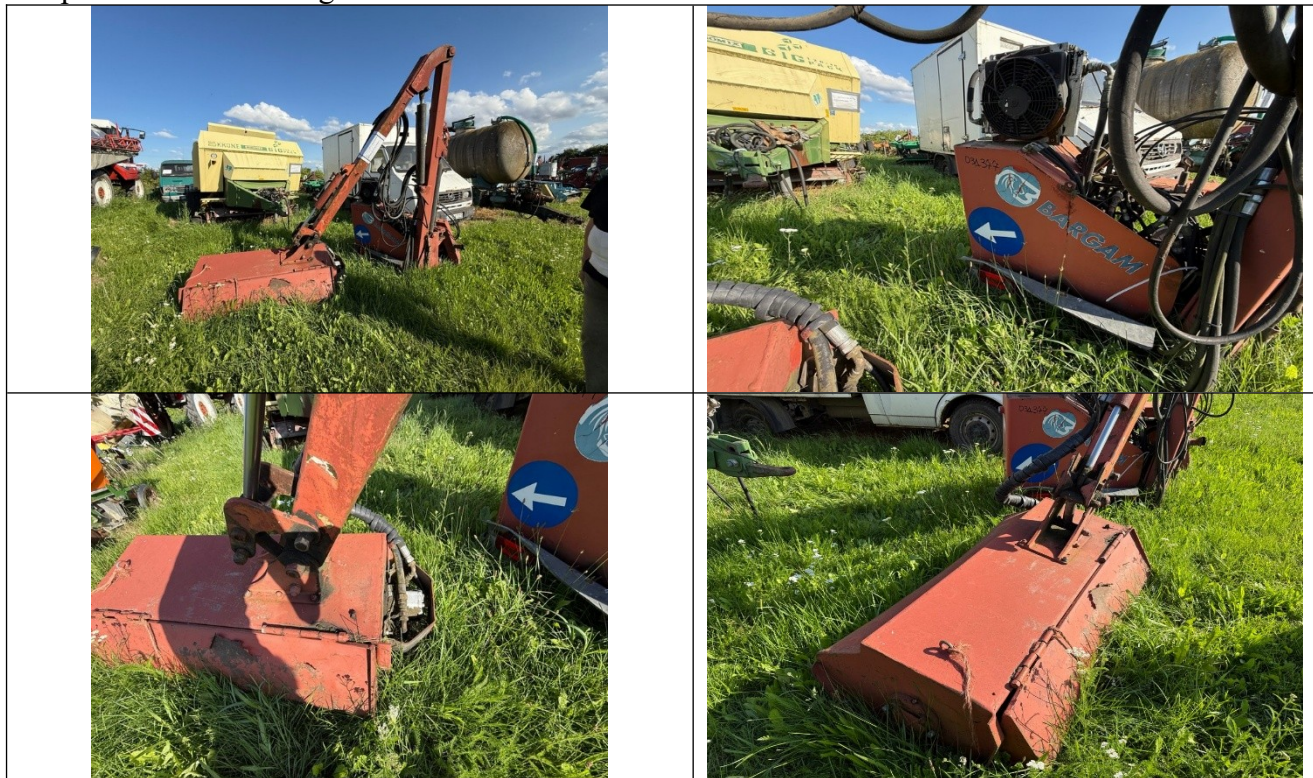
Maszyna wyeksploatowana z w wyniku wieloletniej intensywnej eksploatacji. Regenerowane ramiona wysiękownika z powodu złamania zahaczeniem o przeszkodę. Luzy przegubów ramienia, wymagają regeneracji. Wypracowany układ hydrauliki uruchamiania oraz napędu wału bijakowego. Zużyte bijaki. Wycieki oleju, ograniczenia przenoszenia mocy, wypracowany silnik. Regeneracji wymaga układ chłodzenia oleju.

Kosiarka z wypracowanymi bijakami oraz ich mocowaniem na poprzeczkach. Wymagają wymiany. Wysokie zużycie korozyjne podzespołów.

Maszyna kwalifikuje się do dalszego użytkowania pod warunkiem wykonania naprawy o zakresie NG.

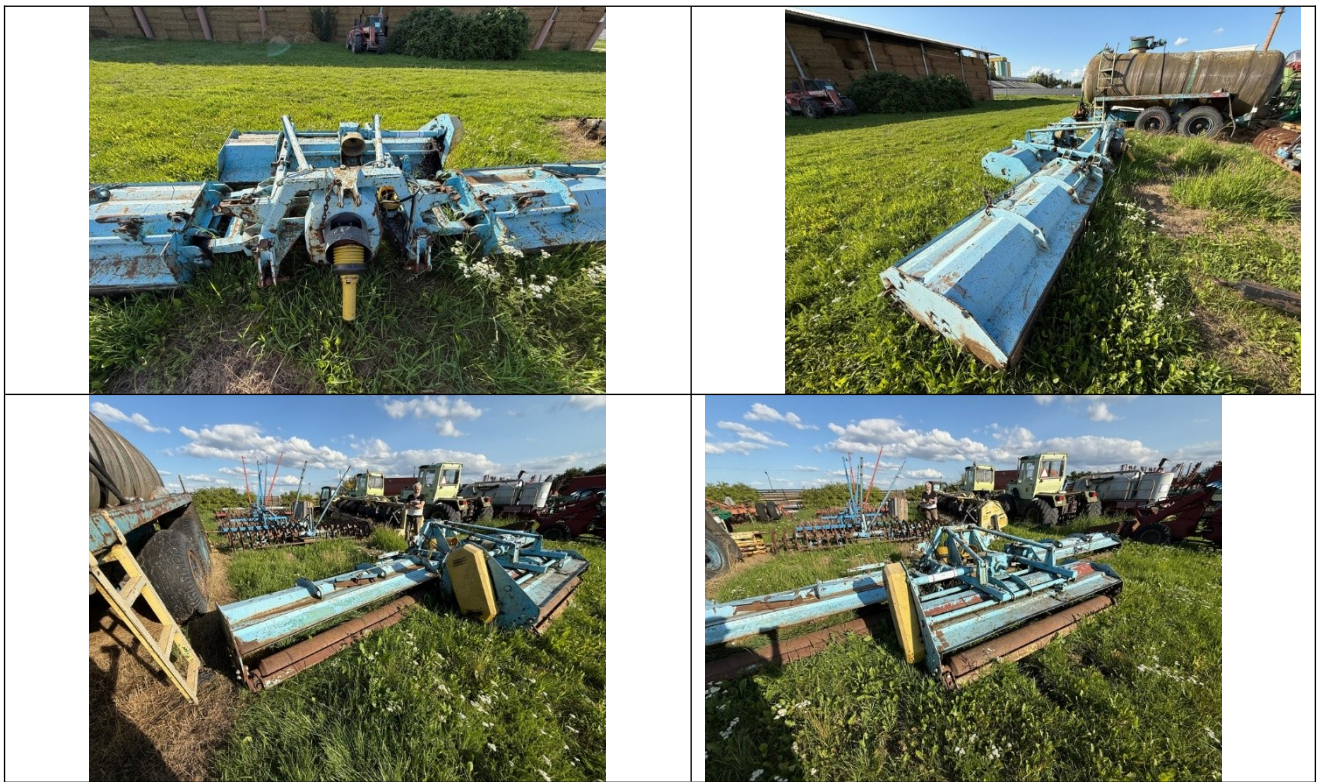
Maszyna wyeksploatowana z w wyniku wieloletniej intensywnej eksploatacji. Luzy przegubów ram, wymagają regeneracji. Wypracowany układ hydrauliki oraz napędy wałów. Zużyte bijaki. Wycieki oleju, ograniczenia przenoszenia mocy. Uszkodzenia wałów kop[iowania. Btrak WOW, zdemont. drugi.

Wysokie zużycie korozyjne podzespołów. Maszyna nietypowa. Ograniczona dostępność podzespołów

Maszyna kwalifikuje się do dalszego użytkowania pod warunkiem wykonania naprawy o zakresie NG.

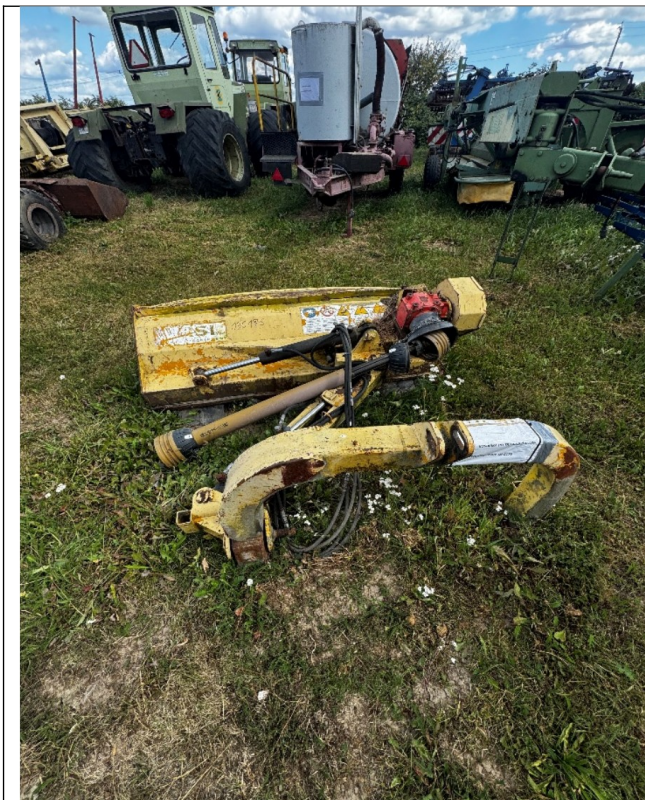
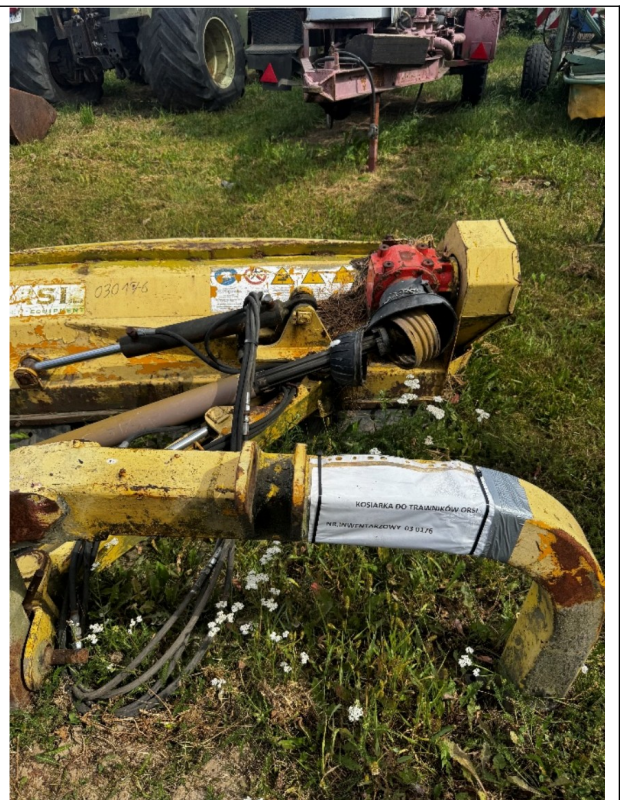
Brak: osłona  
 Uszkodzone: osłona wału, osłona przekładni.  
 Zużyte: noże, pasy, węże, luzy przegubów  
 Maszyna w wysokim stopniu wypracowana. Dla przywrócenia pełnej sprawności wymaga wykonania naprawy i konserwacji.

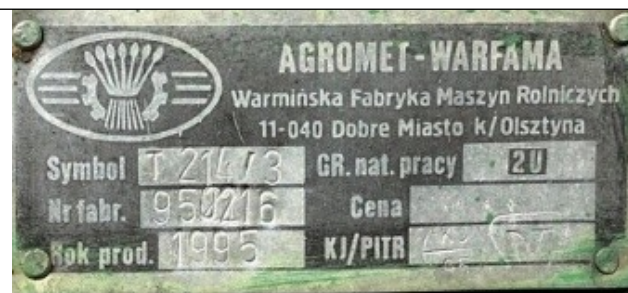
Brak: poduszki, drzwi, pokrywy, czerpaka wężłowego.

Zużyte: odkształcenia i pęknięcia chwytaka, zleżałe węże, wycieki olju z hydrauliki, wypracowana pompa, zużyte opony - jedna rozerwana, obręcz koła zniszczona, wypracowane przeguby ramienia.

Uszkodzone: obręcz, regenerowany korpus ramy widel, zmiana kopnstrulkcji ramienia.

Maszyna w wysokim stopniu wyeksploatowana. Wysokie zużycie korozyjne chwytaka, przekorodowany zbiornik.

Dla przywrócenia sprawności technicznej i użytkowej wymaga wykonania naprawy o zakresie NG.

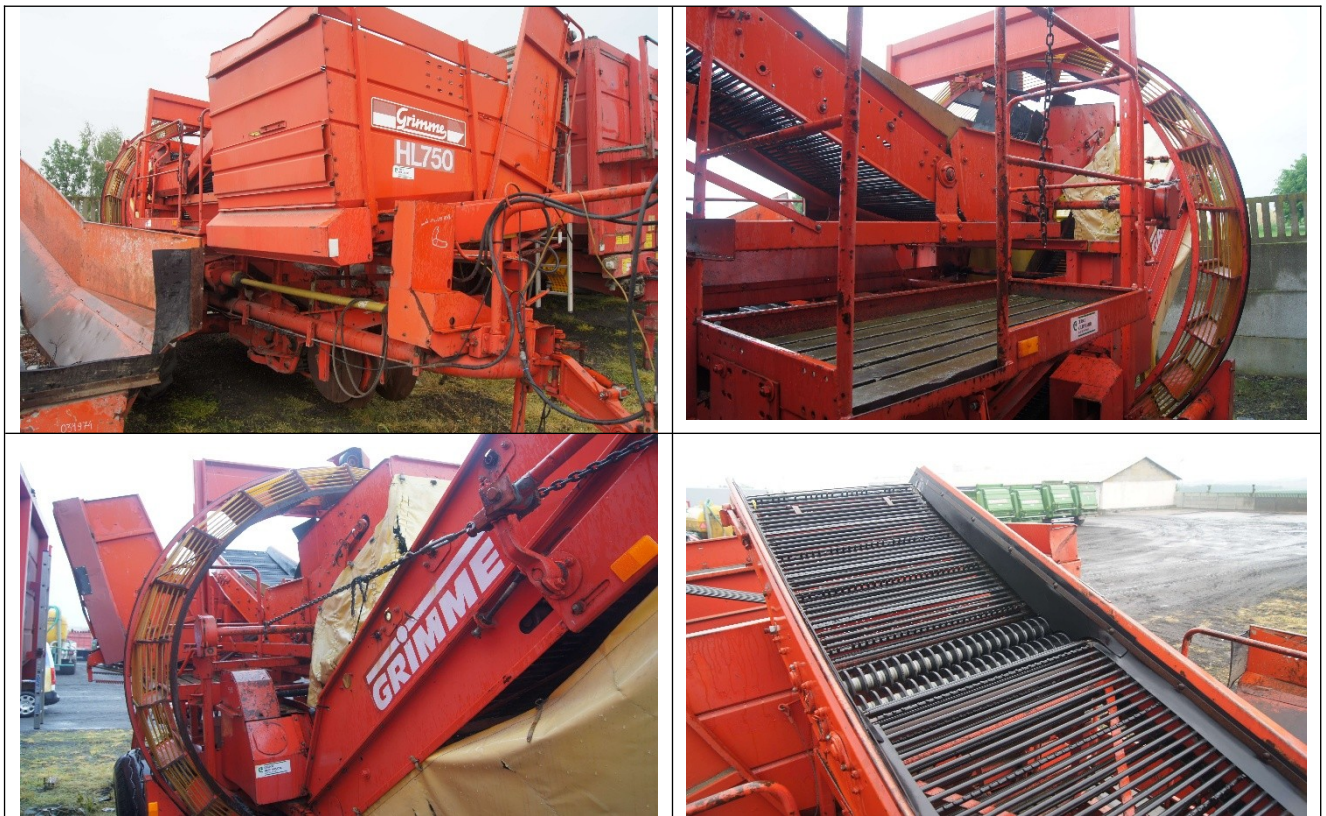
Maszyna o tej wersji nie produkowana, konstrukcja przestarzała. W wysokim stopniu zużyte komplety wszystkich przenośników gurtowych – zleżale, górka palcowa, listwy uszczelniające, węże hydrauliki. Nieszczelności układów hydrauliki. Nie w pełni sprawne zespoły sterowania i regulacji. Zleżale ogumienie. Wypracowane koła napędów i podtrzymujące. Wypracowane łożyskowania. Nietypowa dla rynku.

Dla odzyskania pełnej sprawności techniczno – eksploatacyjnej wymaga wykonania naprawy o pełnym zakresie.

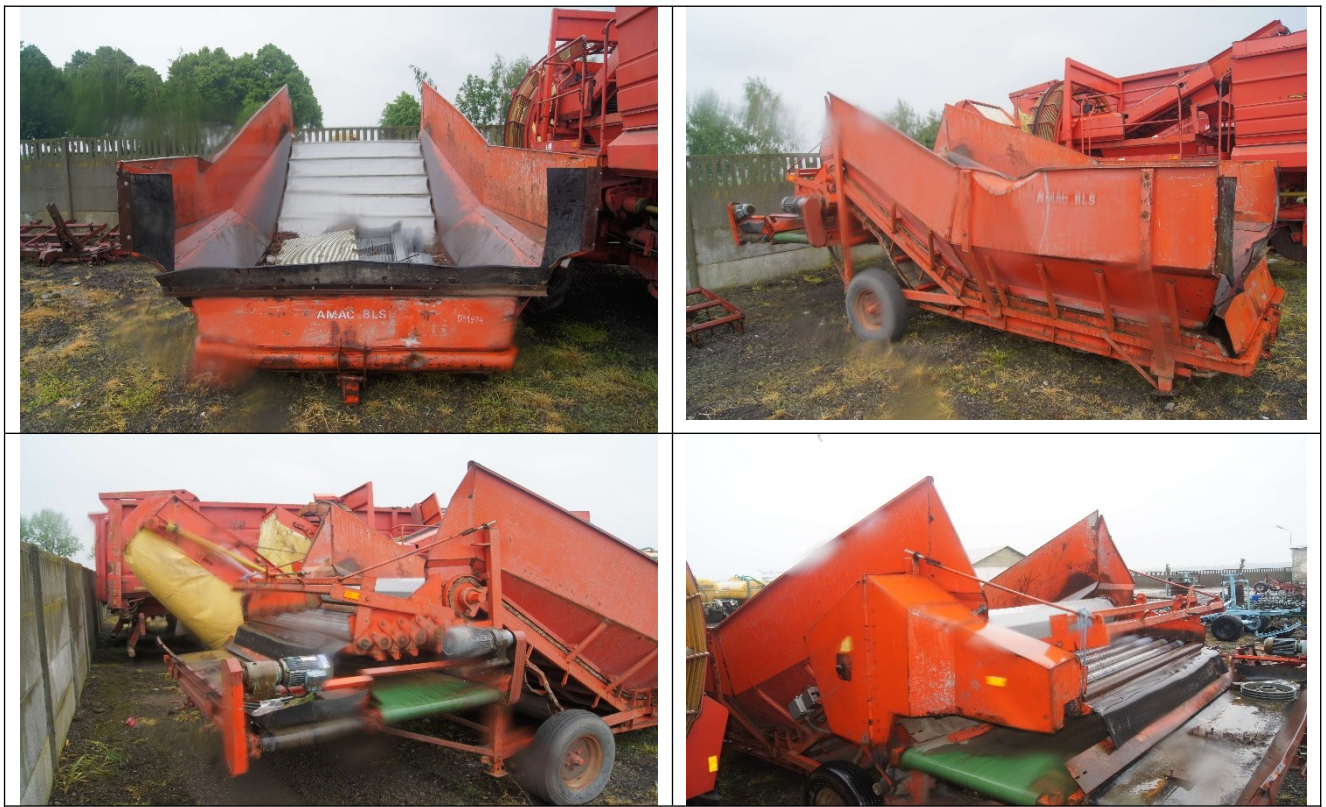
Maszyna o tej wersji nie produkowana. W wysokim stopniu zużyte komplety wszystkich przenośników gurtowych – zleżale, listwy uszczelniające. Niesprawny falownik regulacji podawania, Odkształcone listwy przenośnika. Nie w pełni sprawne zespoły sterowania i regulacji. Wypracowane koła napędów i podtrzymujące. Niesprawna instalacja elektryczna. Wypracowane łożyskowania. Nietypowy dla rynku.

Dla odzyskania pełnej sprawności techniczno – eksploatacyjnej wymaga wykonania naprawy o pełnym zakresie.

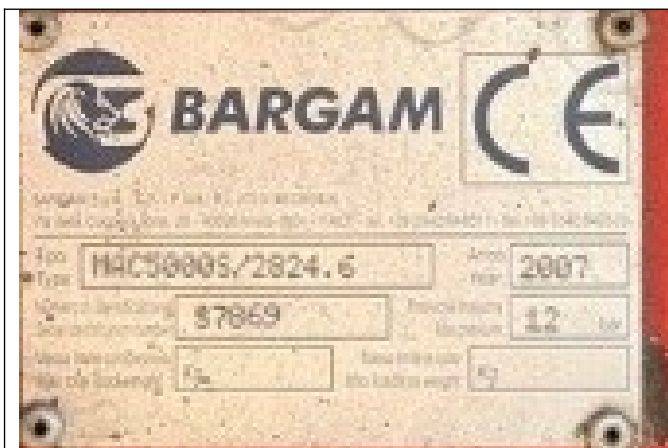
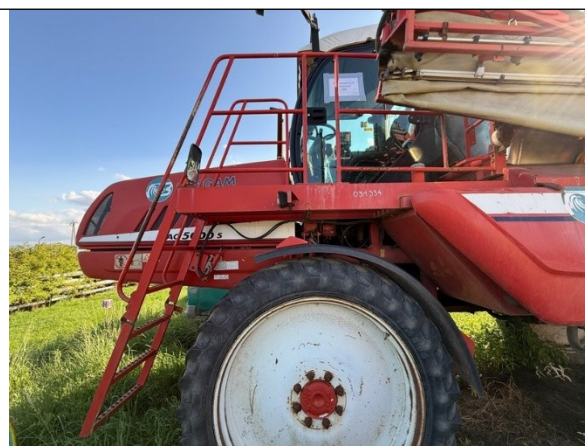
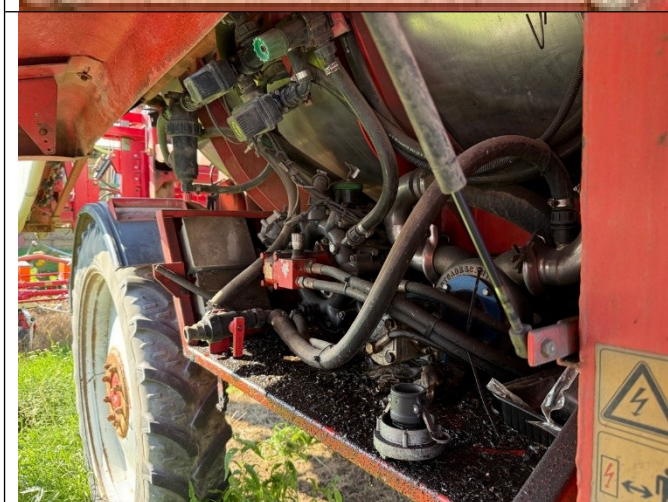
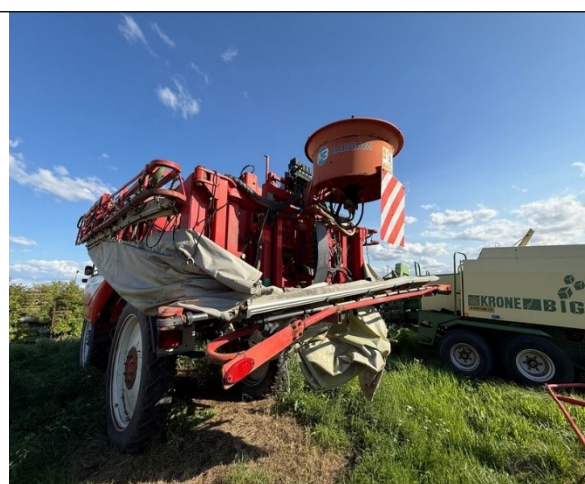
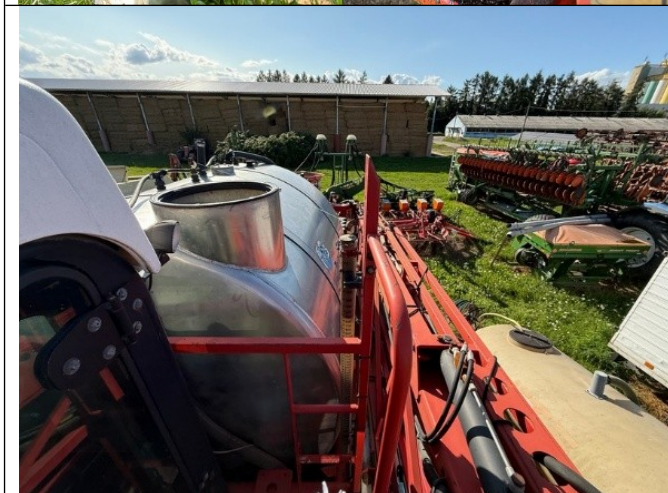
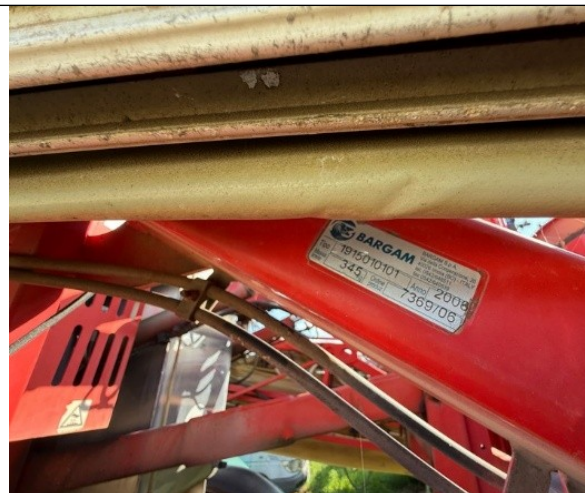
Brak: wał przegubowy, filtry oleju, zdekompletowane końcówki.

Uszkodzone: pompa, pęknięcia ramy i ramion w miejscach połączeń zawiasowych.

Zużyte: końcówki, częściowo węże i opony, sito, końcówki do wymiany, instalacja elektryczna. Maszyna w znacznym stopniu wyeksploatowana. Zużycie korozyjne podzespołów. Pompa wymaga wymiany. Dla odzyskania sprawności eksploatacyjnej wymaga wykonania naprawy o szerokim zakresie.

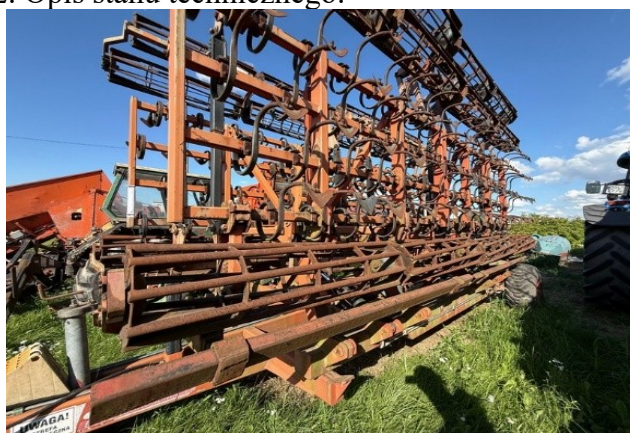
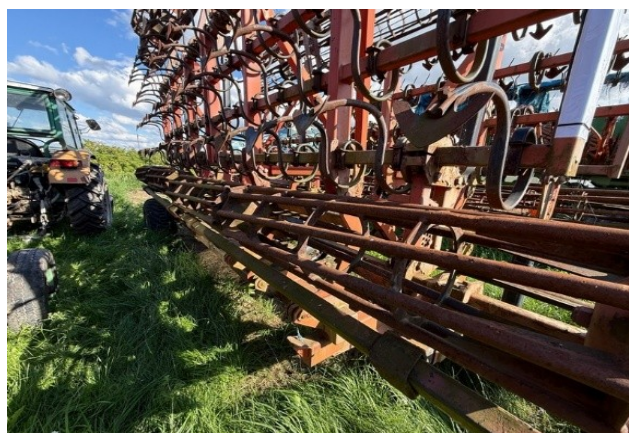
Brak: wyposażenia..

Uszkodzone: odkształcenia części sprężyn.

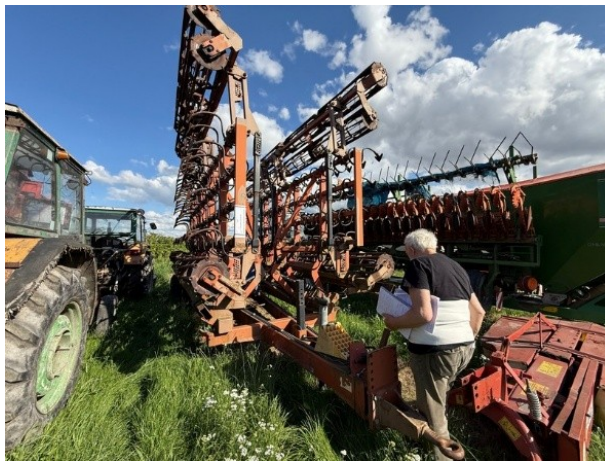
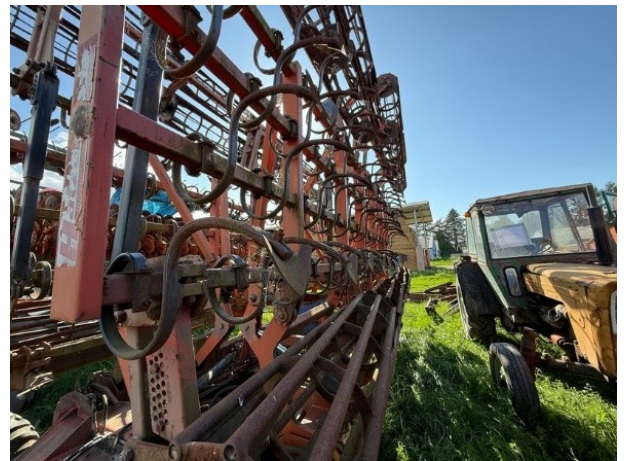
Zużyte: częściowo: redliczki – , łożyskowania wałów, przeguby zawiasów, częściowo węże hydrauliki, zawiasy i połączenia przegubowe, ogumienie - zleżenie.

Maszyna zużyta eksploatacyjnie, miejscowo skorodowana. Dla odzyskania pełnej sprawności wymaga wykonania naprawy oraz konserwacji.

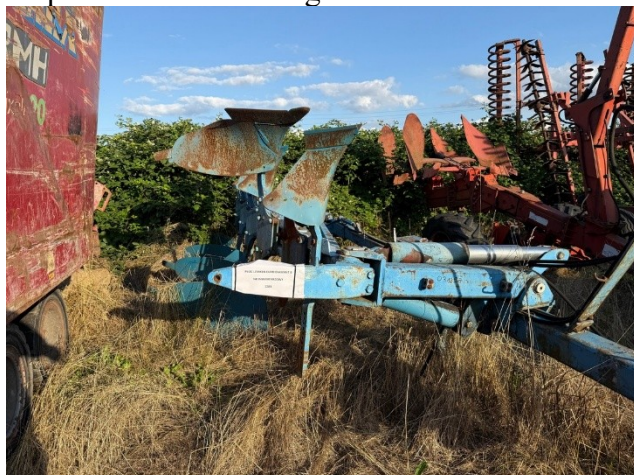
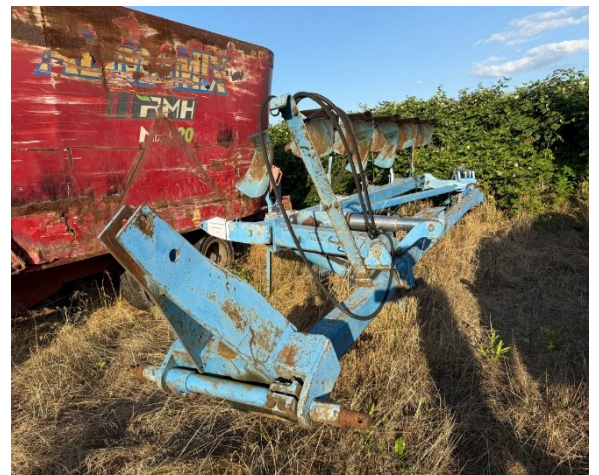
Brak: 2 korpusy, 5 szt. przedpłużków.

Uszkodzone: wykruszenia dziobów lemieszów.

Zużyte: węże hydrauliki, tłocznisko, zawiasa zawieszenia, ogumienie.

Maszyna zdekompletowana, częściowo zużyta, w wysokim stopniu skorodowana. Nietypowa dla rynku. Dla odzyskania pełnej sprawności wymaga wykonania naprawy oraz konserwacji.

Poziom zużycia elementów czynnych korpusów płużnych umożliwia dalszą eksploatację bez konieczności ich wymiany (poza dziobami).

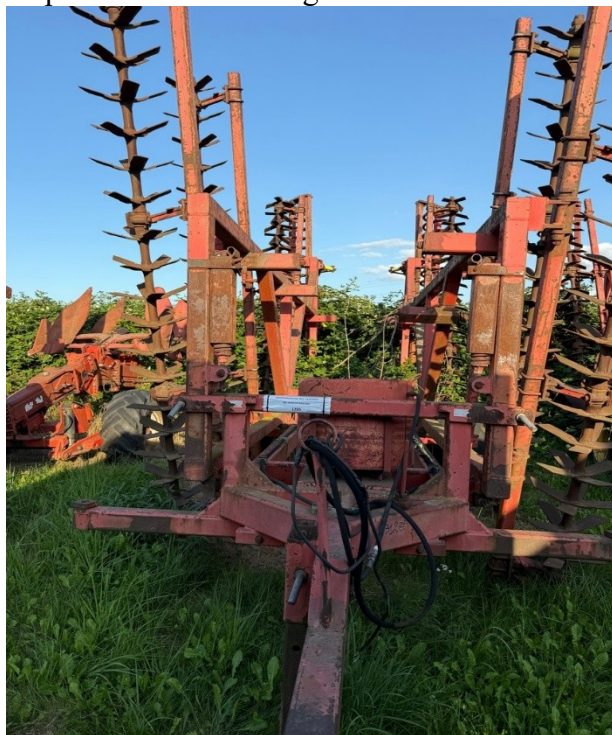
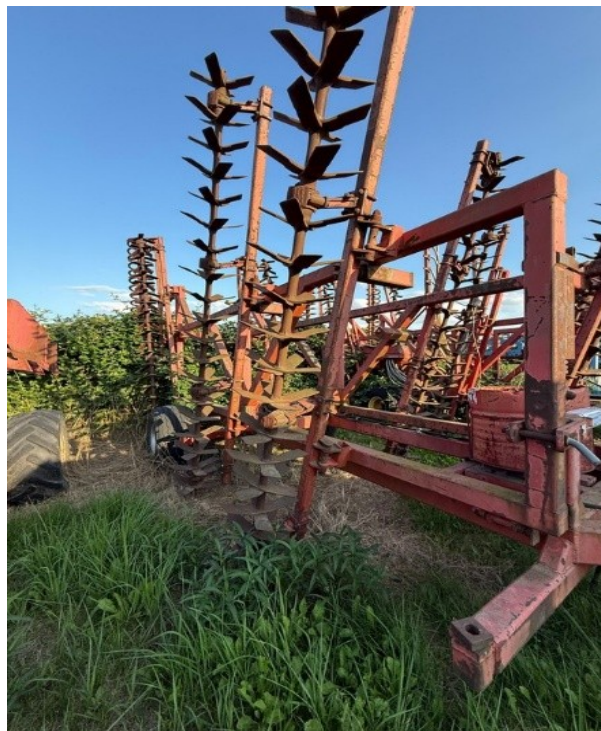
Brak: wyposażenia..

Uszkodzone: odkształcenia części noży.

Zużyte: częściowo: noże wałów , łożyskowania wałów, przeguby zawiasów, częściowo węże hydrauliczne, zawiasy i połączenia przegubowe, ogumienie - zleżenie.

Maszyna zużyta eksploatacyjnie, miejscowo skorodowana. Dla odzyskania pełnej sprawności wymaga wykonania naprawy oraz konserwacji.

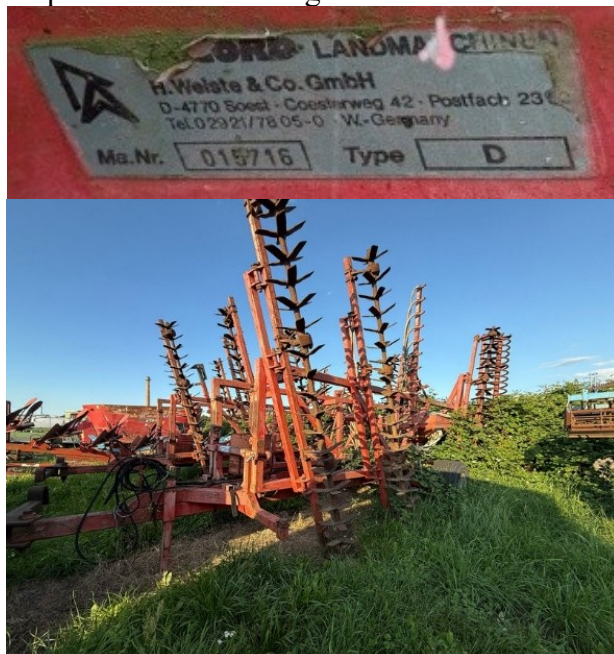
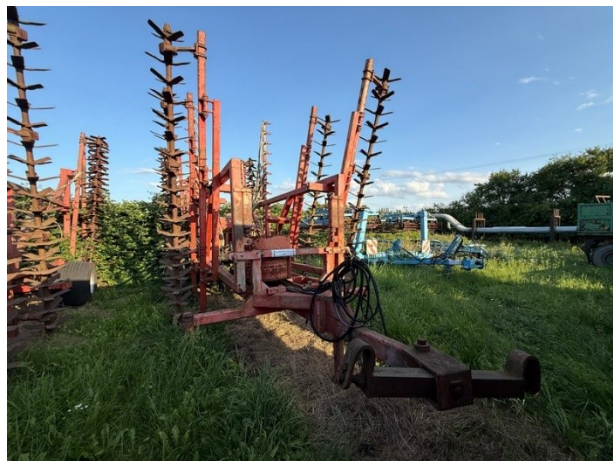
Brak: wyposażenia..

Uszkodzone: odkształcenia części noży.

Zużyte: częściowo: noże wałów, łożyskowania wałów, przeguby zawiasów, częściowo węże hydrauliki, zawiasy i połączenia przegubowe, ogumienie – zleżenie, węże siewnika, aparaty, w wysokim stopniu tredlice, opończa.

Maszyna zużyta eksploatacyjnie, w wysokim stopniu skorodowana. Dla odzyskania pełnej sprawności wymaga wykonania naprawy oraz konserwacji.

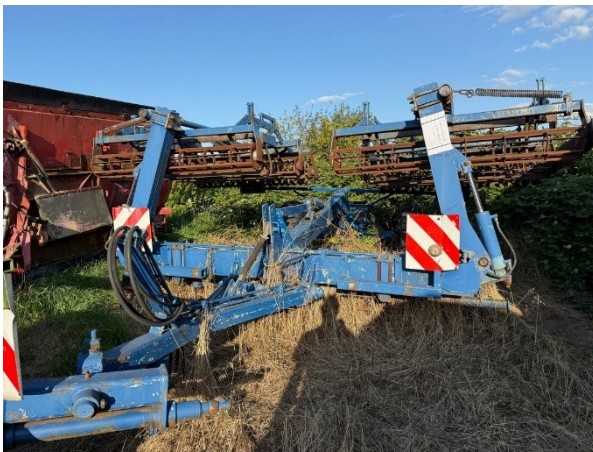
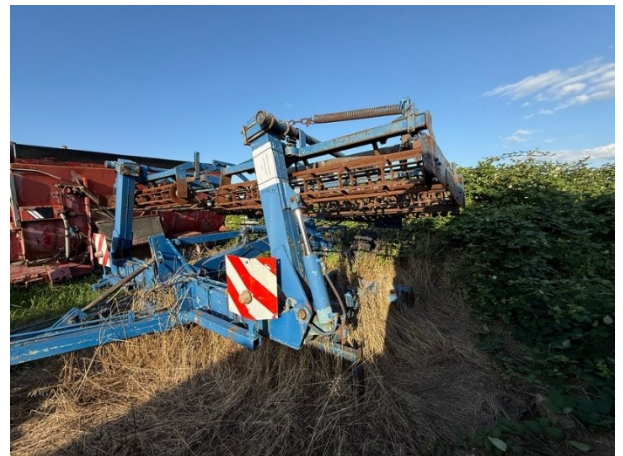
Brak: wyposażenia.

Zużyte: w wysokim stopniu struny, łożyskowania wałów., przeguby ramion, węże hydrauliki, ogumienie, miejscowa utrata powłok ochronnych, ogniska korozji.

Wymaga wykonania naprawy o szerokim zakresie.

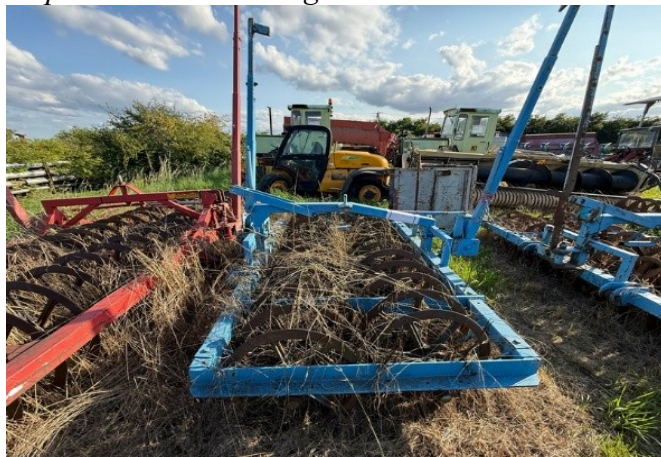
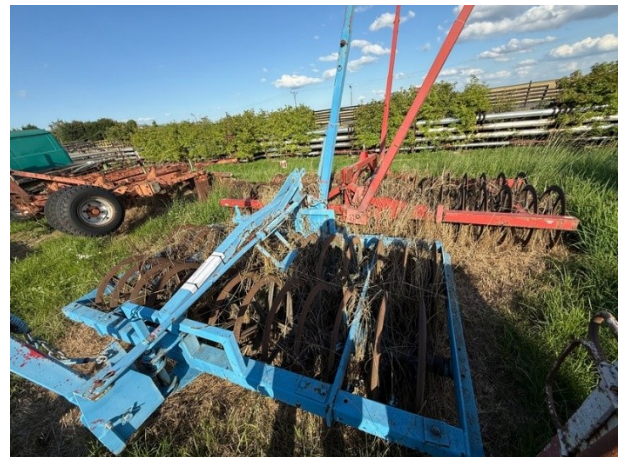
Brak: wyposażenia.

Zużyte: w wysokim stopniu koła i struny, łożyskowania wałów., przeguby, węże hydrauliki, miejscowa utrata powłok ochronnych, ogniska korozji.

Wymaga wykonania naprawy o szerokim zakresie.

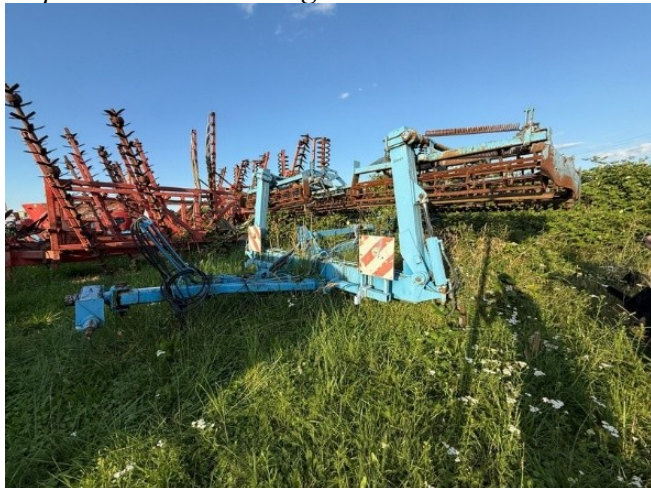
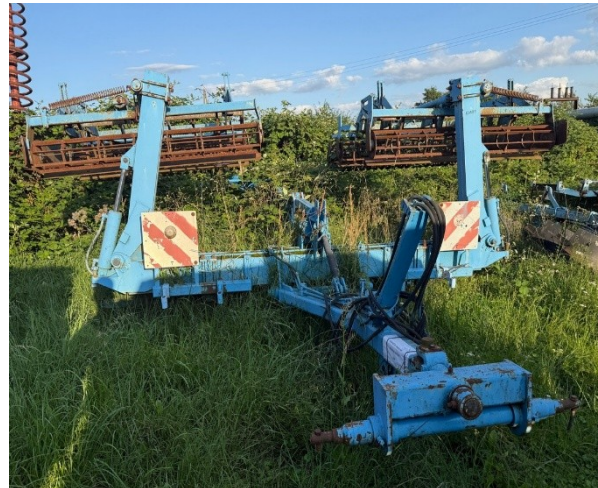
Brak: wyposażenia.

Zużyte: w wysokim stopniu struny, łożyskowania wałów., przeguby ramion, węże hydrauliki, ogumienie, miejscowa utrata powłok ochronnych, ogniska korozji.

Wymaga wykonania naprawy o szerokim zakresie.

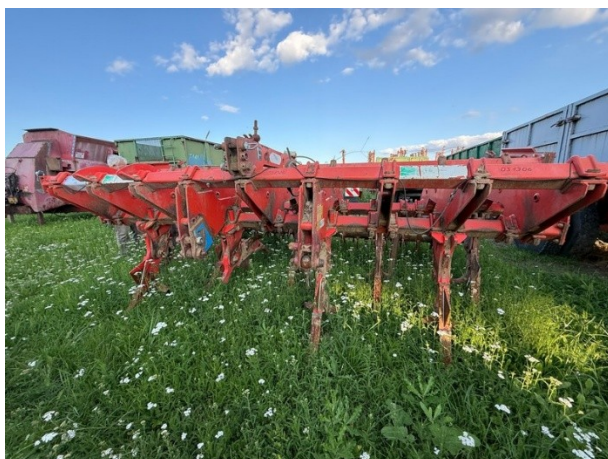
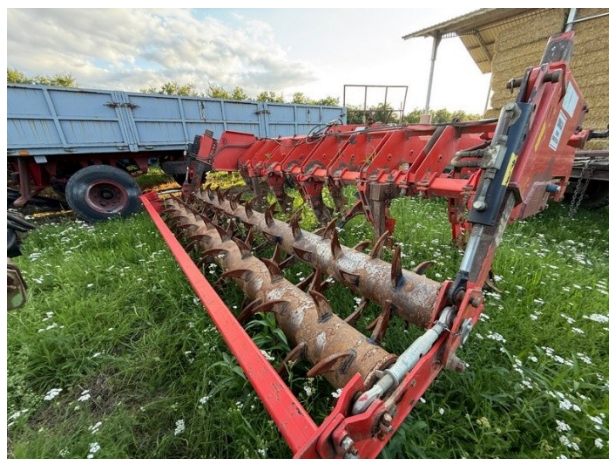
Brak: 2 redliczki.

Zużyte: w wysokim stopniu zęby wałów, łożyskowania wałów., przeguby, węże hydrauliki  
miejscowa utrata powłok ochronnych, ogniska korozji.

Regenerowana rama.

Wymaga wykonania naprawy o szerokim zakresie.

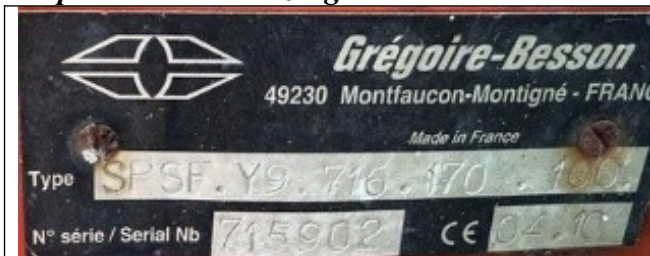
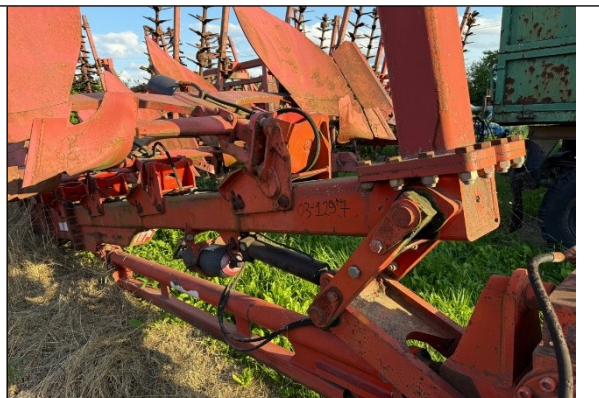
Brak: przedpłużków kpl. – *stanowią one wyposażenie standardowe.*

Uszkodzone: - istotnych nie stwierdzono.

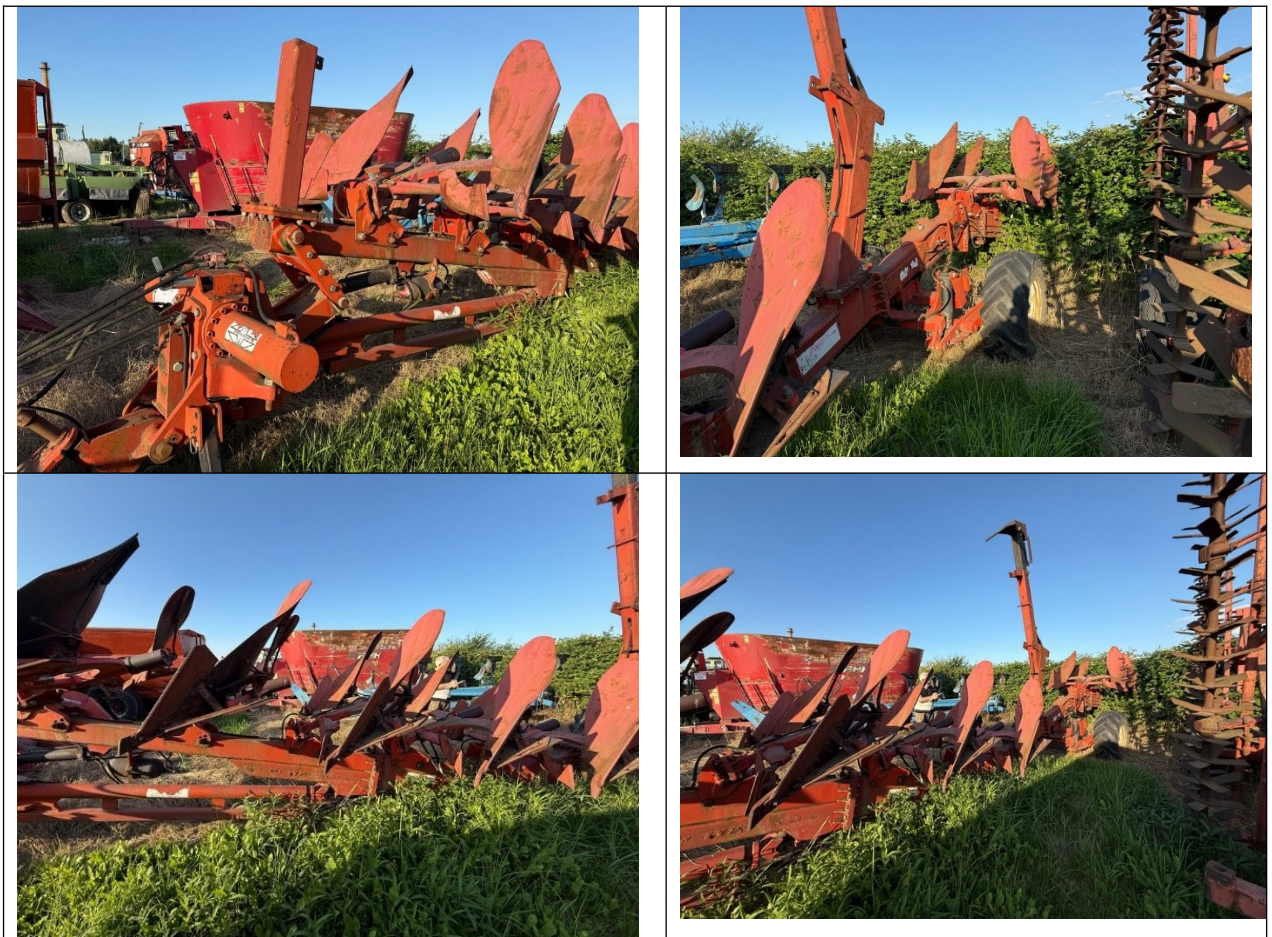
Pług wyposażony w odkładnice pełne, cylindryczne. Skrzydła odkładnic podparte wspornikami. Korpusy z możliwością mechanicznej regulacji kąta natarcia. Możliwość bezstopniowej regulacji szerokości orki, ze sprzężeniem równoczesnego nastawiania kąta ustawienia koła podporowego. Możliwość regulacji szerokości pierwszej skiby.

Rama – bez oznak nietypowego zużycia.

Stojak – zdekompletowany.

Korpusy – dzkioby lemieszy bez oznak zużycia eksploatacyjnego, lemiesze, odkładnice i przedpłużki – mogą być w dalszym ciągu eksploatowane. Stojaki korpusów bez oznak odkształceń.

Hydraulika – zleżenie weży, tłoczyska z ogniskami korozji Olej wymaga wymiany.

Koło – ogumienie zleżałe, może być w dalszym ciągu eksploatowane. Zawieszenie koła, oś obrotu i układ samonastawiania eksploatacyjnie sprawne.

Bardzo wysokie zużycie korozyjne wszystkich podzespółów.

Pług dla odzyskania pełnej sprawności technicznej wymagałby wykonania naprawy oraz uzupełnienia brakujących podzespółów, oraz gruntownej konserwacji.

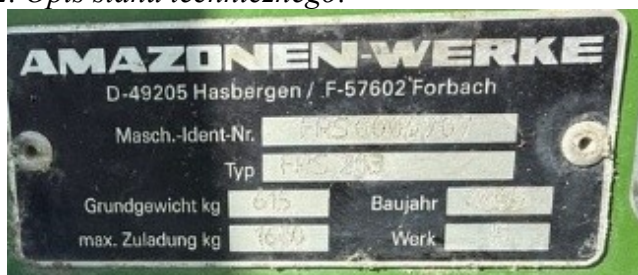
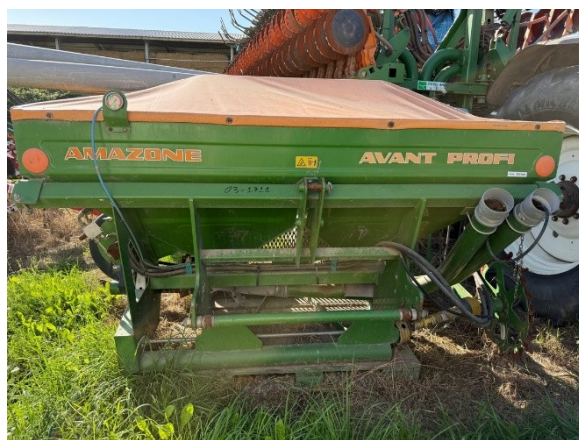
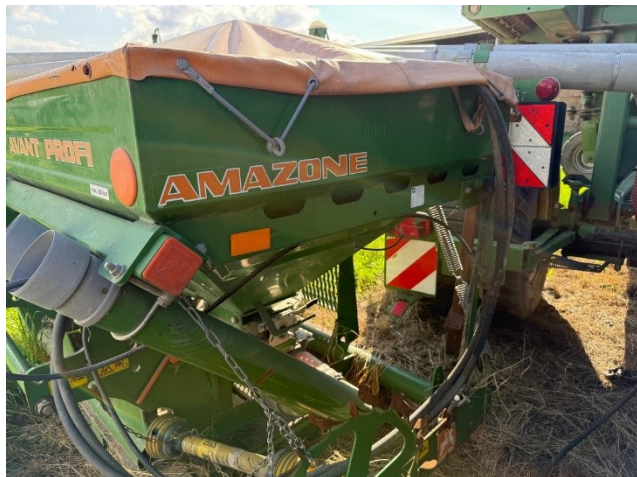
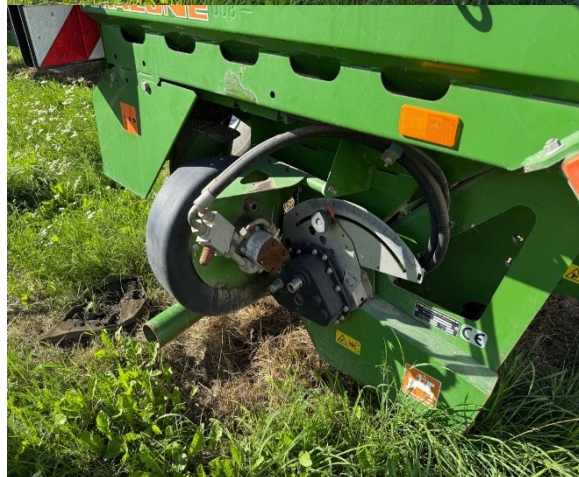
Brak: -----.

Uszkodzone: istotnych nie stwierdzono.

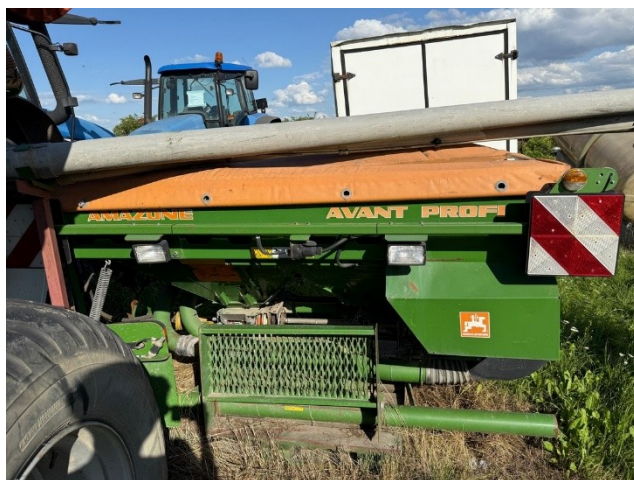
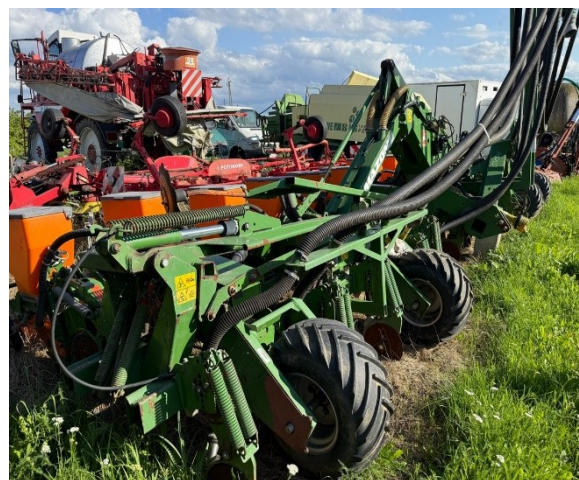
Zużyte: częściowo: redlice, wałki, łożyskowania, zespoły ugniastania, przekładnie napędów, częściowo układ pneumatyki i hydrauliki. Częściowe zleżenie ogumienia oraz opony.

Miejscowa utrata powłok lakierniczych oraz zużycie korozyjne.

Maszyna częściowo wypracowana, jednak bez oznak nietypowego lub ponadnormatywnego zużycia. Podzespoły wypracowane w stopniu ze zużyciem ресурсu. Może być eksploatowana po wykonaniu naprawy o zakresie NS.

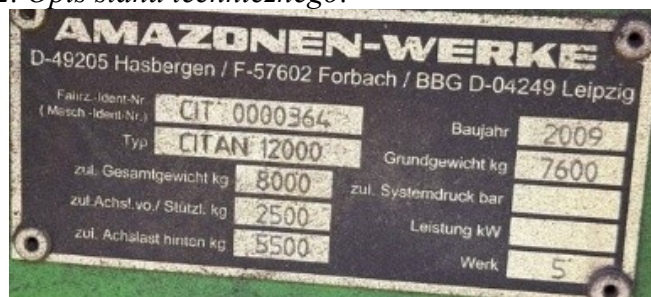
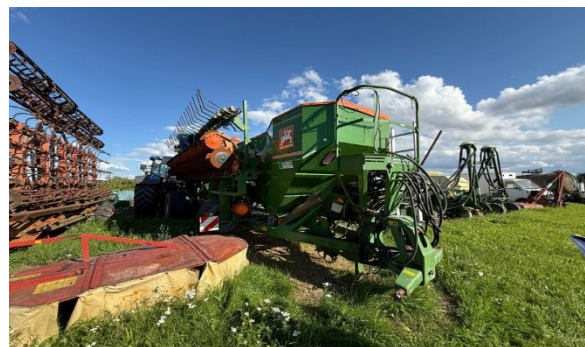
Brak: -----.

Uszkodzone: istotnych nie stwierdzono.

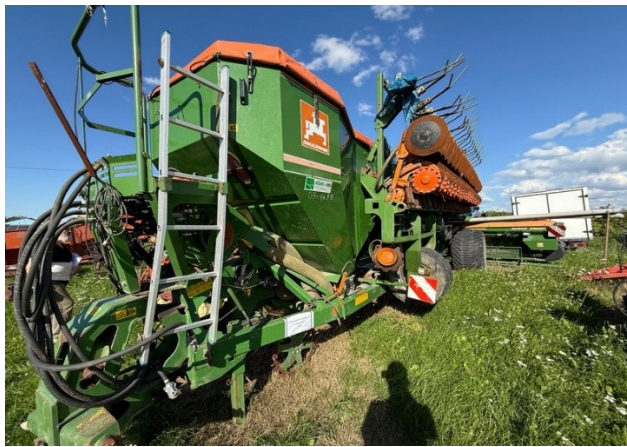
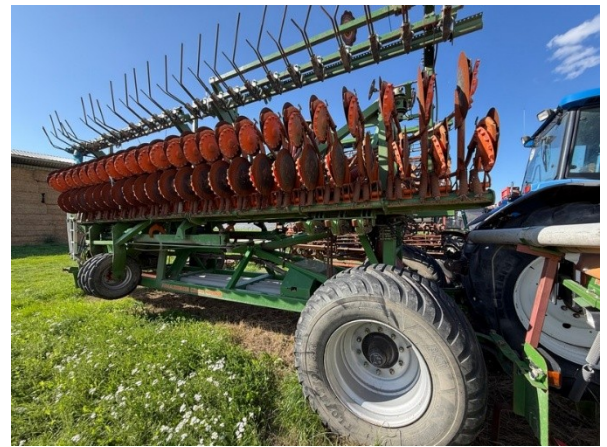
Zużyte: częściowo: redlice, wałki, łożyskowania, zespoły zagęszczania, przekładnie napędów, częściowo układ pneumatyki i hydrauliki. Częściowe zleżenie ogumienia oraz opończy zbiornika.

Miejscowa utrata powłok lakierniczych oraz zużycie korozyjne.

Maszyna częściowo wypracowana, jednak bez oznak nietypowego lub ponadnormatywnego zużycia. Podzespoły wypracowane w stopniu ze zużyciem ресурсu. Może być eksploatowana po wykonaniu naprawy o zakresie NS.

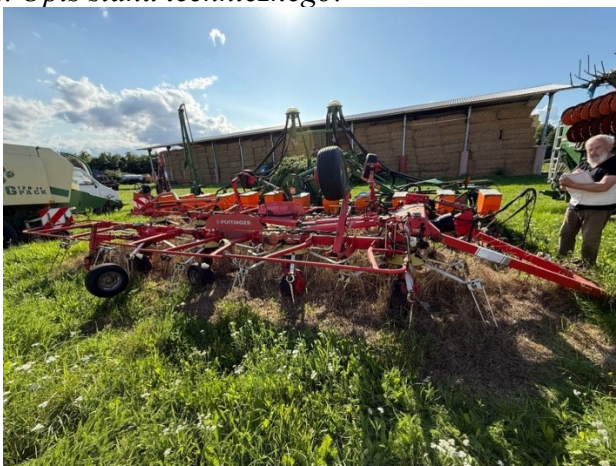
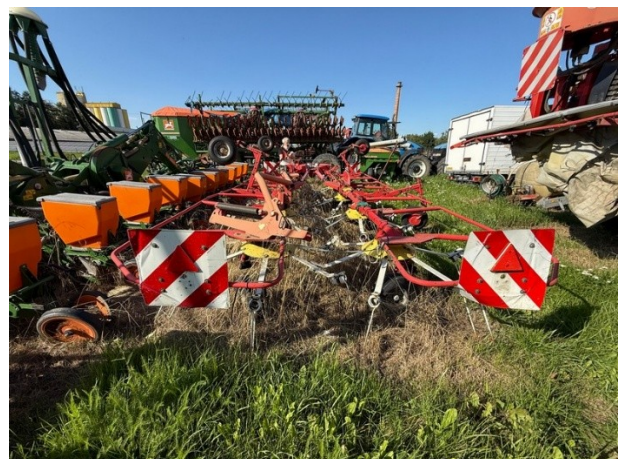
Brak: wał przegubowy.

Uszkodzone: 20 palców ramion i odkształceniami.

Zużyte: częściowo opony, zleżałe węże, łożyskowania, w wysokim stopniu wypracowane.

Maszyna w wysokim stopniu wyeksploatowana. Utrzymywana w sprawności eksploatacyjnej. Miejscowe zużycie korozyjne powierzchni pozbawionych powłok ochronnych. Ograniczona przydatność użytkowa ze względu na parametry.

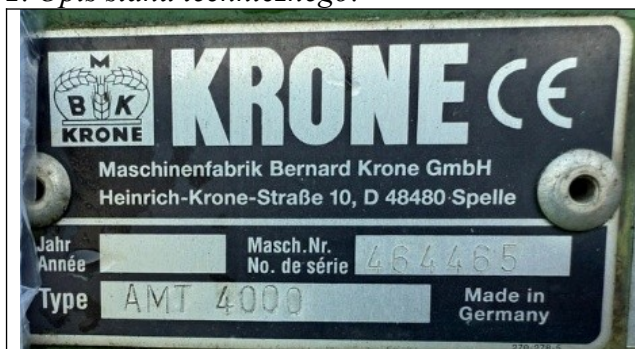
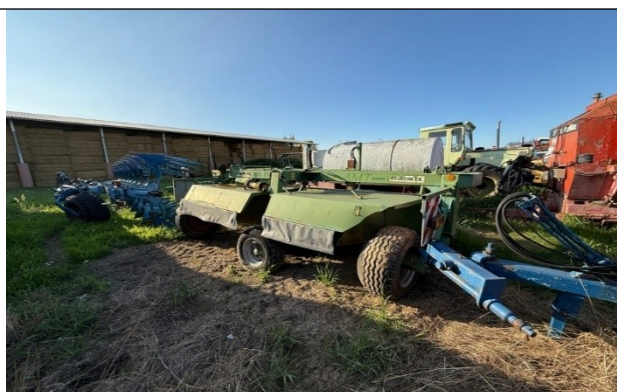
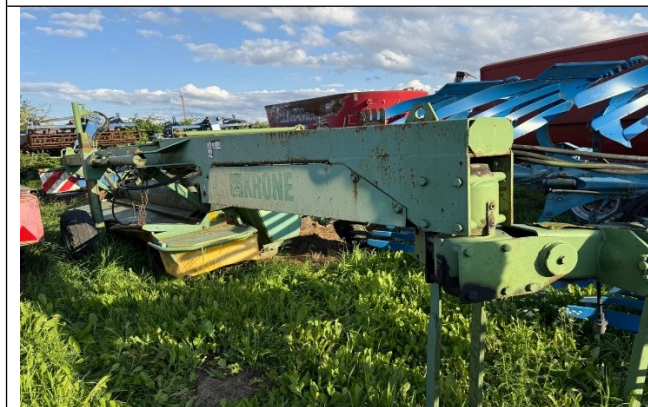
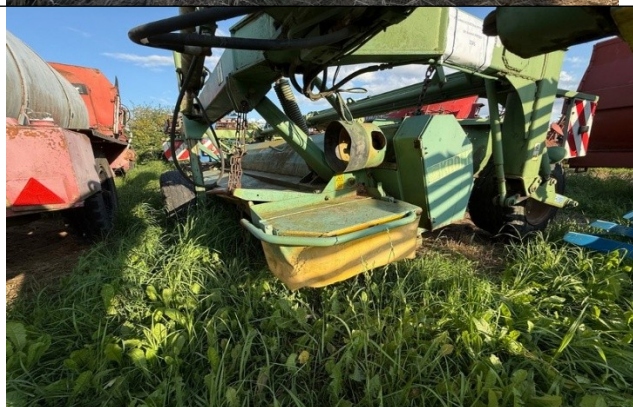
Brak: wał przegubowy.

Uszkodzone: osłony boczna i górna oraz ich rusztowania, wgięcia bębnow, odkształcenia tarcz, osłona.

Zużyte: weże, zawiasy, tarcze, częściowo łożyskowania, przeguby, przekładnie wypracowane, noże i ich osie.

Maszyna w wysokim stopniu wyeksploatowana. Zużycie korozyjne podzespołów. Wycieki. Dla odzyskania sprawności eksploatacyjnej wymaga wykonania naprawy o szerokim zakresie. Nietypowa dla rynku.
