## 2. Opis stanu technicznego:

## ARKUSZ WYCENY Nr 68

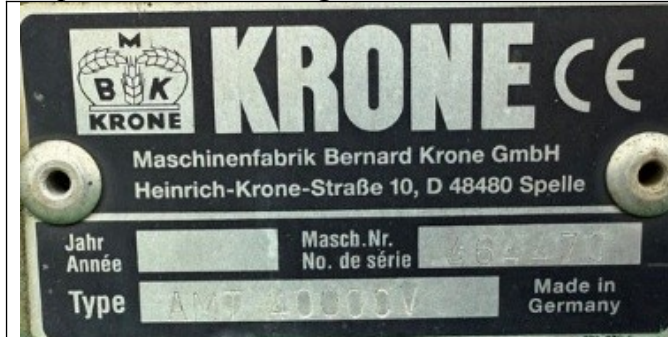
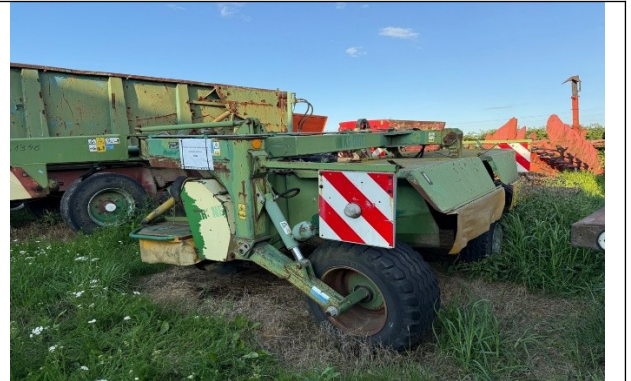
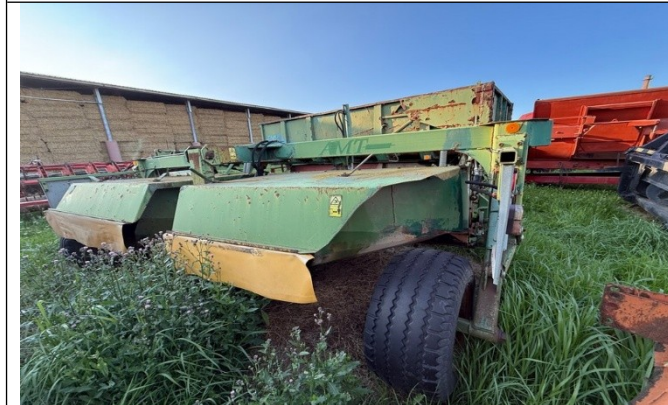
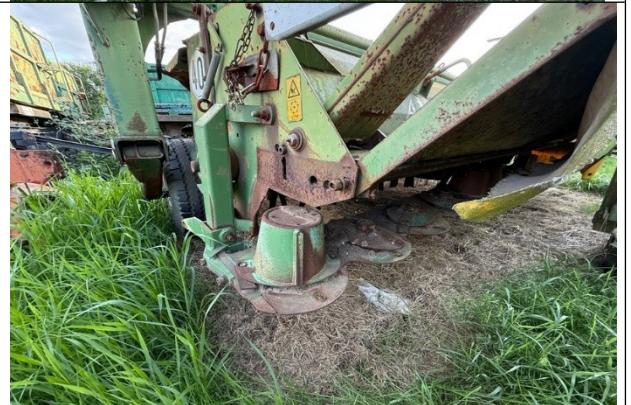
Brak: wał przegubowy.

Uszkodzone: osłony boczna i górna oraz ich rusztowania, wgnięcia bębnow, odkształcenia tarcz, osłona.

Zużyte: węże, zawiasy, tarcze, częściowo łożyskowania, przeguby, przekładnie wypracowane, noże i ich osie.

Maszyna w wysokim stopniu wyeksploatowana. Zużycie korozyjne podzespołów. Wycieki. Dla odzyskania sprawności eksploatacyjnej wymaga wykonania naprawy o szerokim zakresie. Nietypowa dla rynku.

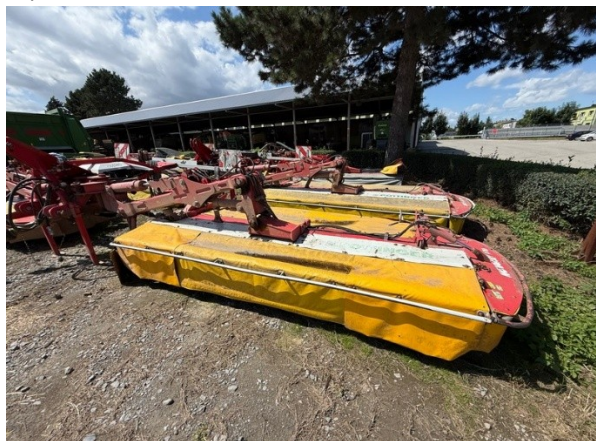
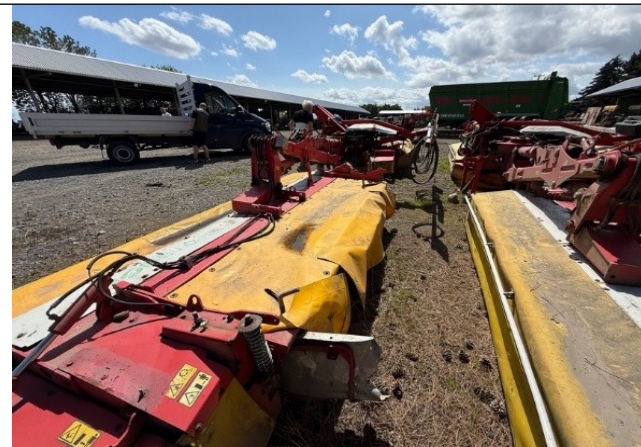
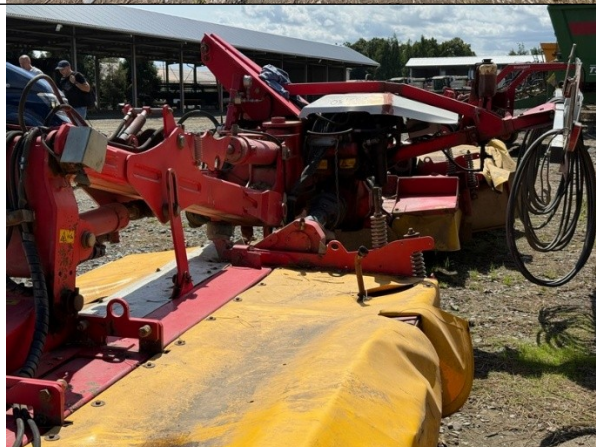
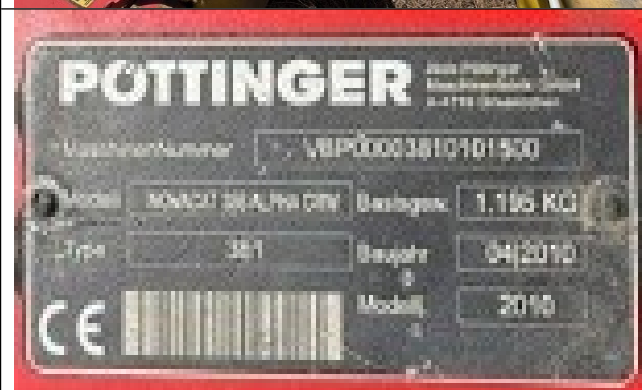
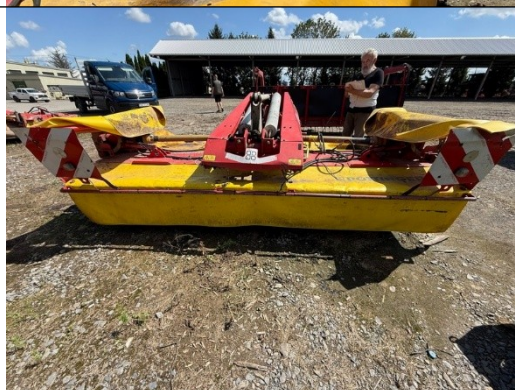
Brak: wały przegubowe.

Uszkodzone: osłony boczne i górne, wgnięcia krawędzi, odkształcenia tarcz, osłona.

Zużyte: wały, zawiasy, tarcze, częściowo łożyskowania, przeguby, przekładnie w znacznym stopniu wypracowane, noże i ich osie.

Maszyny w wysokim stopniu wyeksploatowane. Zużycie korozyjne podzespołów. Wycieki. Dla odzyskania sprawności eksploatacyjnej wymagają wykonania napraw o średnim zakresie. Nietypowa dla rynku.

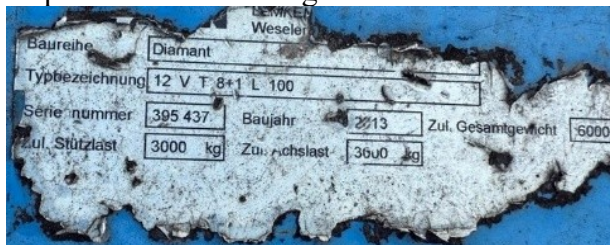
Brak: kpl..

Uszkodzone: bez oznak istotnych uszkodzeń.

Zużyte: zleżałe węże, uszczelnienia, oponiska korozyjne tłoczysk, zleżałe ogumienie.

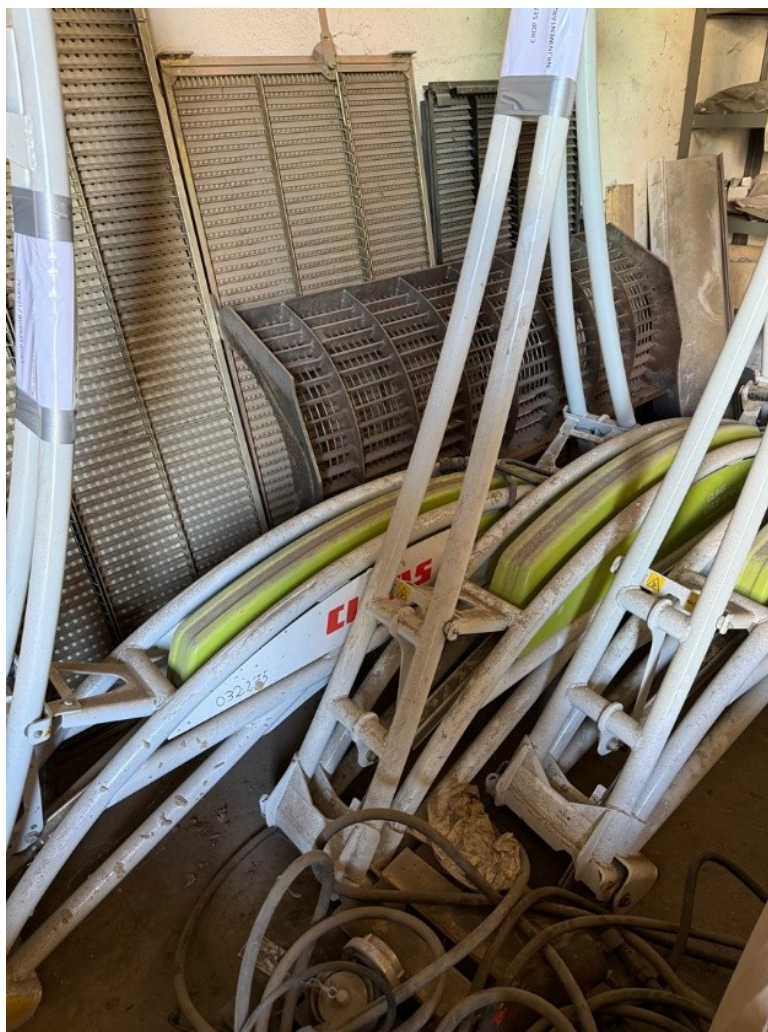
Urządzenia praktycz nie nie eksploatowane,przechowywane we właściwych ewarunkach. Brak oznak nietypowego zużycia. Utrata uprawnień gwarancyjnych..

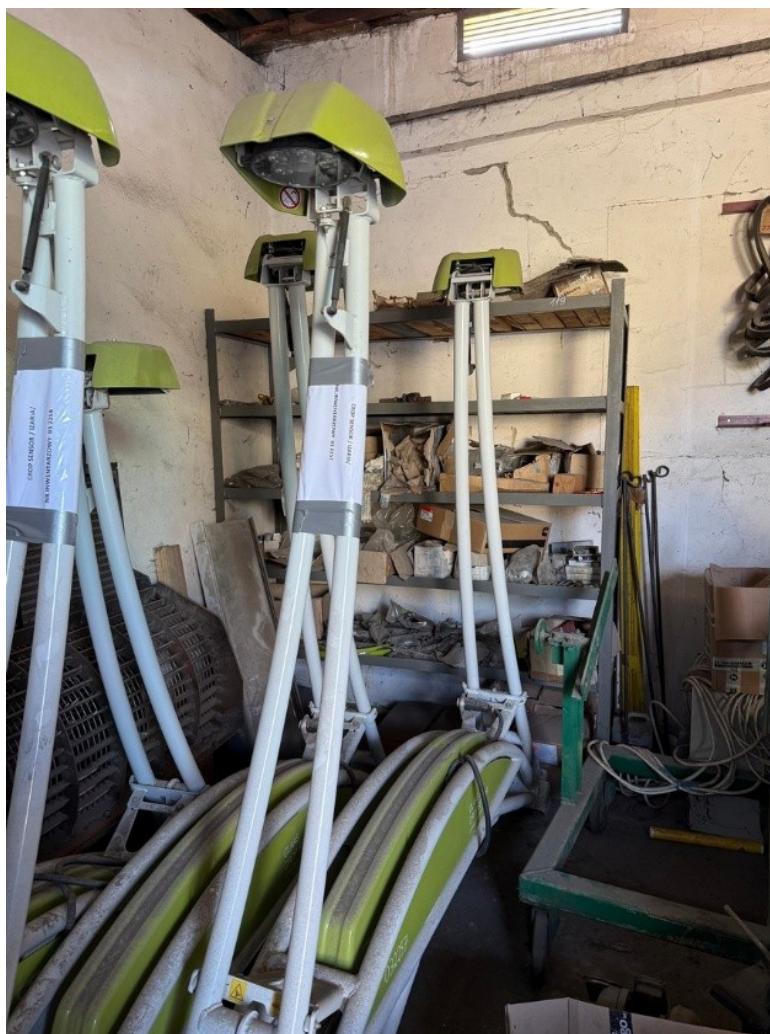
Urządzenia praktycz nie nie eksploatowane,przechowywane we właściwych ewarunkach. Brak oznak nietypowego zużycia. Utrata uprawnień gwarancyjnych..

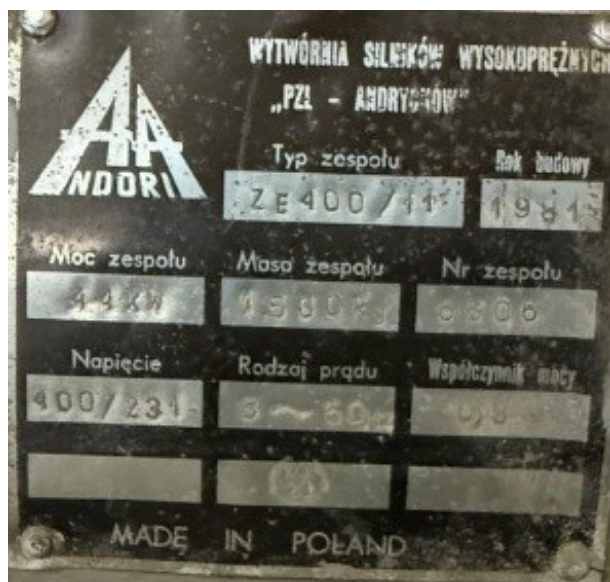
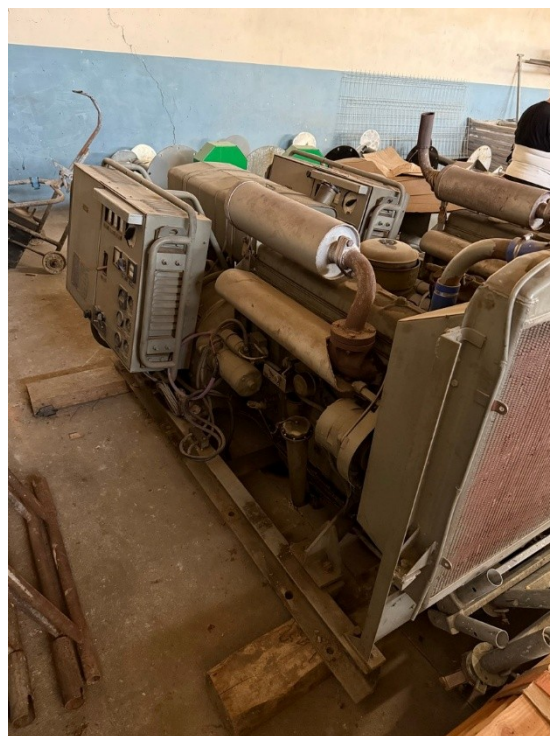
*Widoki maszyny*

Brak: akumulatory.

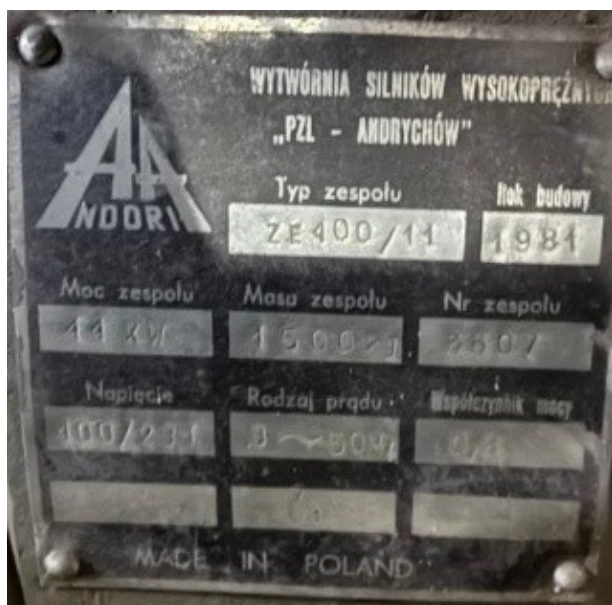
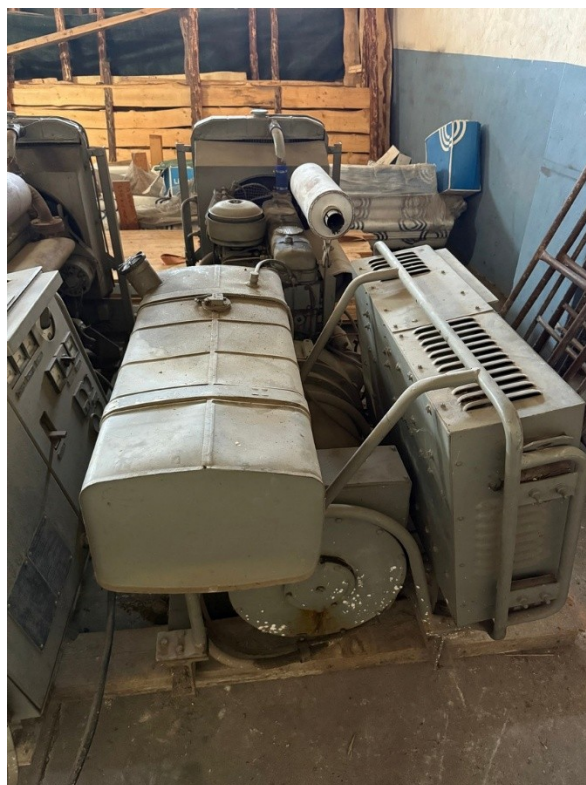
*Widoki maszyny*

Brak: akumulatory.

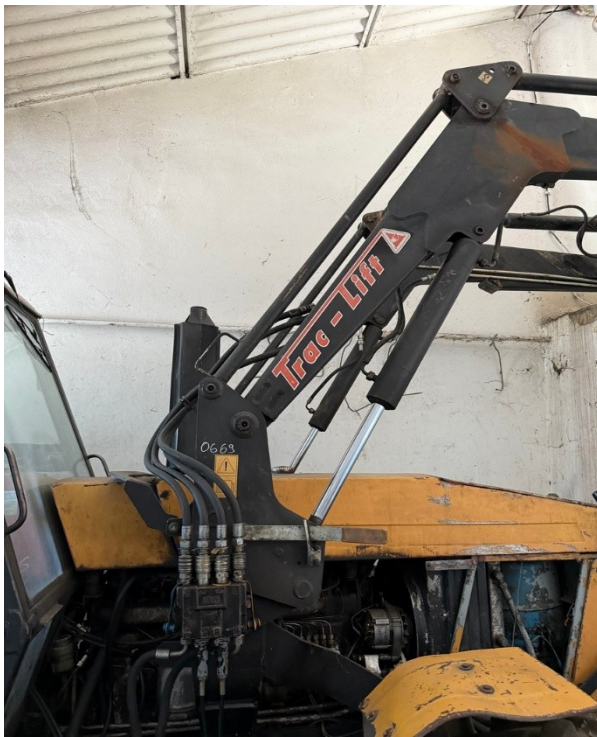
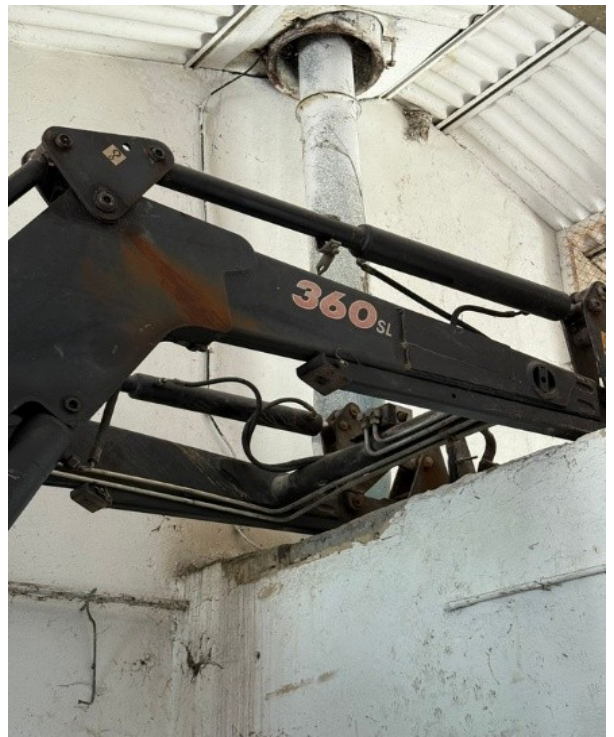
*Widoki maszyny*

Ładowacz częściowo wypracowany, częściowo zużyte węże. Brak oznak nietypowego zużycia. Luzy przegubów, wycieki oleju. W znacznym stopniu zużyty osprzęt. Wymaga naprawy o zakresie NS.

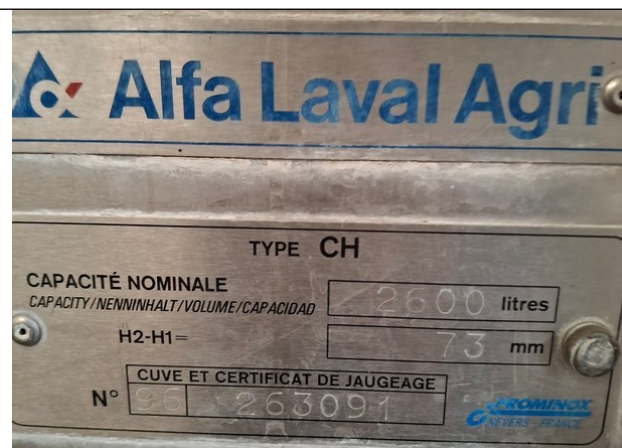
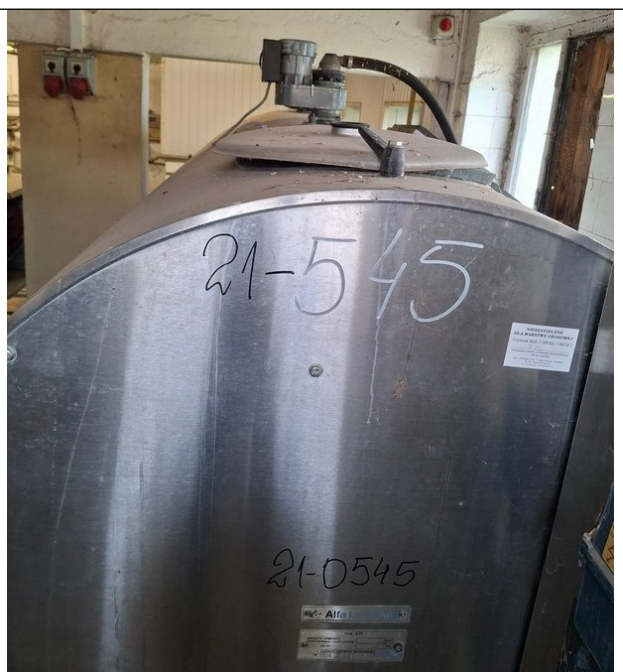
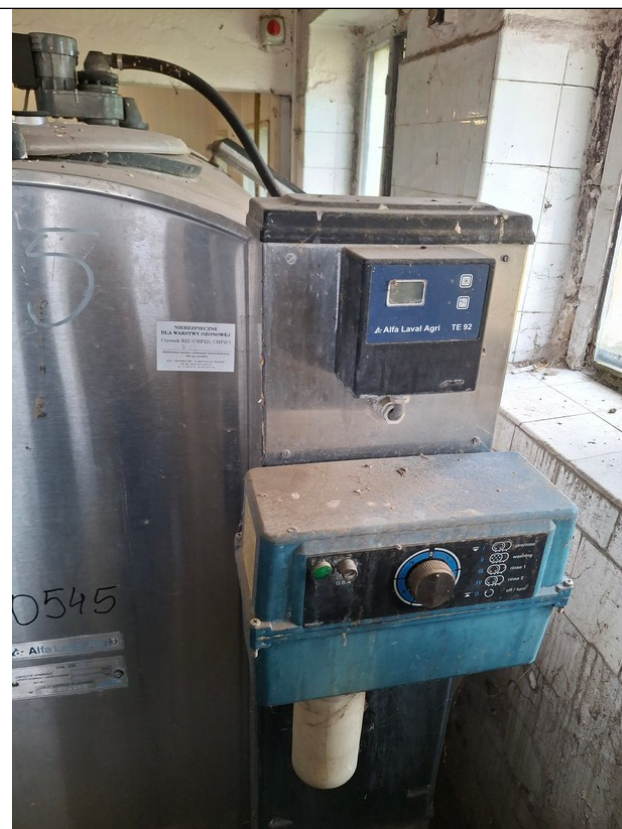
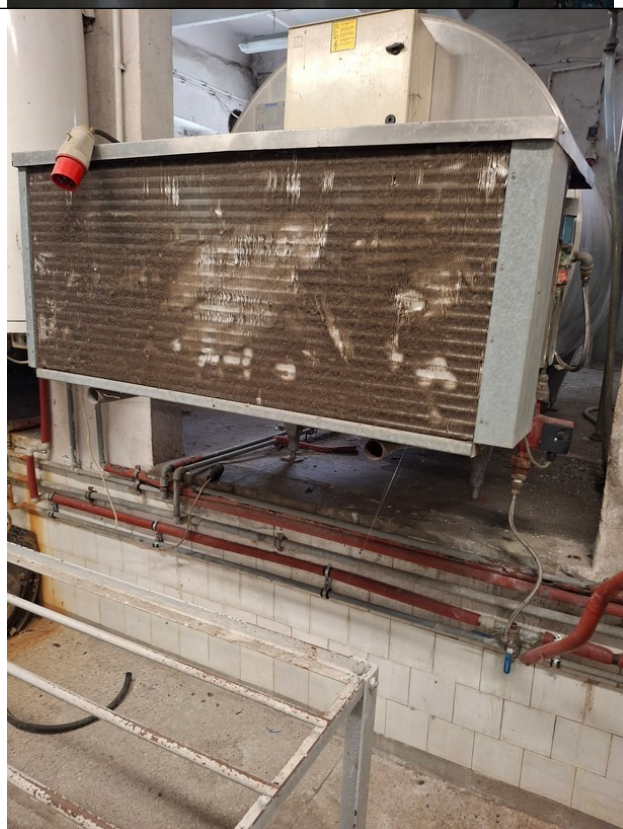
Uszkodzone: wgnięcia i trwałe zanieczyszczenie lamelii wymiennika, zarysowania powierzchni zbiornika.

Zużyte: brak oznak nietypowego lub ponadnormatywnego zużycia, poza wynikającym z użytkowania.

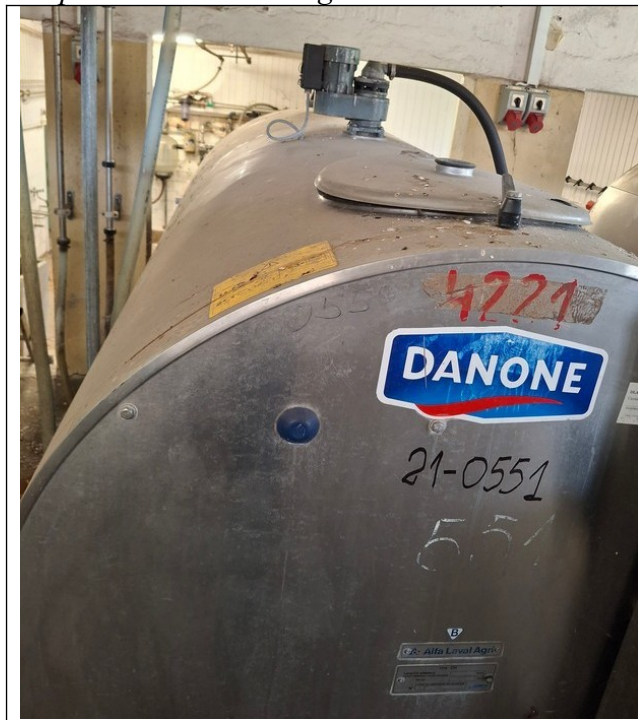
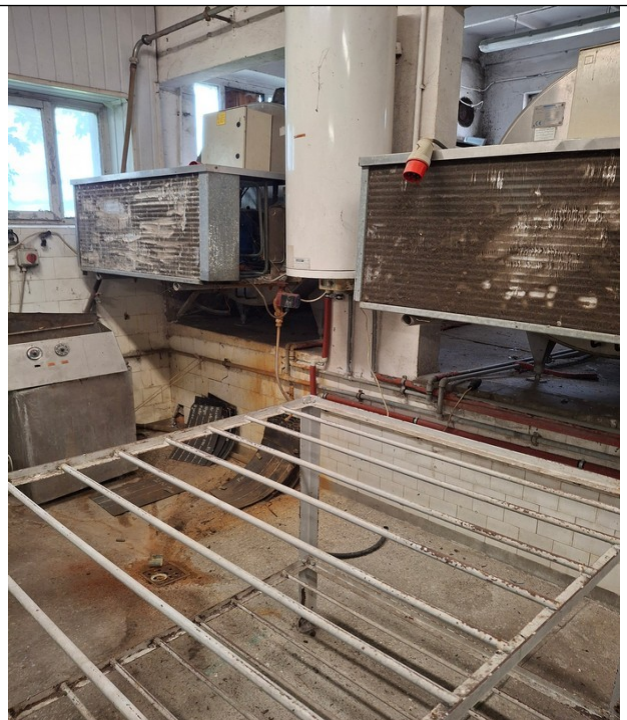
Uszkodzone: wgnięcia i trwałe zanieczyszczenie lameli wymiennika, zarysowania powierzchni zbiornika.

Zużyte: brak oznak nietypowego lub ponadnormatywnego zużycia, poza wynikającym z użytkowania.

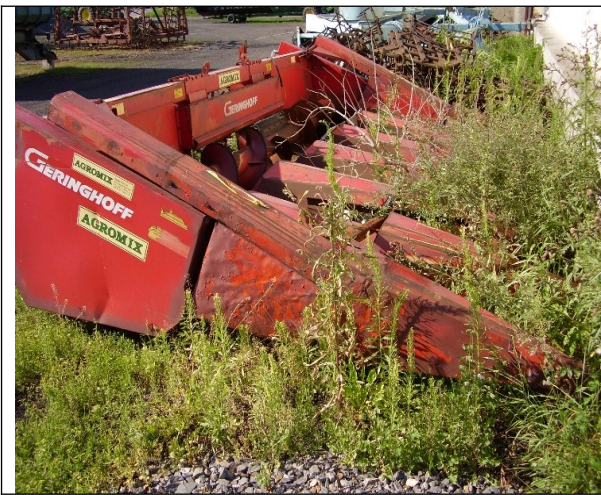
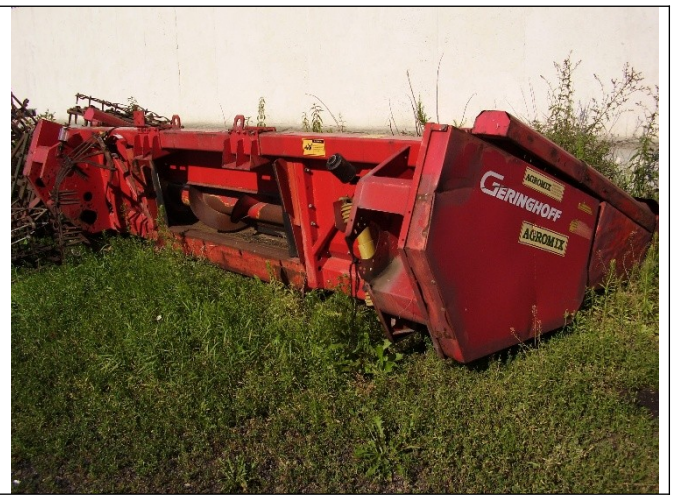
Brak: kpl.

Zużyte: wysokie zużycie przekładni oraz przenośników – w tym łańcuchowych zabierających, noży.

Uszkodzone: obudowy i obdachowania.

Zespoły obrywające – łańcuchy wypracowane i zużyte korozyjne, koła zębowe wypracowane.

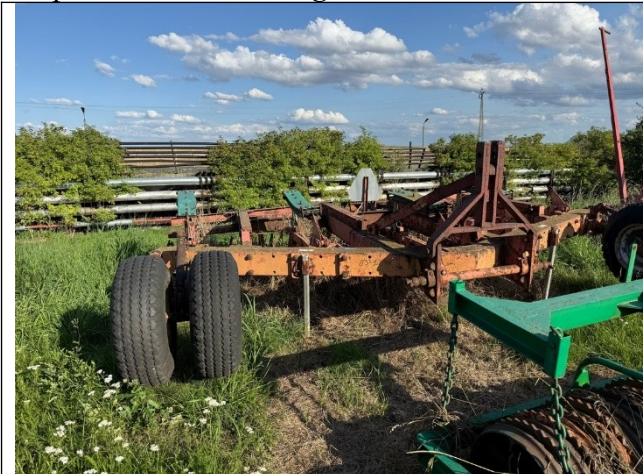
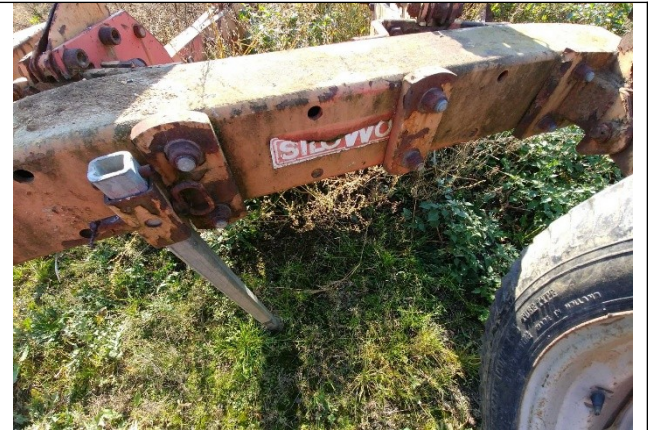
Brak: 1 kpl., skrobaki.

Zużyte: redlice, częściowo słupice, zleżałe opony, korozja podzespołów, tarcze zębowe, łożyskowania nośnic.

Uszkodzone: wspornik stojaka, stojak, pęknięcia bezpieczników.

Maszyna w wysokim stopniu zużyta eksploatacyjnie oraz przebiegiem procesów korozyjnych. Nietrypowa dla rynku. Konstrukcja przestarzała. Mała atrakcyjność rynkowa.

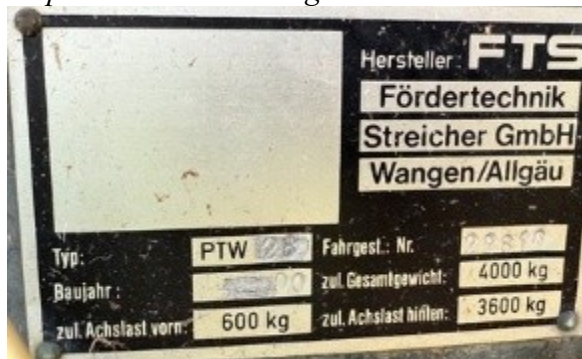
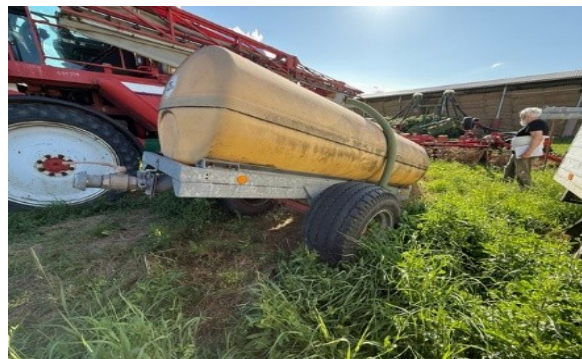
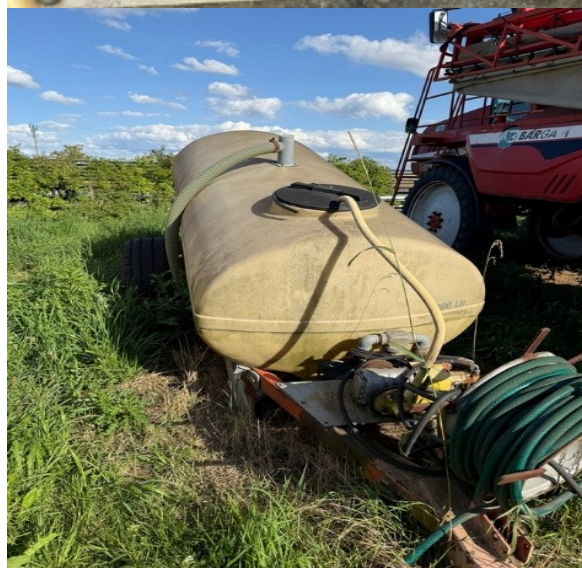
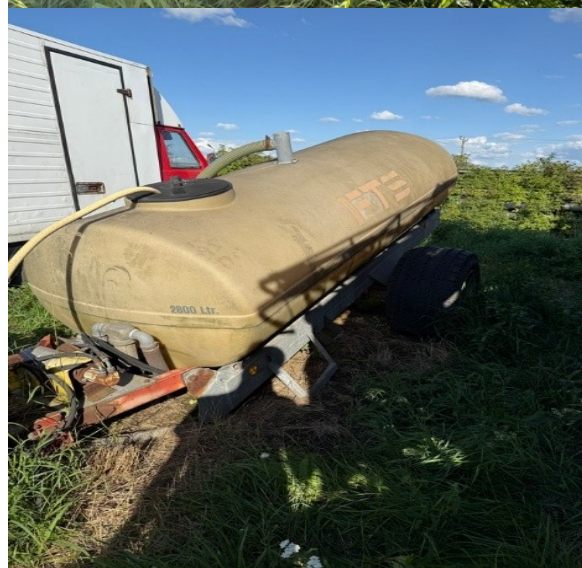
Brak: WOM, węży, przewodu, stopy.

Zużyte: ogumienie 70%, instalacja hydrauliki, węże, pompa z napędem hydraulicznym.

Uszkodzone: wspornik, zawór.

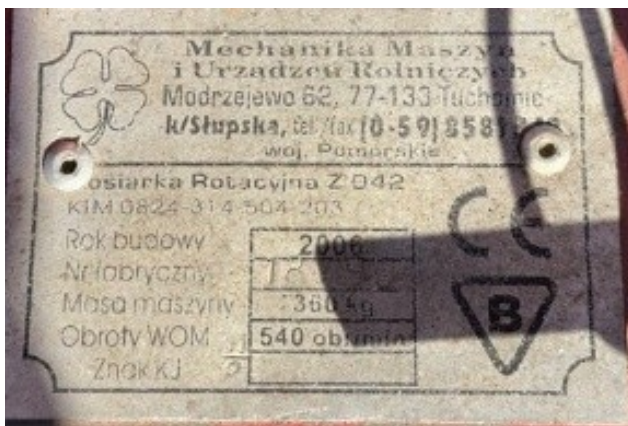
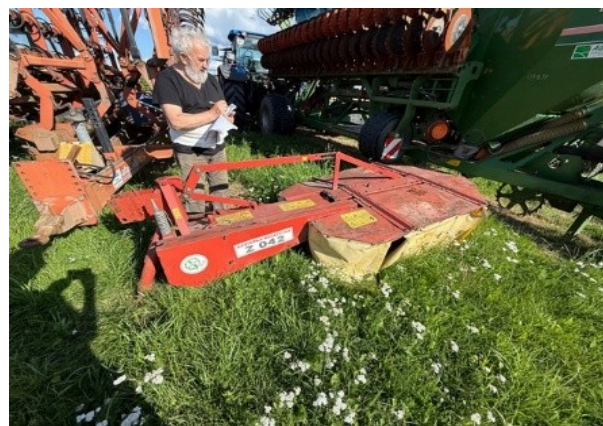
Brak: wał przegubowy.

Uszkodzone: osłony boczna i górna oraz ich rusztowania, wgięcia bębnow, odkształcenia tarcz, osłona pasa.

Maszyna w wysokim stopniu wyeksploatowana. Zużycie korozyjne podzespołów. Wycieki ze skrzyni. Dla odzyskania sprawności eksploatacyjnej wymaga wykonania naprawy o szerokim zakresie.

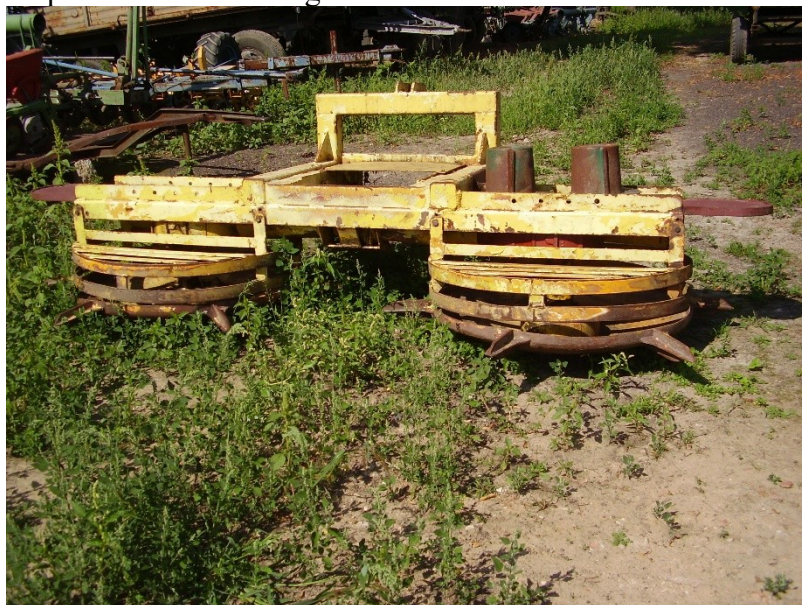
Brak: WOM

Zużyte: w wysokim stopniu łożyskowania i przekładnia napędu, zużycie korozyjne.
