## ARKUSZ WYCENY Nr 24

| Nr inw./rej | Nazwa i typ | Nr fabryczny | Rok prod. | Masa | Inne dane |
|---|---|---|---|---|---|
| ODZ 0710<br>[030376] | <b>Przyczepa<br/>wywrotka<br/>HW6011</b> | <b>4781</b> | <b>1980</b> | <b>1900</b> | <b>6T<br/>NRD</b> |

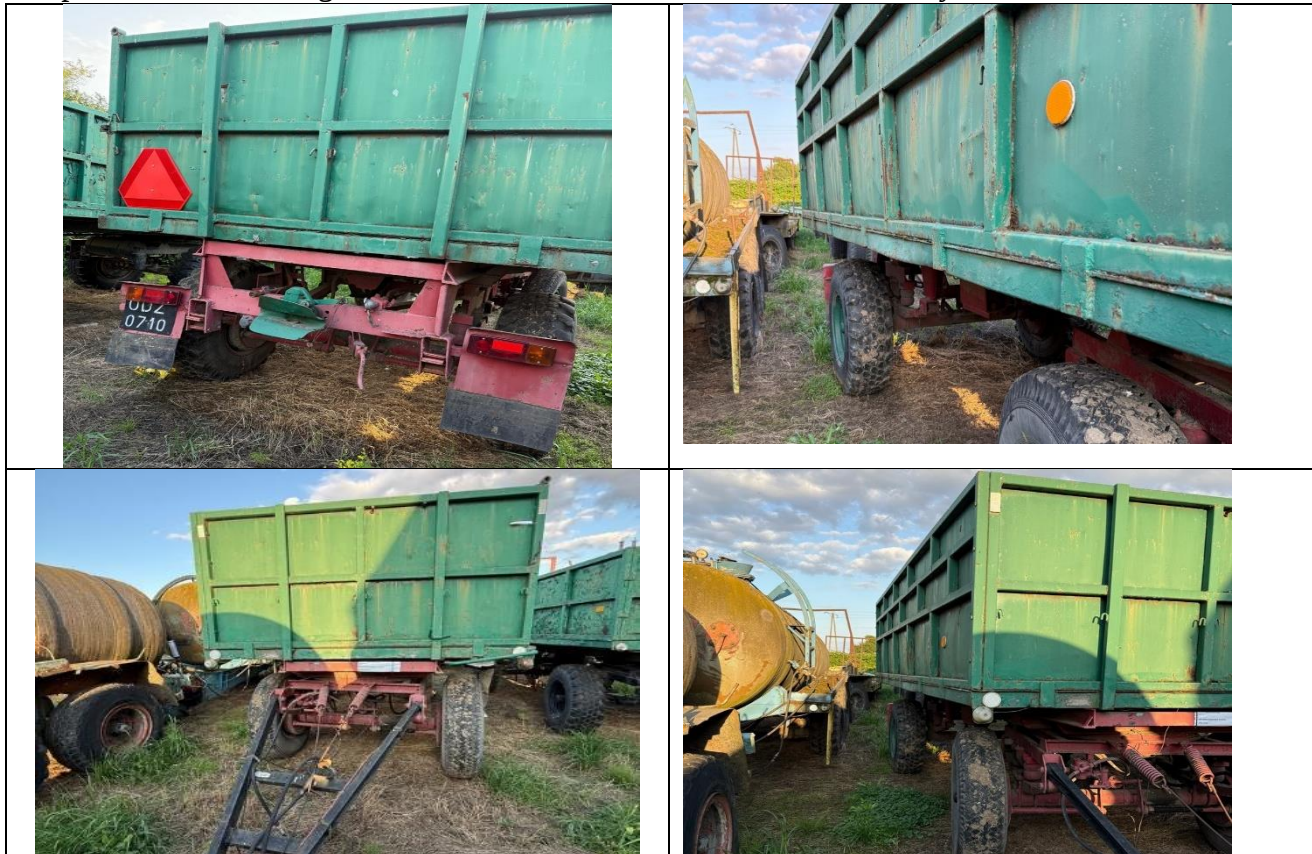
Brak: koło zapasowe z mocowaniem.

Zużyte: ogumienie 70% – zleżałe, węże, wysoki poziom zużycia podłogi oraz ścian.

Przyczepa w znacznym stopniu wyeksploatowana. Naprawy wymagają: instalacje elektryczna, hydrauliki, pneumatyczna, układ hamulcowy. Wysoki poziom zużycia korozyjnego w miejscach utraty powłok lakierniczych. Wymaga naprawy o zakresie NG. Ograniczona dostępność części wymiennych.

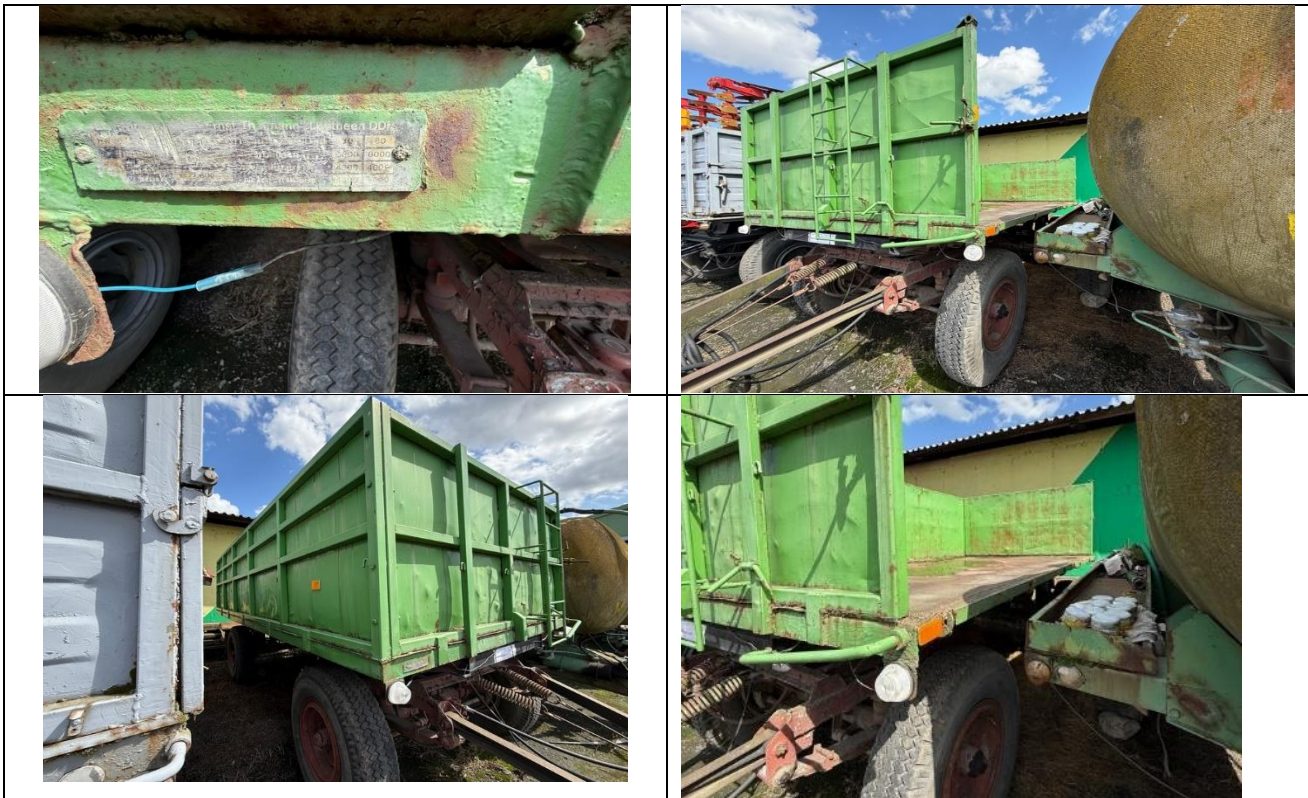
Brak: koło zapasowe z mocowaniem, ściana, hak tylny.

Zużyte: ogumienie (40)– zleżałe, węże, wysoki poziom zużycia podłogi oraz ścian.

Przyczepa w znacznym stopniu wyeksploatowana. Naprawy wymagają: instalacje elektryczna, hydrauliki, pneumatyczna, układ hamulcowy. Wysoki poziom zużycia korozyjnego w miejscach utraty powłok lakierniczych. Wymaga naprawy o zakresie NG. Ograniczona dostępność części wymiennych.

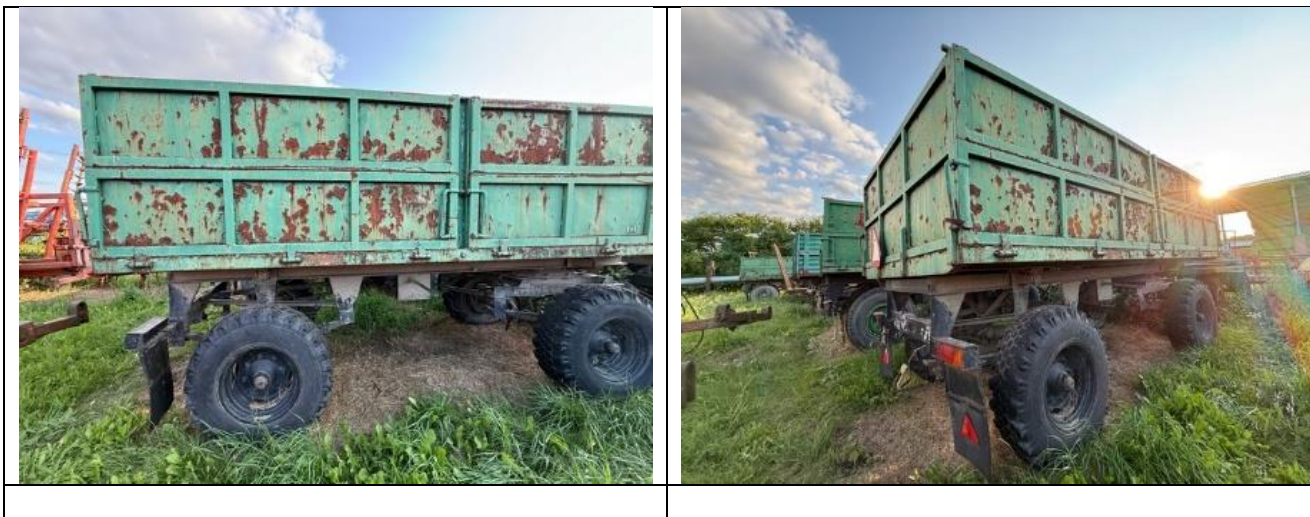
Brak: hak tylny, koło zapasowe, wyposażenie.

Uszkodzone: pęknięcia obłachowania, zmiana konstrukcji odchylania ścian.

Zużyte: ogumienie 70%, częściowo weże i przewody, częściowo obrotnica i resorowanie.

Wysoki poziom zużycia korozyjnego ścian i podłogi.

Przyczepa w wysokim stopniu wyeksploatowana. Zmiana systemu odchylania ścian.

Dla przywrócenia pełnej sprawności technicznej wymaga naprawy o zakresie właściwym dla NG oraz konserwacji.

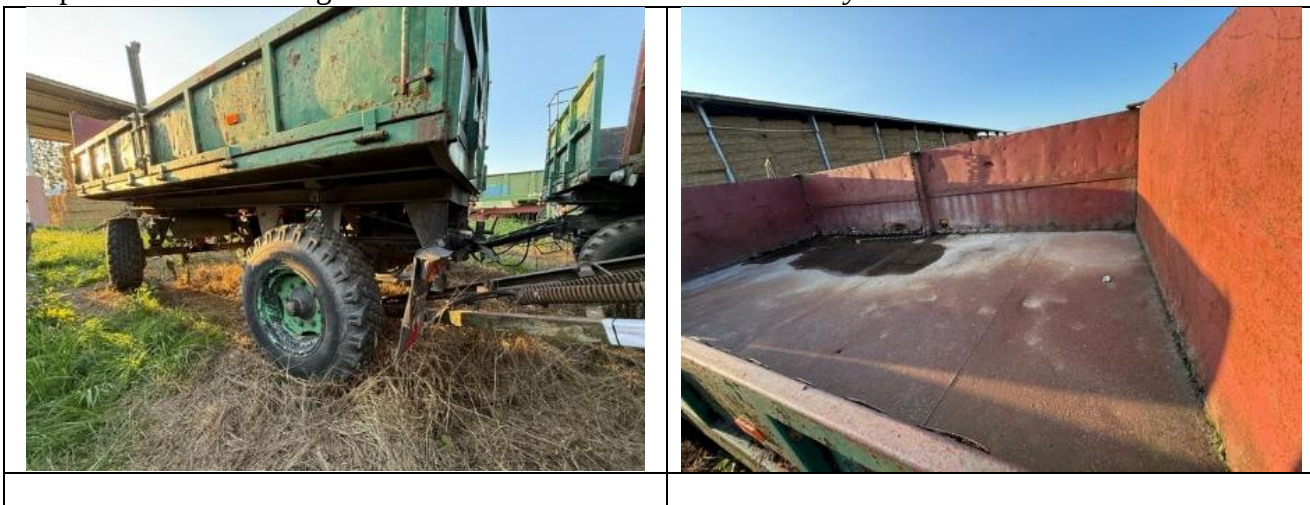
Brak: hak tylny, koło zapasowe, wyposażenie.

Uszkodzone: pęknięcia obłachowania, zmiana konstrukcji odchylania ścian, skrzywiony dyszel.

Zużyte: ogumienie 70%, częściowo weże i przewody, częściowo obrotnica i resorowanie.

Wysoki poziom zużycia korozyjnego ścian i podłogi.

Przyczepa w wysokim stopniu wyeksploatowana. Zmiana systemu odchylania ścian.

Dla przywrócenia pełnej sprawności technicznej wymaga naprawy o zakresie właściwym dla NG oraz konserwacji.

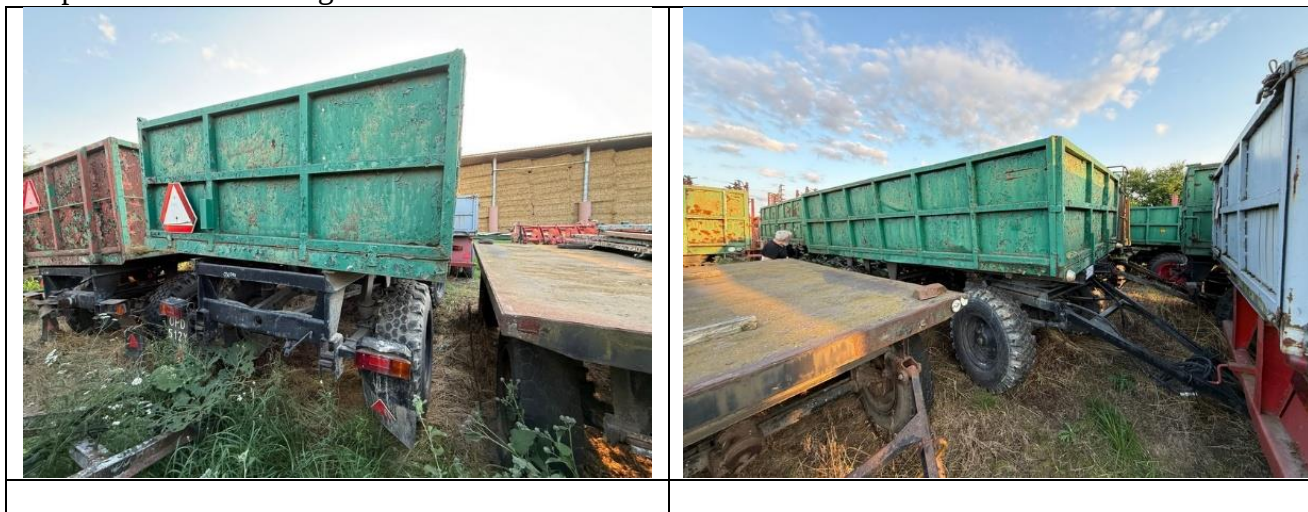
Brak: hak tylny, koło zapasowe, wyposażenie.

Uszkodzone: pęknięcia obłachowania, zmiana konstrukcji odchylania ścian.

Zużyte: ogumienie 70%, częściowo weże i przewody, częściowo obrotnica i resorowanie.

Wysoki poziom zużycia korozyjnego ścian i podłogi.

Przyczepa w wysokim stopniu wyeksploatowana. Zmiana systemu odchylania ścian.

Dla przywrócenia pełnej sprawności technicznej wymaga naprawy o zakresie właściwym dla NG oraz konserwacji.

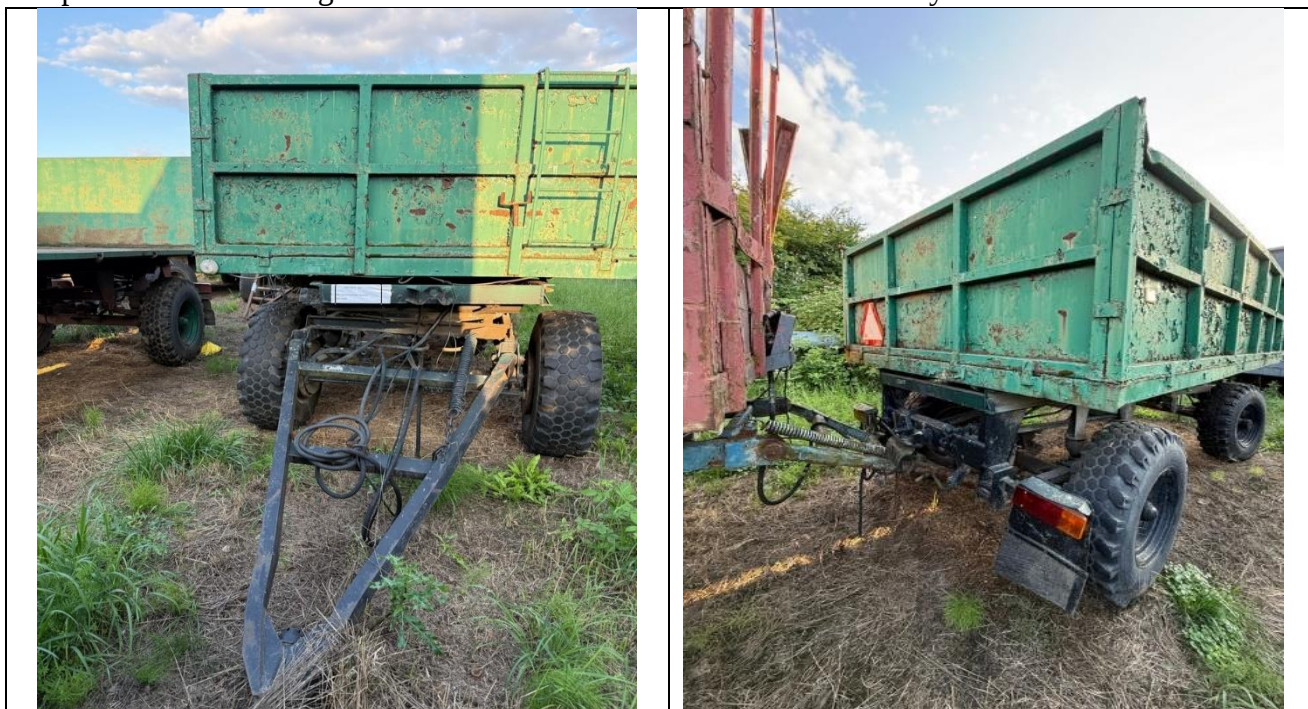
Brak: koło zapasowe, wyposażenie.

Uszkodzone: odkształcony dyszel, pęknięcia obdachowania, zmiana konstrukcji odchylania ścian.

Zużyte: ogumienie 70%, częściowo weże i przewody, częściowo obrotnica i resorowanie.

Wysoki poziom zużycia korozyjnego ścian i podłogi.

Przyczepa w wysokim stopniu wyeksploatowana. Zmiana systemu odchylania ścian.

Dla przywrócenia pełnej sprawności technicznej wymaga naprawy o zakresie właściwym dla NG oraz konserwacji.

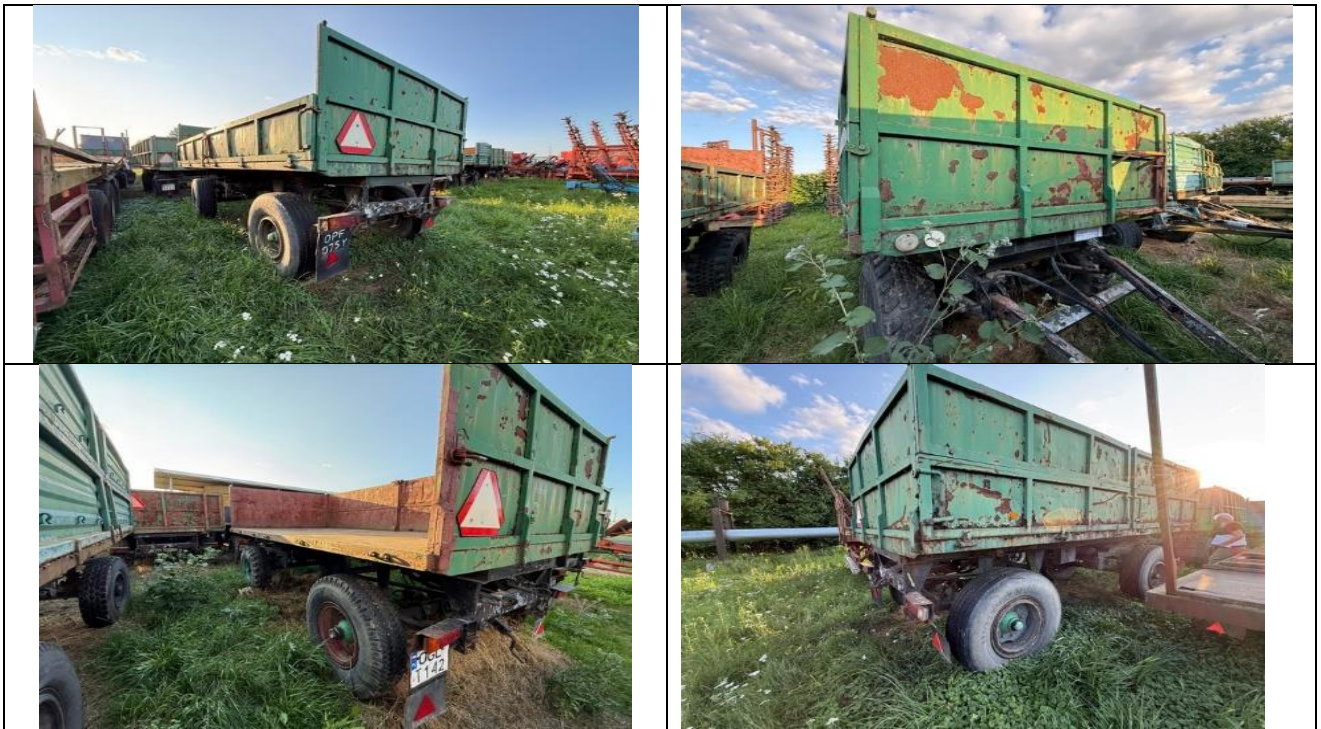
Brak: hak tylny, koło zapasowe, wyposażenie, ściana boczna.

Uszkodzone: pęknięcia obłachowania, zmiana konstrukcji odchylania ścian.

Zużyte: ogumienie 70%, częściowo węże i przewody, częściowo obrotnica i resorowanie.

Przyczepa częściowo wyeksploatowana. Zmiana konstrukcji odchylania ścian.

Dla przywrócenia pełnej sprawności technicznej wymaga naprawy o zakresie właściwym dla NG oraz konserwacji.

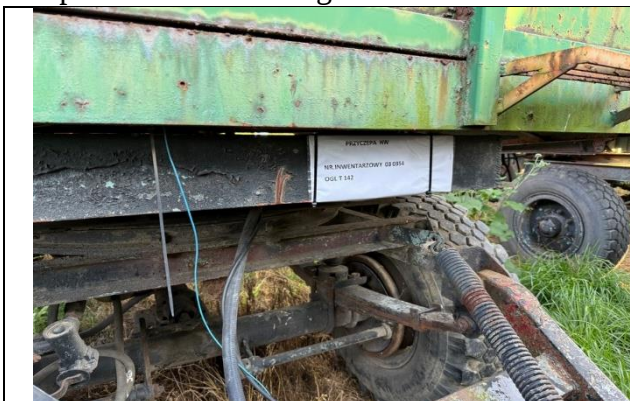
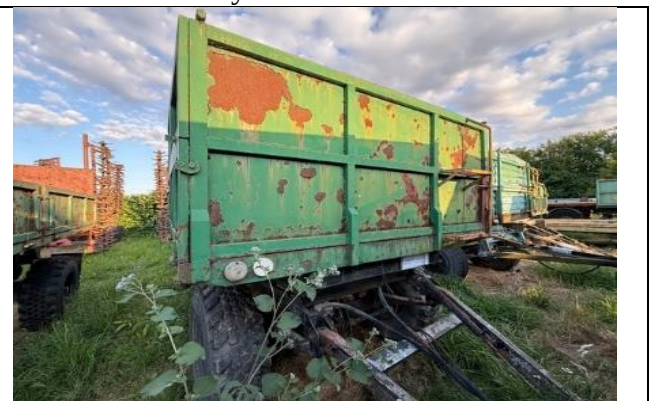
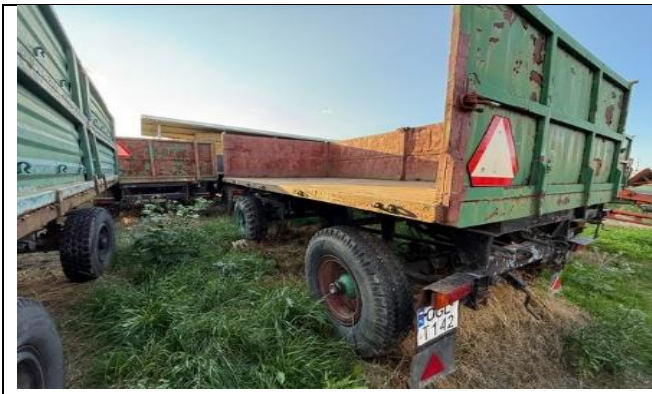
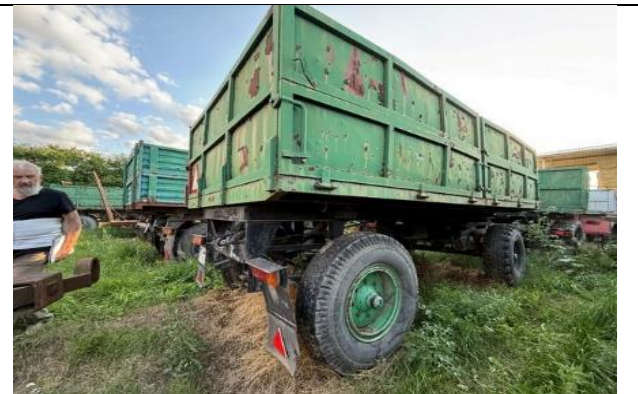
Brak: koło zapasowe, wyposażenie, ściana, hak.

Uszkodzone: odkształcony dyszel, pęknięcia oblachowania.

Zużyte: ogumienie 70%, częściowo weże i przewody, częściowo obrotnica i resorowanie.

Wysoki poziom zużycia korozyjnego ścian i podłogi.

Przyczepa w wysokim stopniu wyeksploatowana. Zmiana systemu odchylania ścian.

Dla przywrócenia pełnej sprawności technicznej wymaga naprawy o zakresie właściwym dla NG oraz konserwacji.

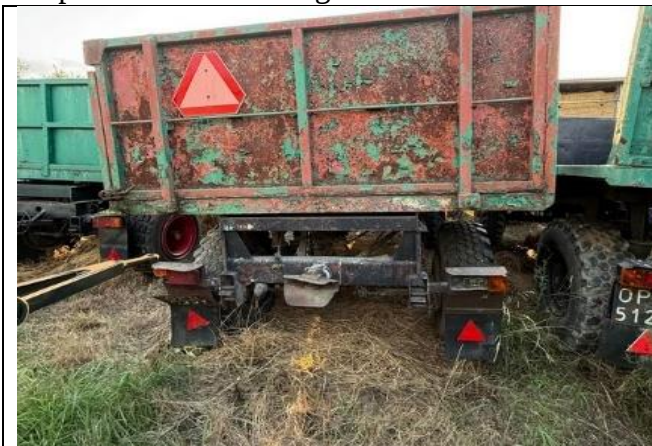
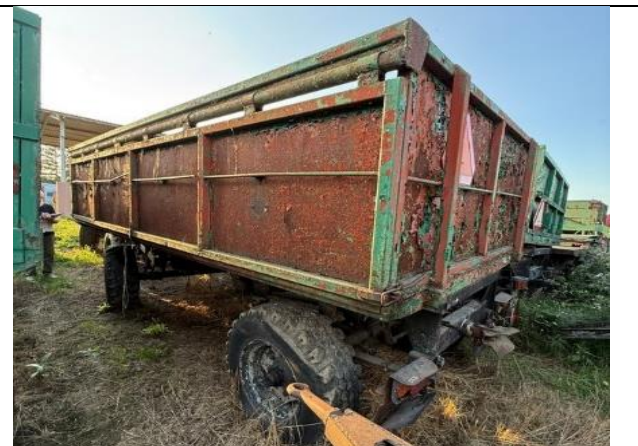
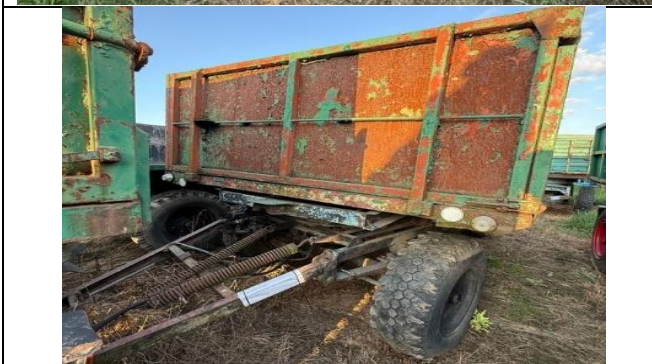
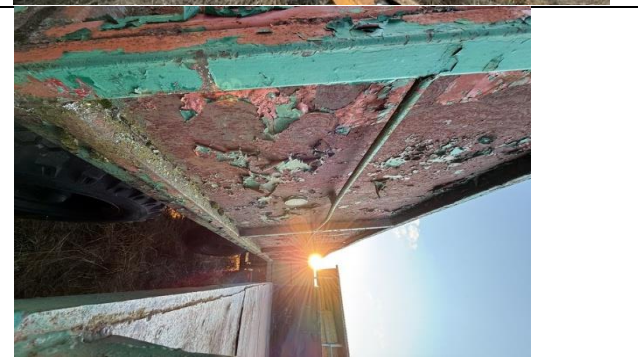
Brak: koło zapasowe, wyposażenie.

Uszkodzone: pęknięcia obłachowania.

Zużyte: ogumienie 100%, częściowo węże i przewody, częściowo obrotnica i resorowanie.

Bardzo wypoci [oziom zużycia korozyjnego.

Przyczepa częściowo wyeksploatowana. Zmiana konstrukcji odchylania ścian.

Dla przywrócenia pełnej sprawności technicznej wymaga naprawy o zakresie właściwym dla NG oraz konserwacji.

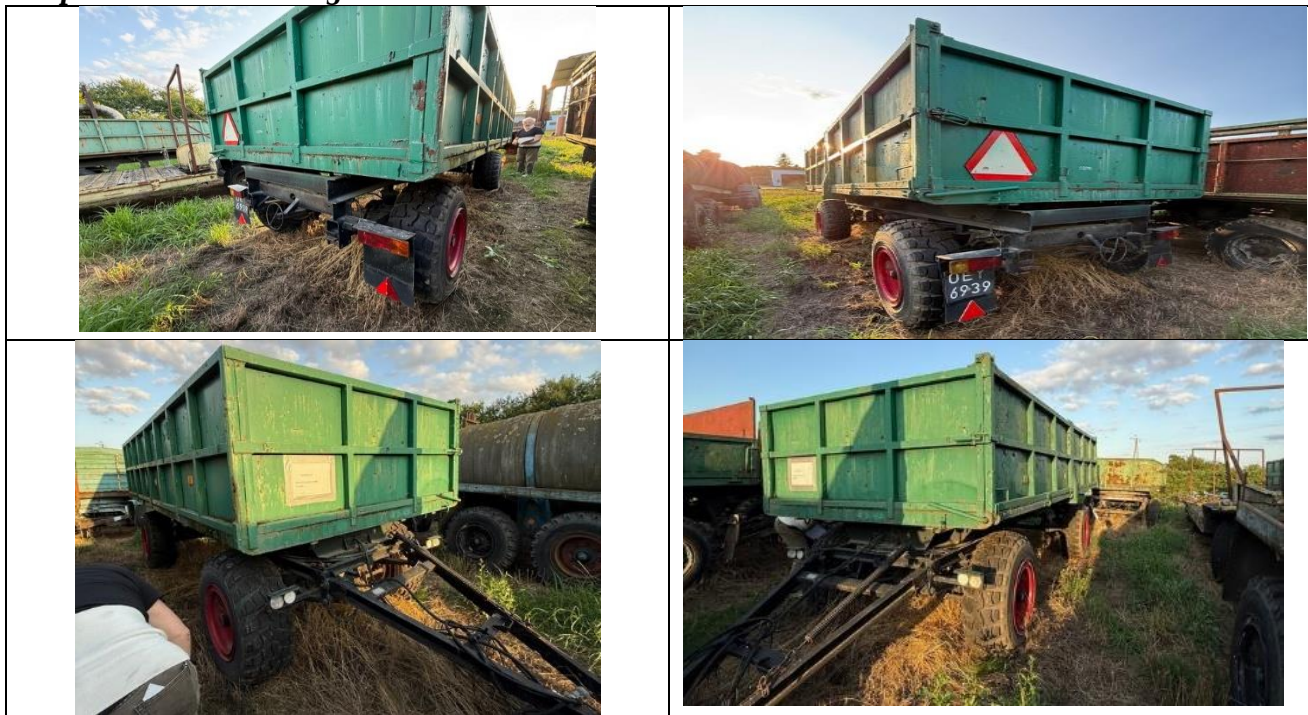
Brak: koło zapasowe z mocowaniem, wyposażenie.

Zużyte: ogumienie 70%, zleżenie, miejscowe zużycie korozyjne, w miejscach utraty powłok lakierniczych.

Przyczepa awaryjnie uszkodzona, w wysokim stopniu wyeksploatowana. Nieaktualny przegląd okresowy. Dla przywrócenia pełnej sprawności technicznej wymaga naprawy o zakresie właściwym dla NS oraz konserwacji.

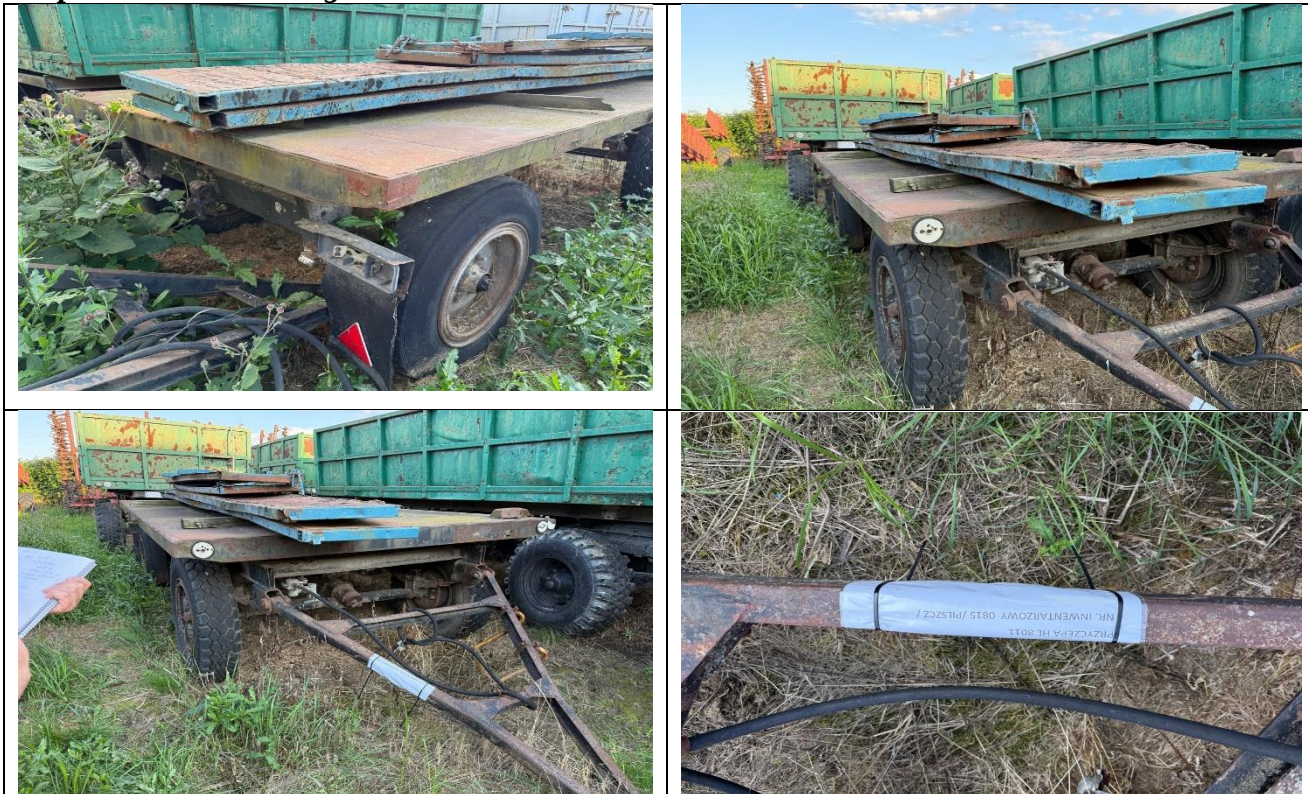
Brak: koło zapasowe z mocowaniem., wyposażenie.

Uszkodzone: ściany kpl., uchwyty mopcowania pęknięcia obłachowania.

Zużyte: ogumienie 80%, weże i przewody, częściowo obrotnica i resorowanie.

Przyczepa częściowo wyeksploatowana.

Dla przywrócenia pełnej sprawności technicznej wymaga naprawy o zakresie właściwym dla NG oraz konserwacji.

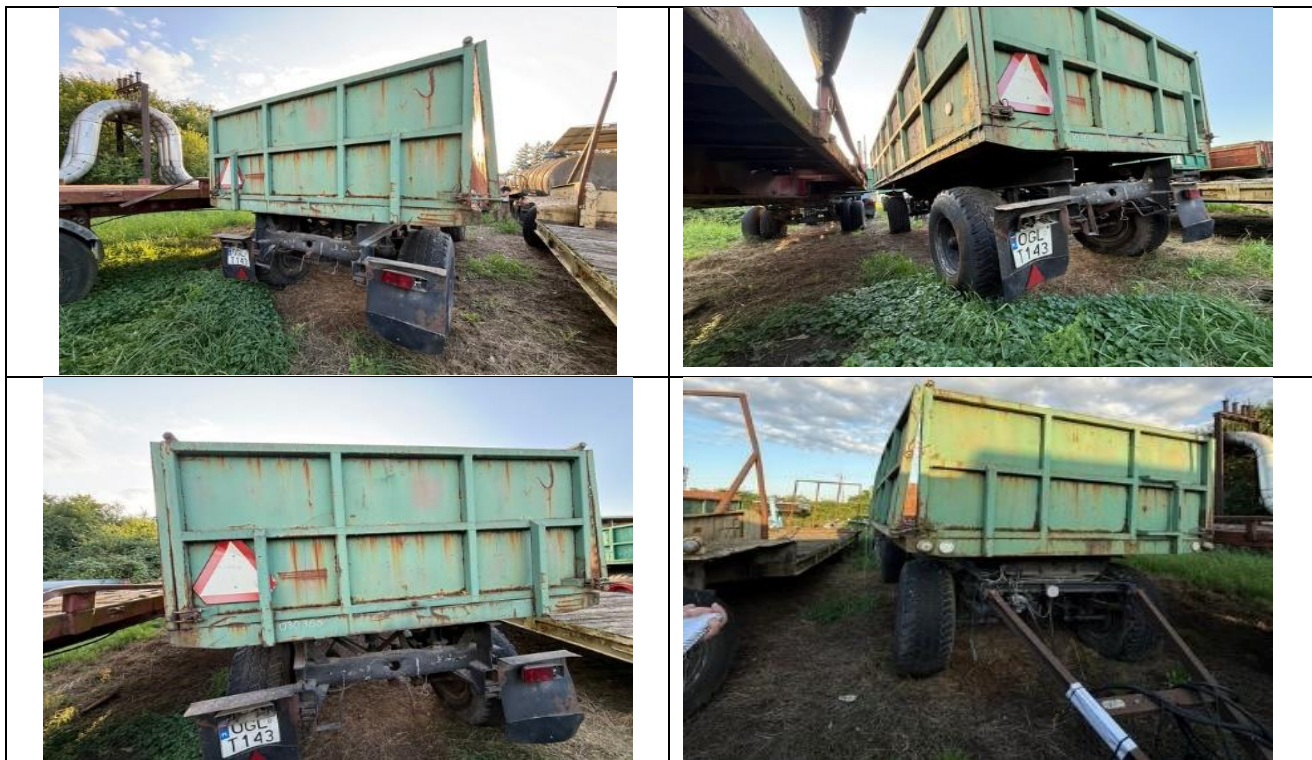
Brak: hak tylny, koło zapasowe z mocowaniem., wyposażenie.

Uszkodzone: pęknięcia obłachowania.

Zużyte: ogumienie 70%, częściowo weże i przewody, częściowo obrotnica i resorowanie, uszkodzone 2 lampy.

Przyczepa częściowo wyeksploatowana.

Dla przywrócenia pełnej sprawności technicznej wymaga naprawy o zakresie właściwym dla NS oraz konserwacji.

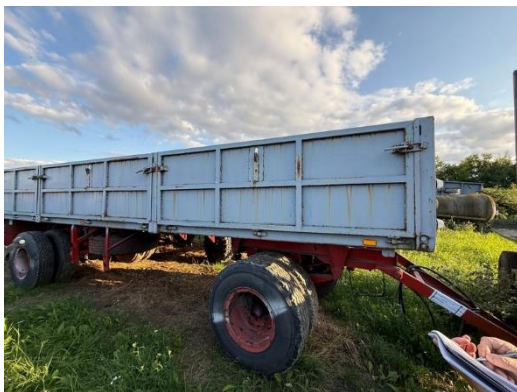
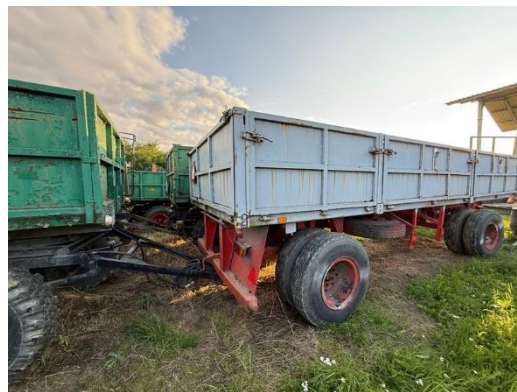
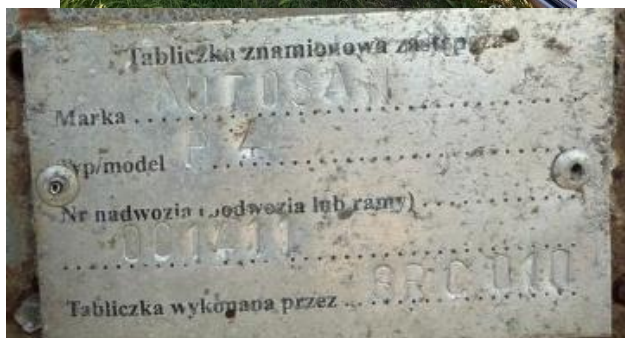
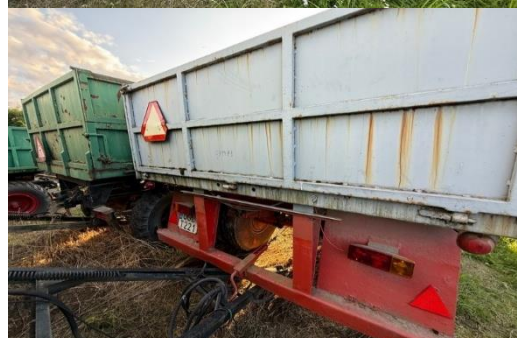
Brak: koło zapasowe z mocowaniem, wyposażenie.

Zużyte: ogumienie 60%, częściowop obrotnica, zużycie korozyjne podłogi, ścian, resory.

Przyczepa w wysokim stopniu wyeksploatowana. Gruntownych napraw wymagają instalacje. Nie produkowana.

Dla przywrócenia pełnej sprawności technicznej wymaga naprawy o zakresie właściwym dla NS oraz konserwacji.

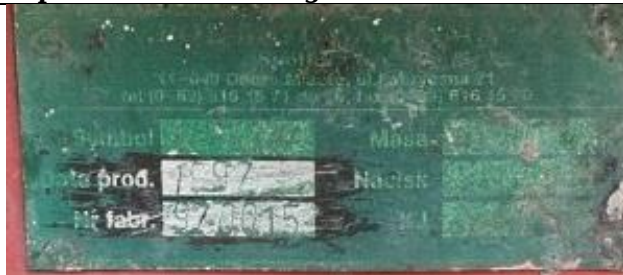
Brak: wyposażenie.

Uszkodzone: całkowicie zużyta skrzynia – do wymoioany. rama skrzyni , przewody i węże przyłączeniowe oraz instalacji..

Zużyte: ogumienie 90%, zleżenie, wysokie zużycie korozyjne, oinstalacje hydrauliczna i elektryczna, ukłaafd zawieszenoa.

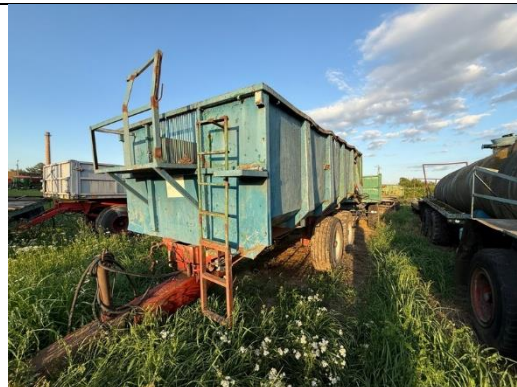
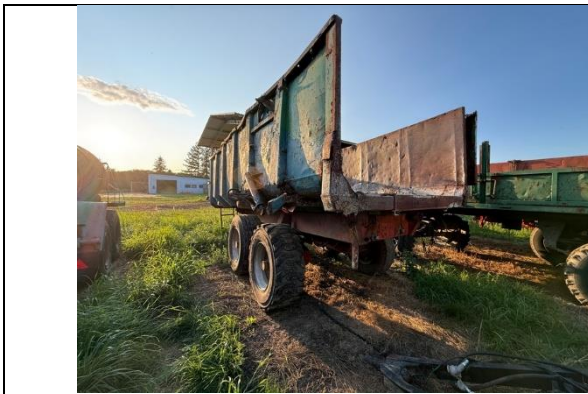
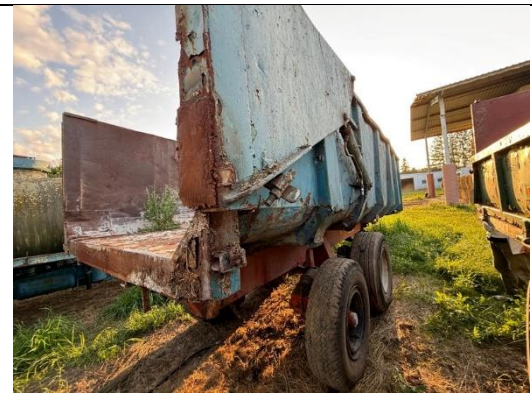
Przyczepa wyeksploatowana. Nieaktualny przegląd okresowy. Dla przywrócenia pełnej sprawności technicznej wymaga naprawy o zakresie właściwym dla odbudowy.

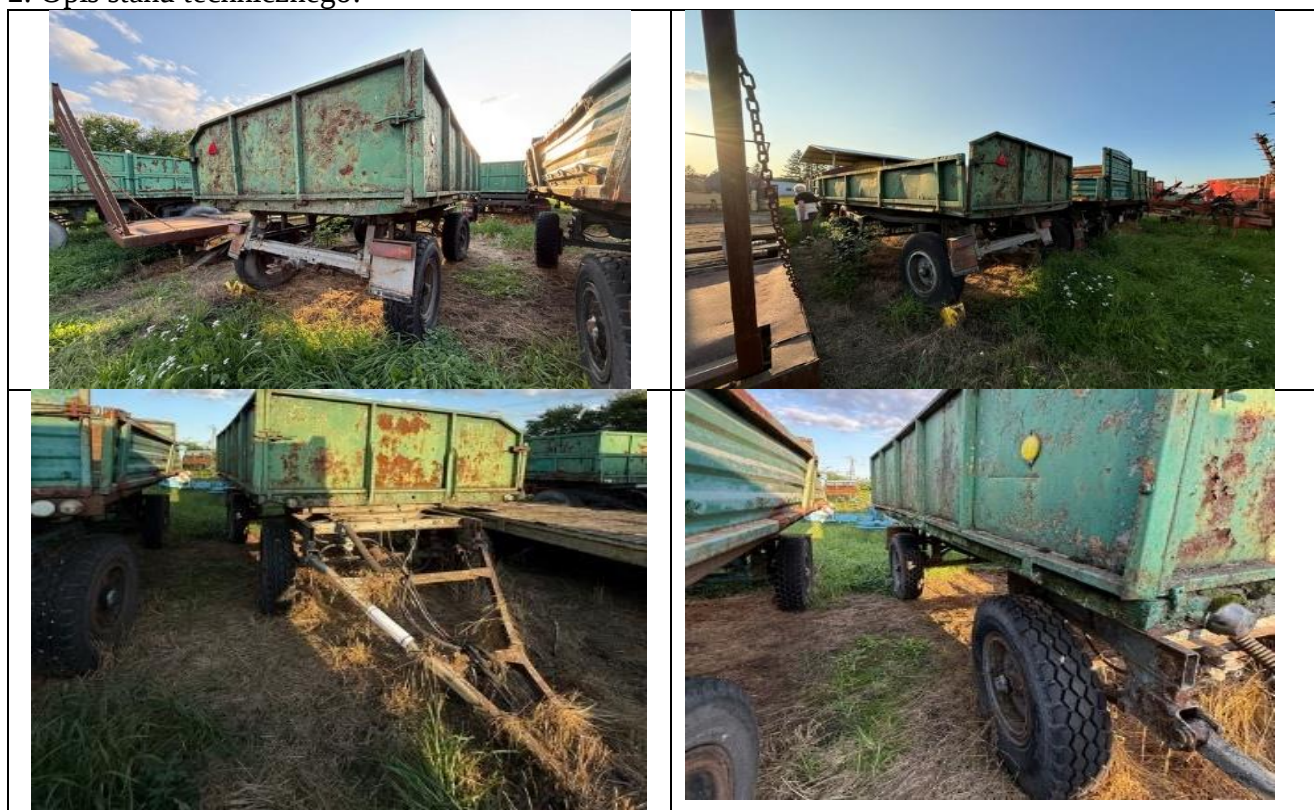
Brak: koło zapasowe z mocowaniem,

Zużyte: przewód przyłączeniowy i węże kpl. instalacja El., pneumatyki, hydrauliki, osprzęt.

Zużyte: ogumienie 70% – zleżale, ściany, podłoga, obrotnica, resorowanie.

Przyczepa w nadmiernym stopniu stopniu wyeksploatowana, Bardzo wysokie zużycie korozyjne wszystkich podzespołów.

Kwalifikuje się do dalszej eksploatacji pod warunkiem wykopania na naprawy o zakresie NG.

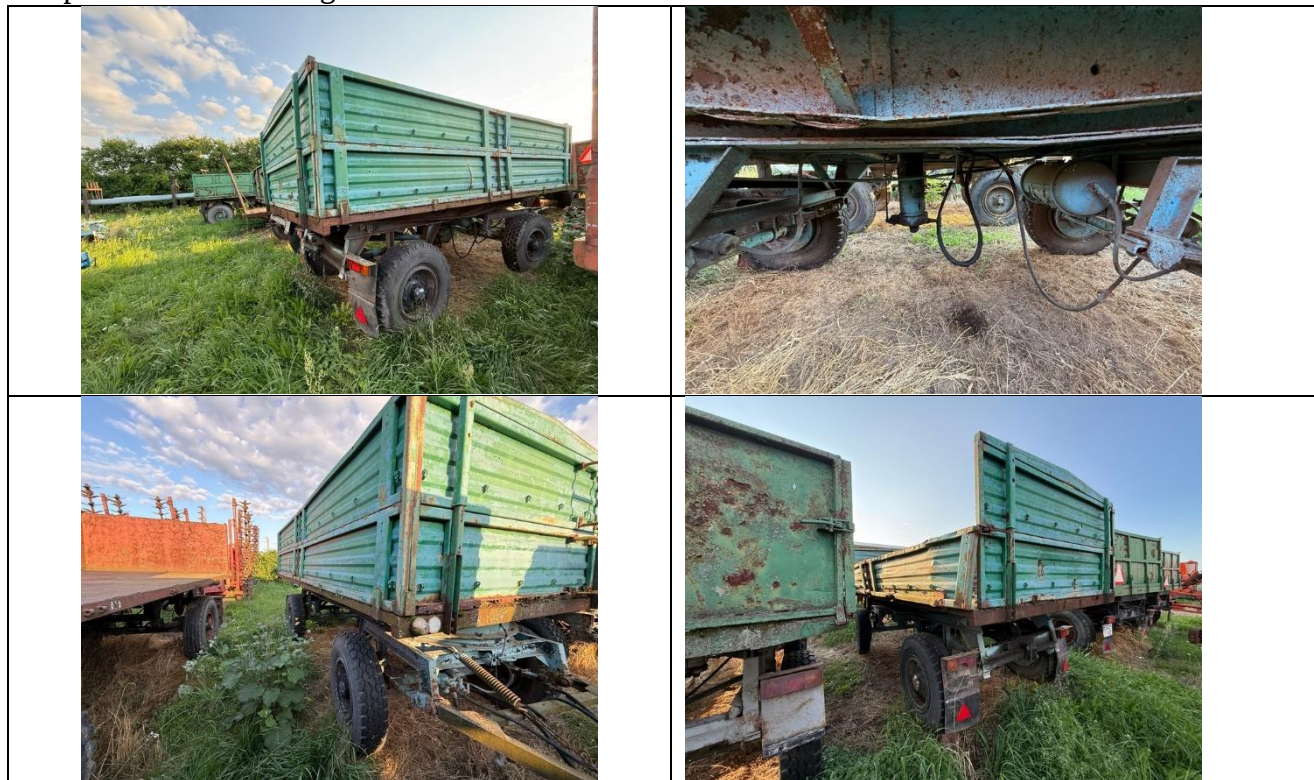
Brak: koło zapasowe z mocowaniem, osprzęt.

Zużyte: ogumienie 70% – zleżałe, węże i przewody, ściany, podłoga instalacje kpl., obrotnica

Przyczepa w wysokim stopniu wyeksploatowana. Naprawy wymagają: instalacje elektryczna, hydrauliki, pneumatyczna, układ hamulcowy. Wysoki poziom zużycia korozyjnego w miejscach utraty powłok lakierniczych. Wymaga naprawy o zakresie odbudowy.

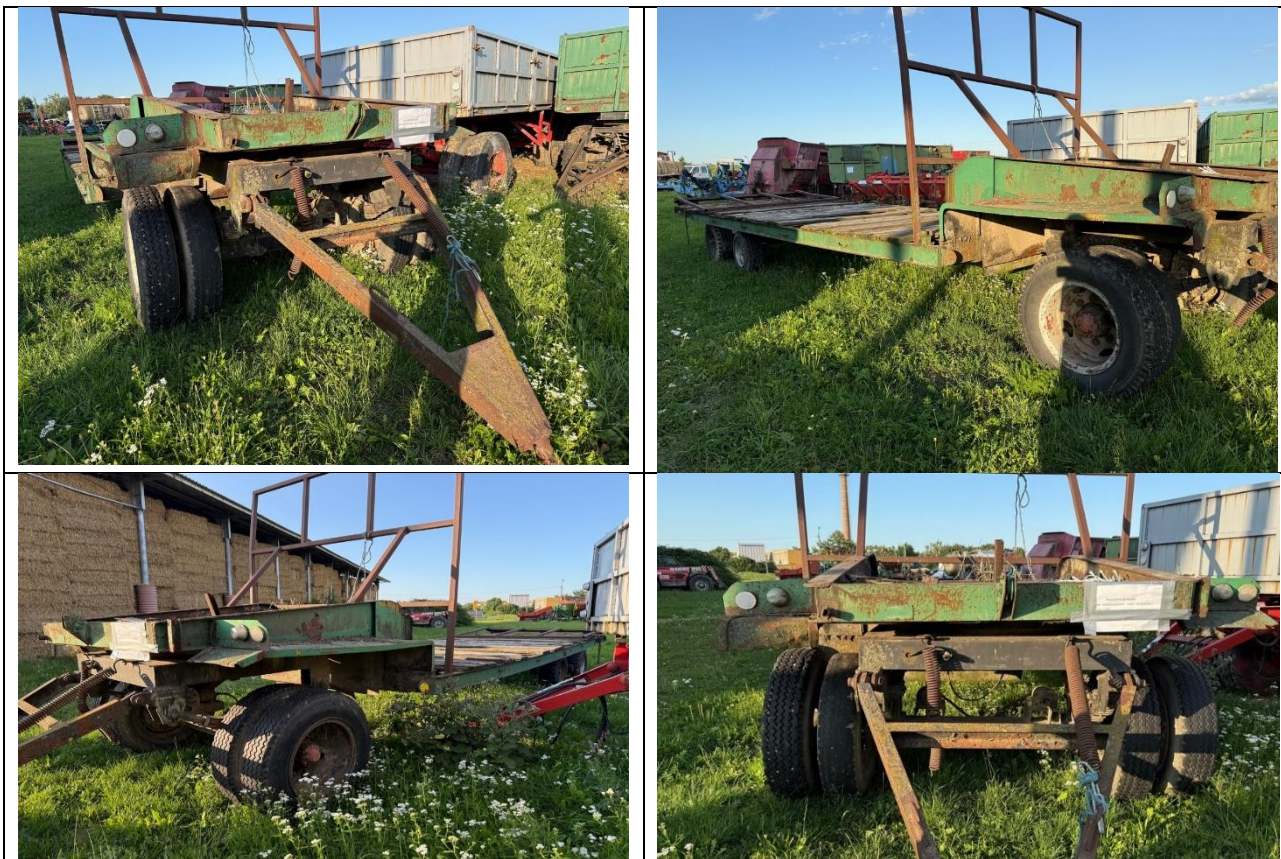
Zużyte: ogumienie 70, obrotnica, miejscowe zużycie korozyjne, w wysokim stopniu podłoga.  
Brak: przewodu przył i węża pow.

Przyczepa wysokim stopniu wyeksploatowana, zużyta eksploatacyjnie i technicznie, wykonana we własnym zakresie na bazie naczepy samochodowej oraz wózka przedniego typowej przyczepy rolniczej. Kwalifikuje się do dalszej eksploatacji pod warunkiem wykonania naprawy o zakresie NG.

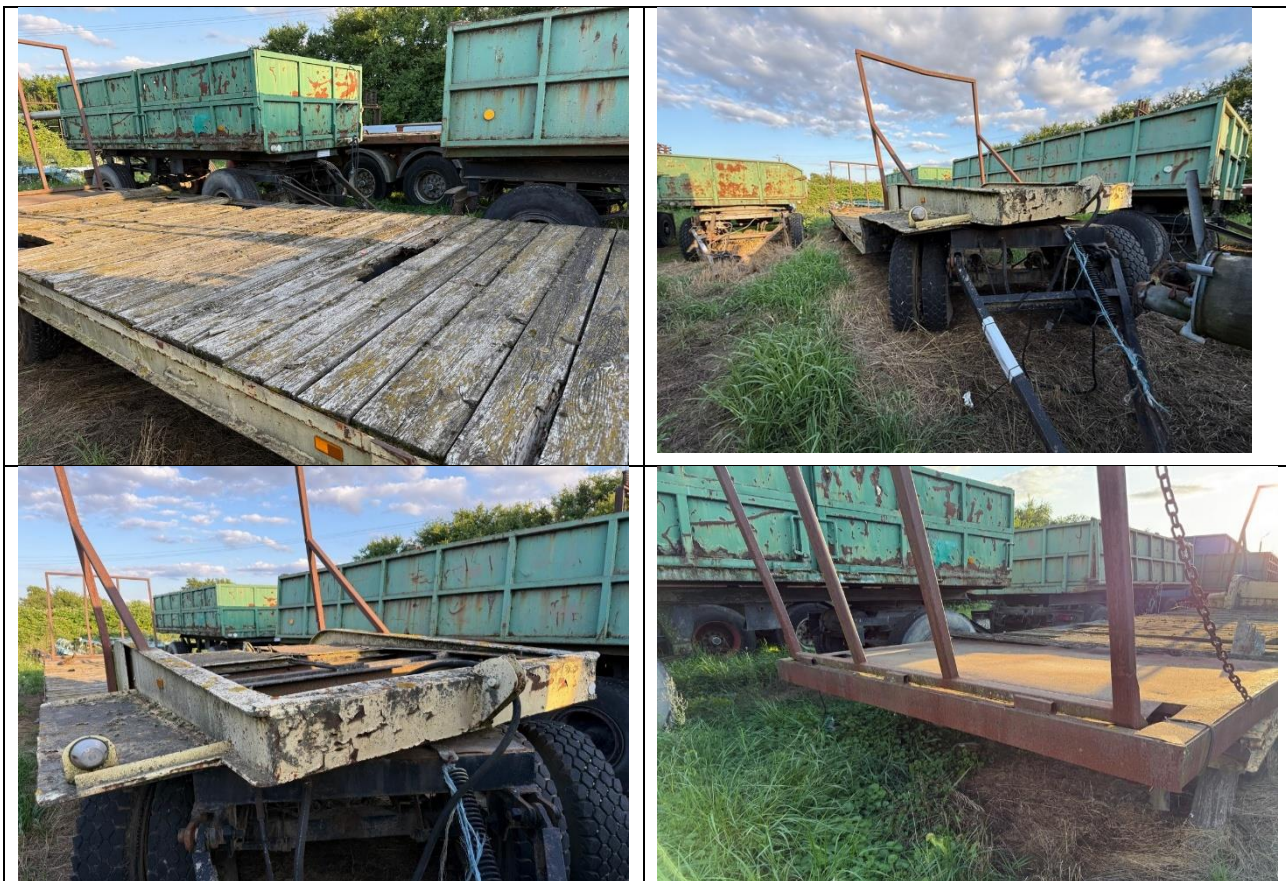
Zużyte: ogumienie 70, obrotnica, wysokie zużycie korozyjne, całkowicie podłoga, przewody i węże, elementy instalacji.

Przyczepa wysokim stopniu wyeksploatowana, zużyta eksploatacyjnie i technicznie, wykonana we własnym zakresie na bazie naczepy samochodowej oraz wózka przedniego typowej przyczepy rolniczej.

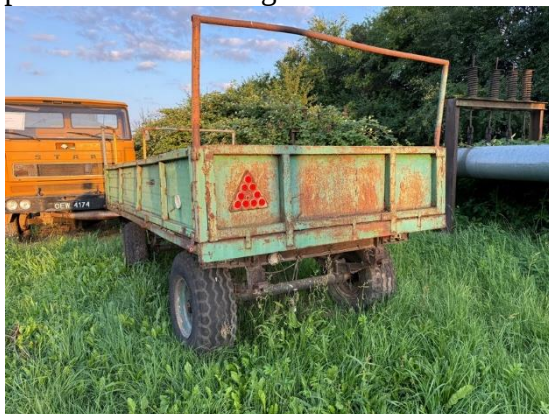
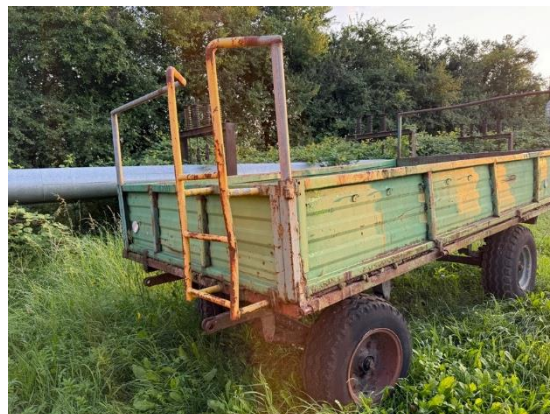
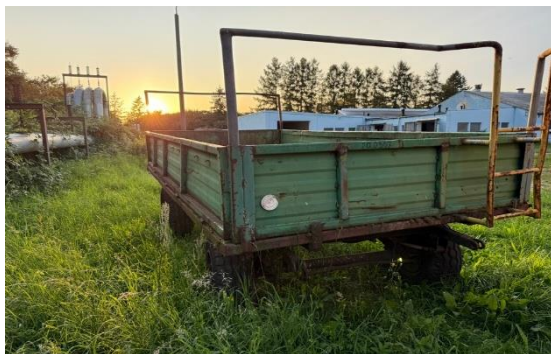
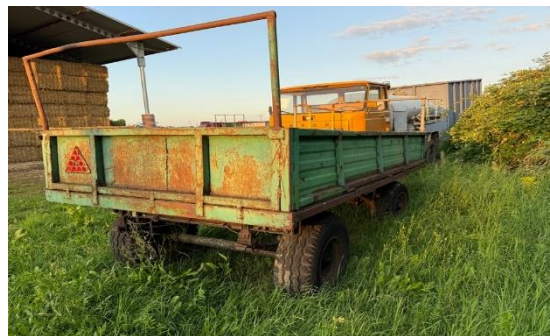
Brak: koło zapasowe z mocowaniem, przewody i węże przyłączeniowe, dyszel, inst. elektr., inst. pow..

Zużyte: ogumienie 80%, obrotnica, zużycie korozyjne ścian i podłogi, resory.

Uszkodzone: obręcze kół – krawędzie.

Przyczepa w nadmiernym stopniu zużyta, zdekompletowana. Kwalifikuje się do dalszej eksploatacji pod warunkiem wykonania naprawy o zakresie NG.

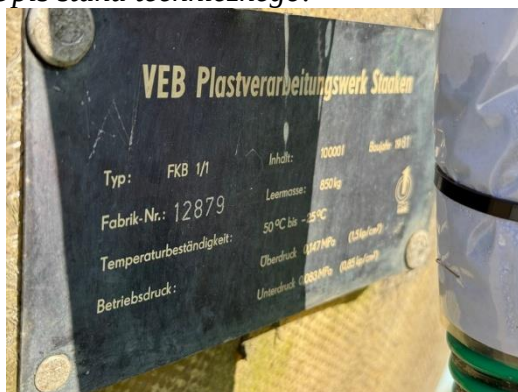
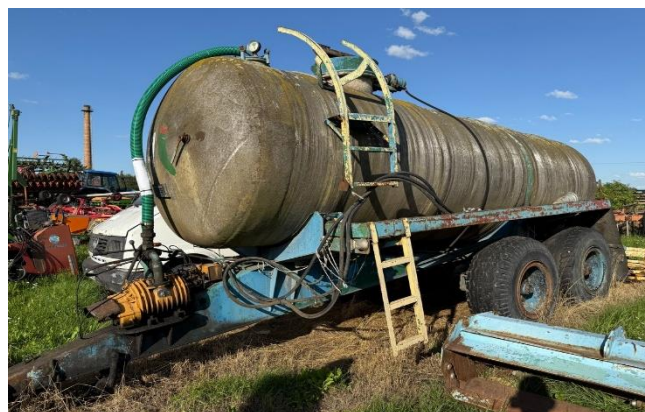
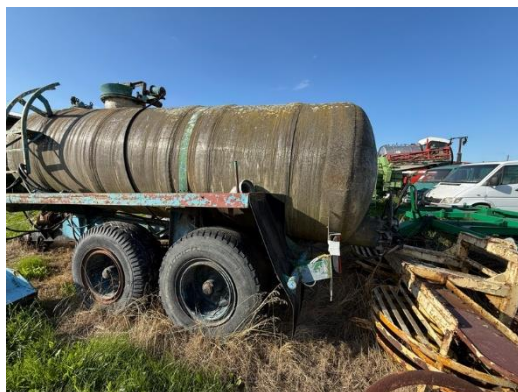
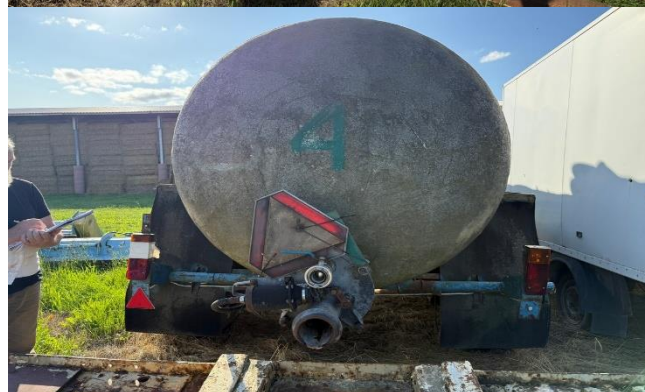
Brak: węży, WOM, węży przył., wspornika, wąż ssania, osprzętu.

Zużyte: ogumienie, półki, instalacja pneumatyki, wąż przył, łóżyskowania os, sprzężarka.

Uszkodzone: zespół wylewu.

Przyczepa w wysokim stopniu wyeksploatowana. Aktualnie nie produkowana.  
Ograniczona dostępność podzespołów. Dla przywrócenia pełnej wartości użytkowej, wymaga naprawy o zakresie właściwym dla NG.

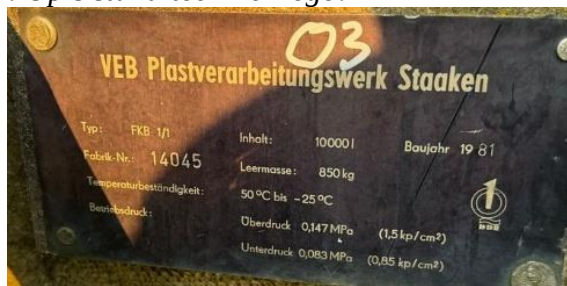
| Nr inw. | Nazwa i typ | Nr fabryczny | Rok prod. | Masa | Inne dane |
|---|---|---|---|---|---|
| 0662 | <b>Przyczepa<br/>asenizacyjna<br/>HTS (FKB1/1)</b> | <b>14045</b> | <b>1988</b> | <b>3500</b> | <b>10 tyś. l.<br/>NRD</b> |

Brak: stopy, instalacji elektrycznej, węży przył., wspornika, wąż ssania, osprzętu, WOM.

Zużyte: ogumienie, półki, instalacja pneumatyki, węże, łożyskowania osi.

Uszkodzone: – brak możl.sprawdzenia szczelności, mechanizm wylewu, sp[rężarka.

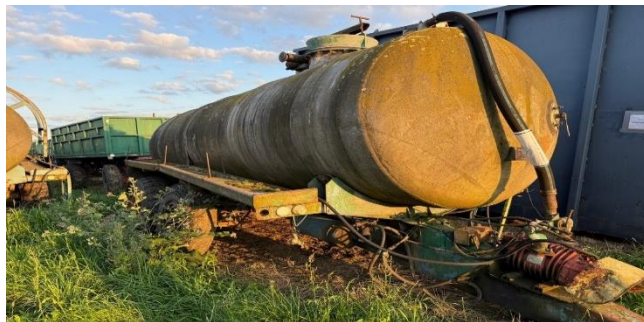
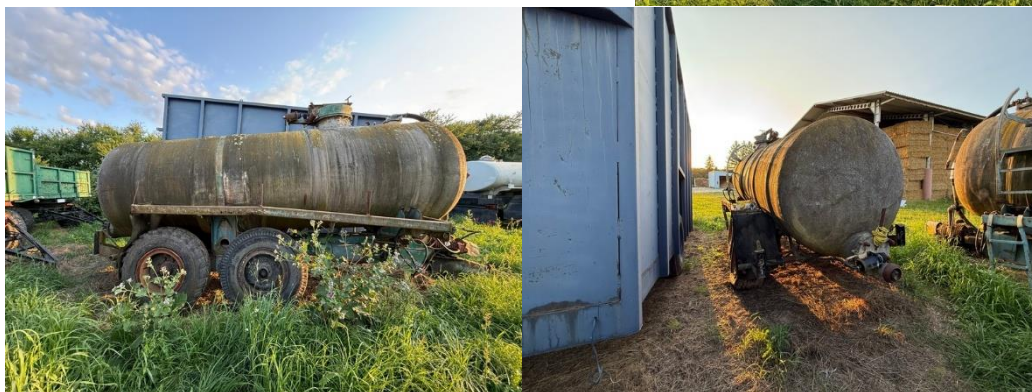
Przyczepa w wysokim stopniu wyeksploatowana. Aktualnie nie produkowana.

Ograniczona dostępność podzespołów. Dla przywrócenia pełnej wartości użytkowej, wymaga naprawy o zakresie właściwym dla NG.

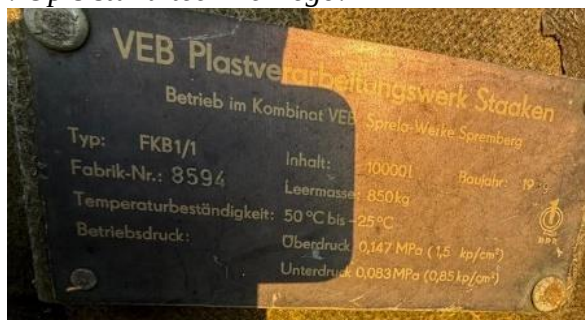
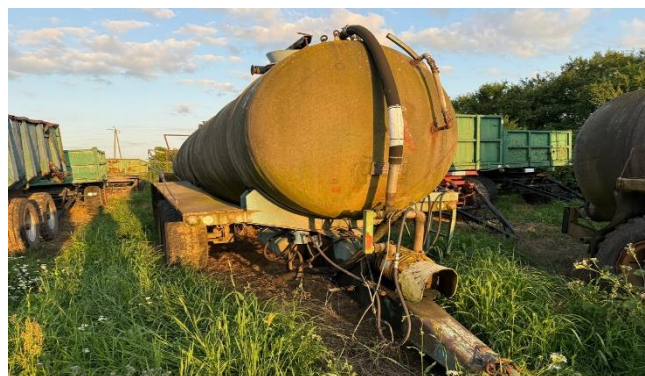
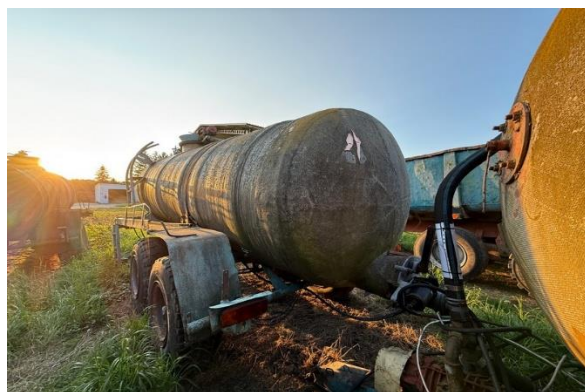
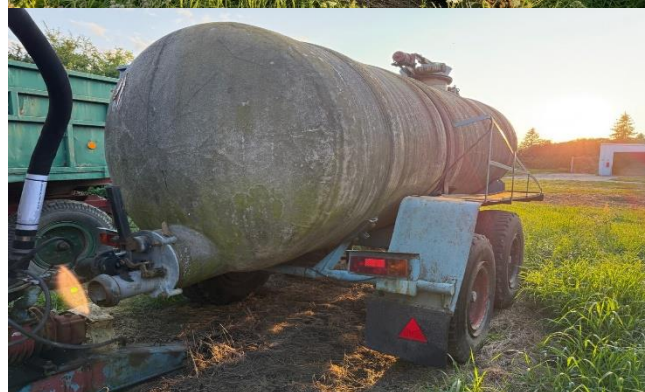
Brak: węży przył., wspornika, wąż ssania, osprzętu, WOM.

Zużyte: ogumienie, półki, instalacja pneumatyki, węże, łożyskowania osi, sprężarka.

Uszkodzone: stopa.

Przyczepa w wysokim stopniu wyeksploatowana. Aktualnie nie produkowana. Ograniczona dostępność podzespołów. Dla przywrócenia pełnej wartości użytkowej, wymaga naprawy o zakresie właściwym dla NG.
