## ARKUSZ WYCENY Nr 24

| Nr inw./rej | Nazwa i typ | Nr fabryczny | Rok prod. | Masa | Inne dane |
|---|---|---|---|---|---|
| ODZ 0710<br>[030376] | <b>Przyczepa<br/>wywrotka<br/>HW6011</b> | <b>4781</b> | <b>1980</b> | <b>1900</b> | <b>6T<br/>NRD</b> |

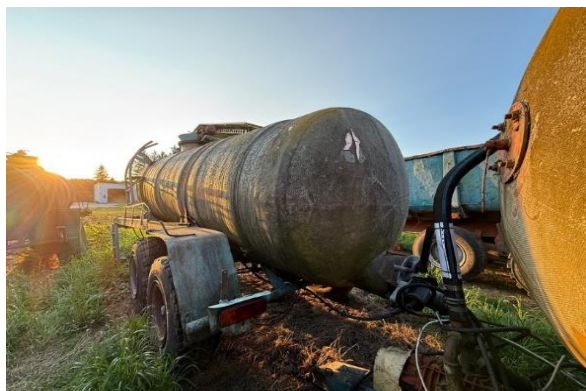
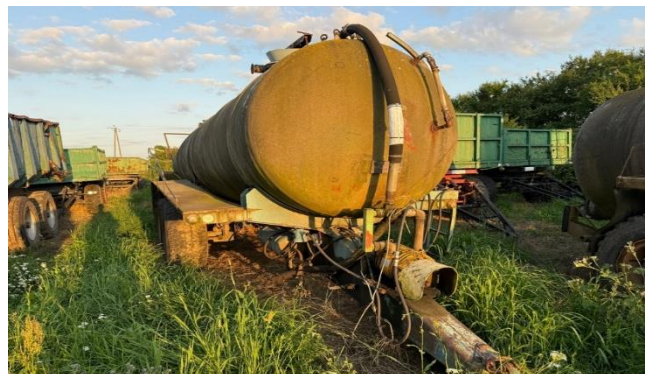
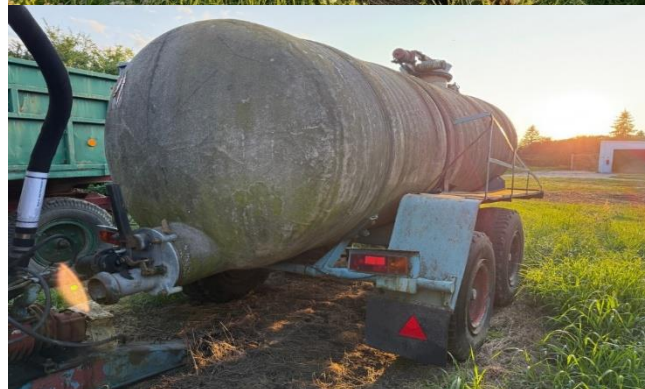
Brak: węży przył., wspornika, wąż ssania, osprzętu, WOM.

Zużyte: ogumienie, półki, instalacja pneumatyki, węże, łożyskowania osi, sprężarka.

Uszkodzone: stopa.

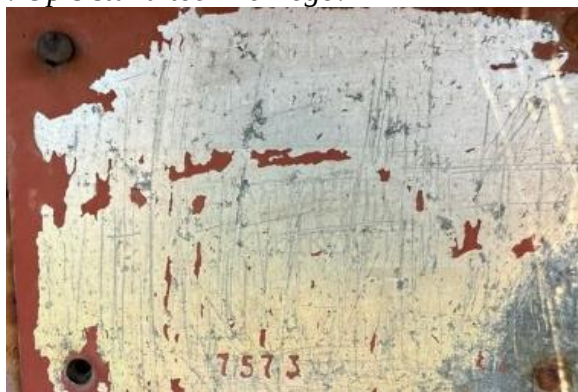
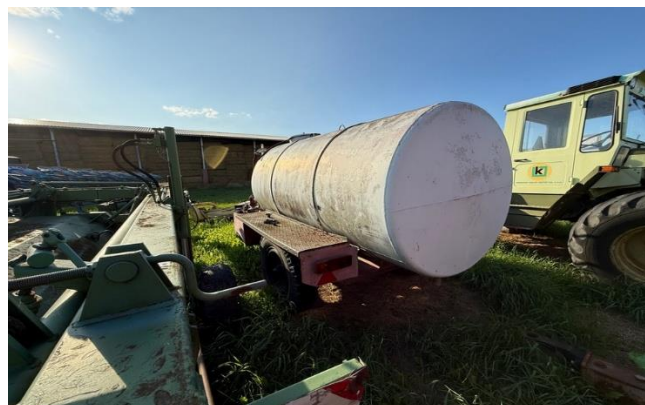
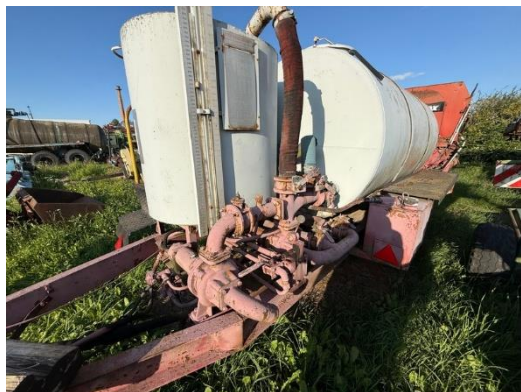
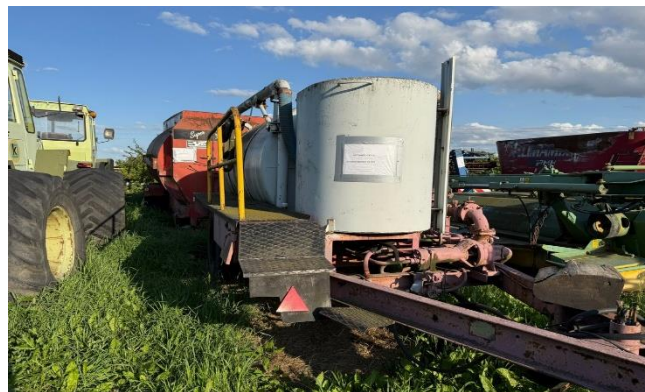
Brak: węży przył., przewodu erl;..

Zużyte: ogumienie, instalacja pneumatyki i hydrauliki, węże, pompa z napędem.

Uszkodzone: błotniki.

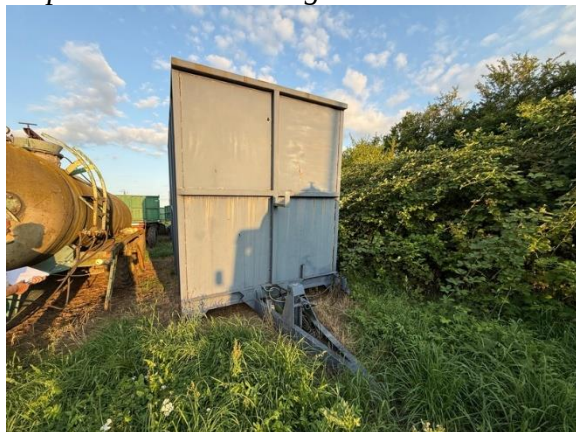
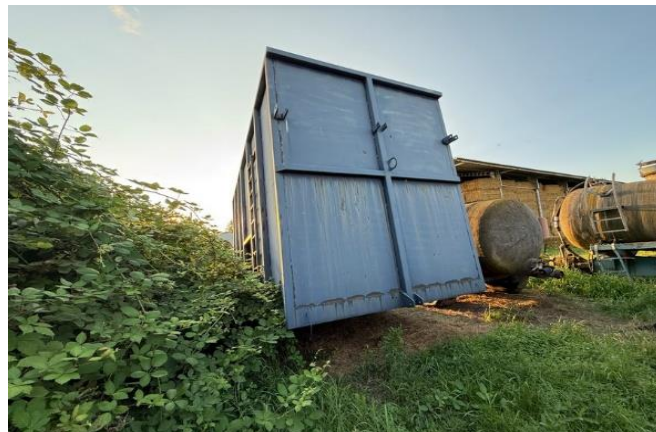
Brak: kpl..

Zużyte: ogumienie 80 – zleżenie ,węże hydrauliki., ogniska korozji.

Uszkodzone: stopa.

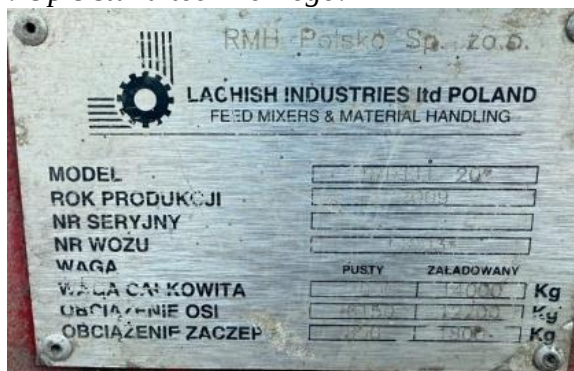
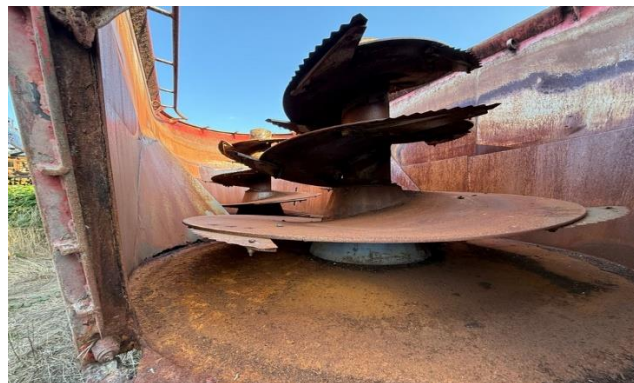
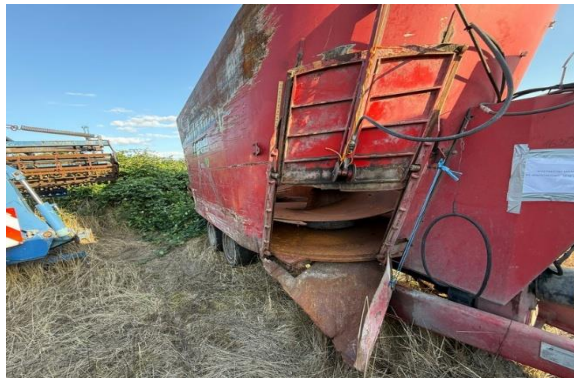
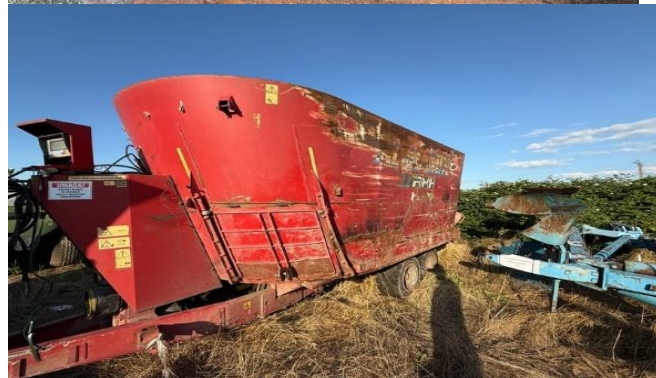
Brak: WOM..

Zużyte: kosz – korozja i uszkodzenia, wytarted ściamny, ogumienie 80 – zleżenie ,węże hydrauliki i przewody instalacji, układ sterowania., ognislka koprozji.

Uszkodzone: stopa, poprzeczka, lampy i przewody.

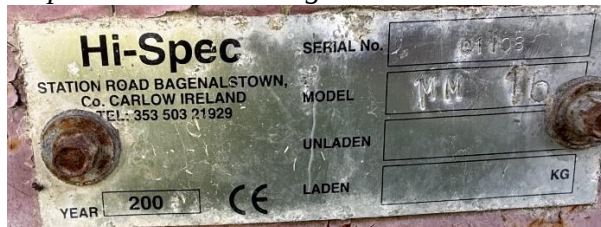
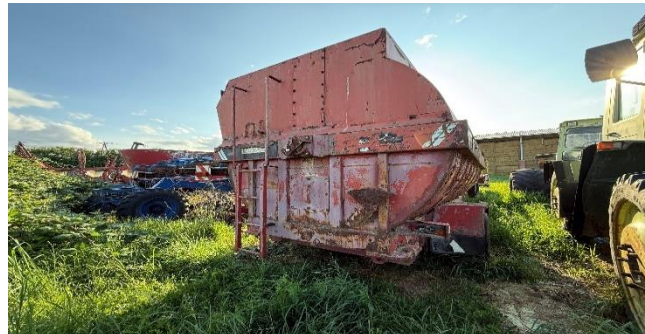
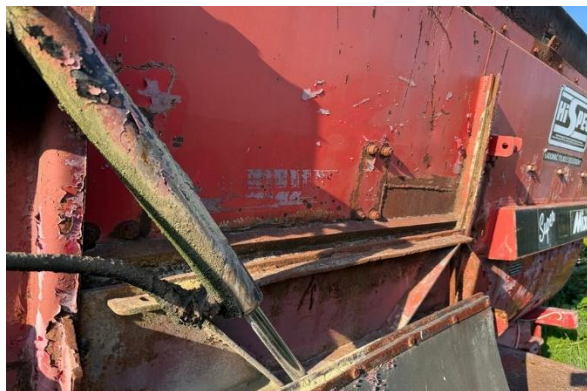
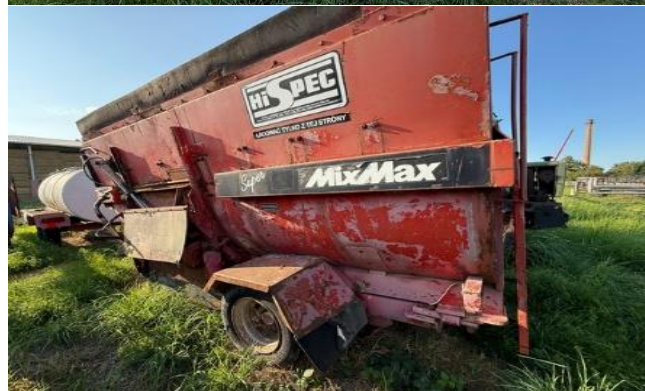
Brak: osprzętu.

Zużyte: zbiornik – korozja i uszkodzenia, wytartej ściany, ogumienie 80 – zleżenie, węże hydrauliki i przewody instalacji, układ automatyki sterowania. wysokie zużycie korozyjne ramy i podzespołów.

Uszkodzone: pokrywa, poprzeczka, lampy i przewody.

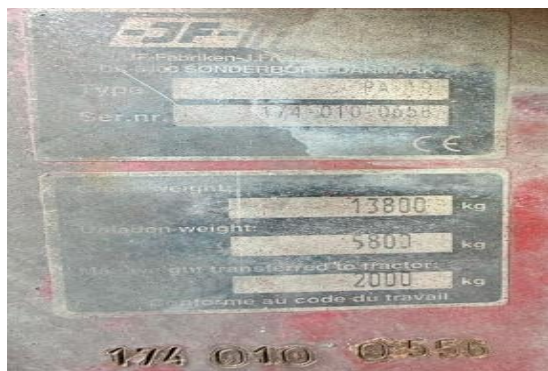
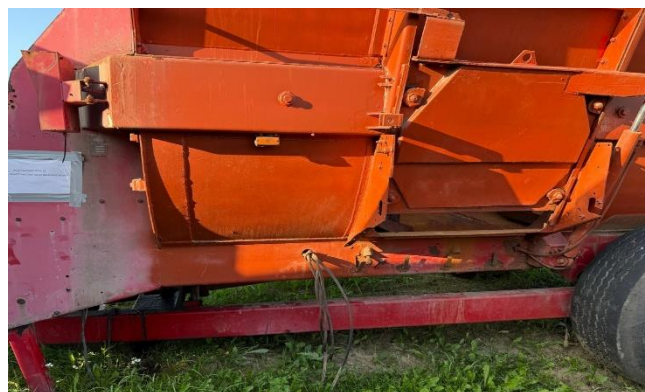
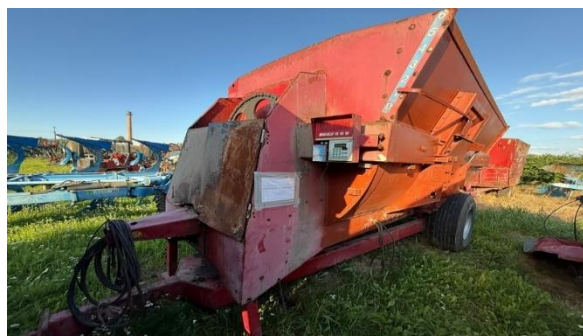
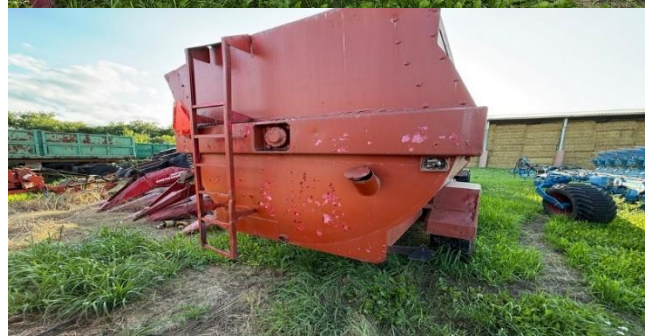
Brak: osprzętu.

Zużyte: zbiornik – korozja, wytarte ściany, w wysokim stopniu mieszało, ogumienie 80 – zleżenie, węże hydrauliki i przewody instalacji, układ automatyki sterowania. wysokie zużycie korozyjne ramy i podzespołów.

Uszkodzone: pokrywa, poprzeczka, lampy i przewody.

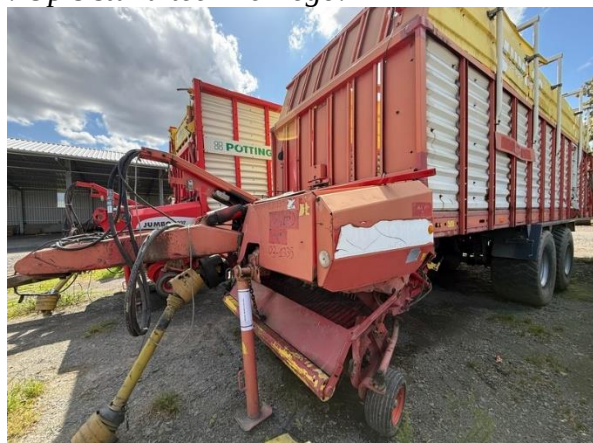
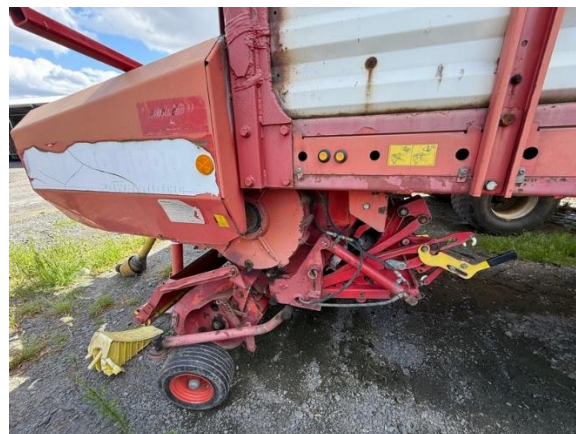
Zużyte: częściowo podbieracz oi przenośniki, ogumienie 70 – zleżenie ,węże hydrauliki i przewody instalacji. Znaczne zużycie korozyjne ramy i podzespołów.

Uszkodzone: pęknięcia obłachowania oraz konstrukcji skrzyni.
