# ARKUSZ WYCENY Nr 1

| Nazwa i typ | Typ | Nr fabryczny | Rok prod. | Masa | Inne dane |
|---|---|---|---|---|---|
| Owijarka bel<br>SIPMA | TEKLA | 993326 | 2012 | 480 | zawieszoną |

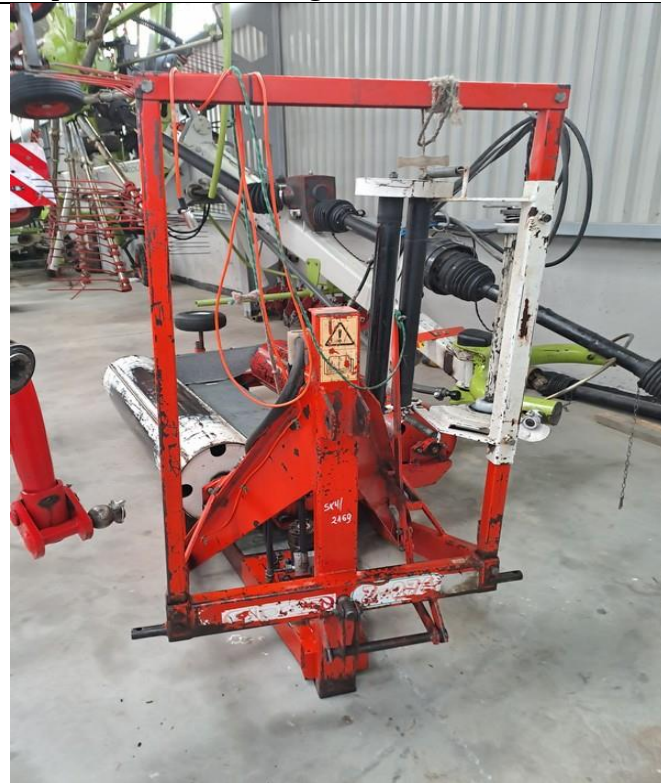
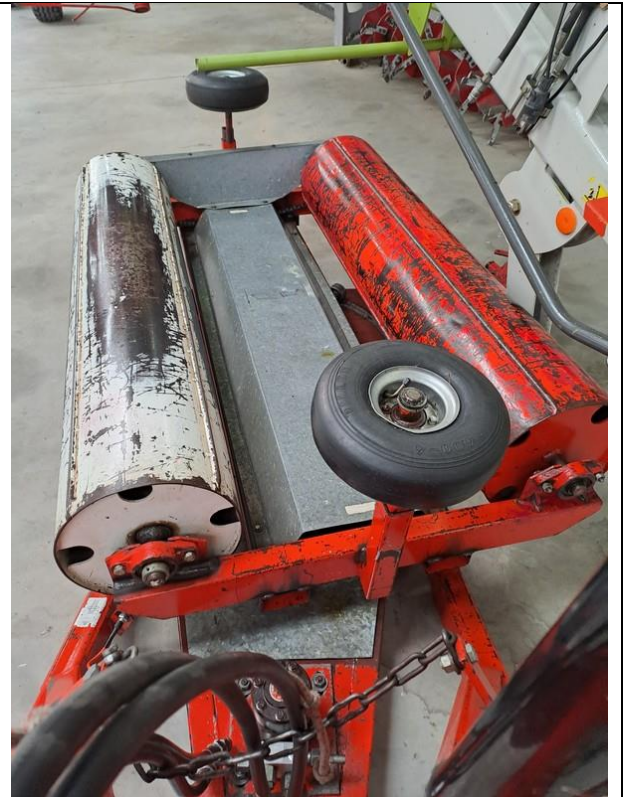
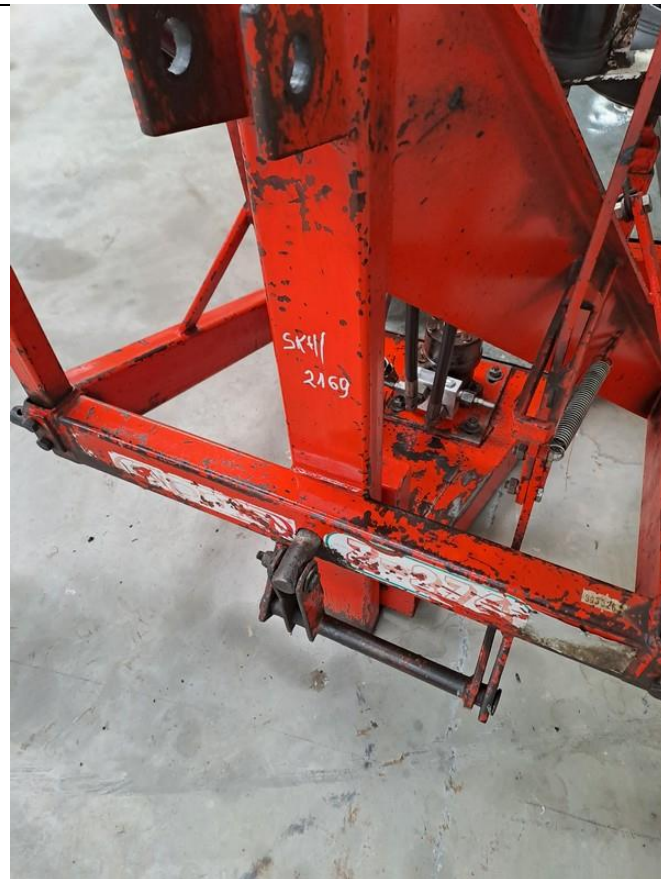
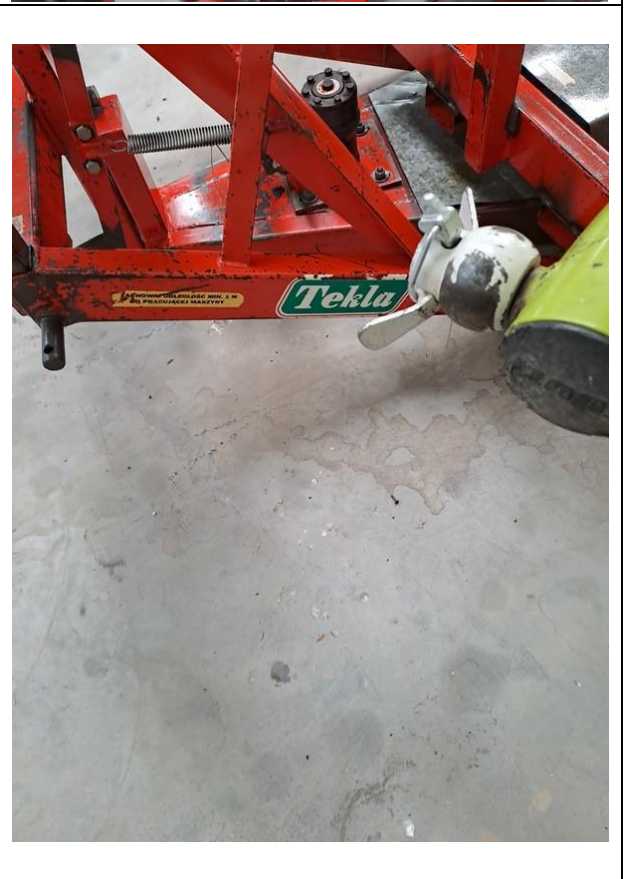
Maszyna w eksploatacji. W wysokim stopniu wypracowana. Dla odzyskania pełnej sprawności technicznej i eksploatacyjnej wymaga wykonania naprawy i konserwacji. Poziom eksploatacji i konserwacji wysoki.

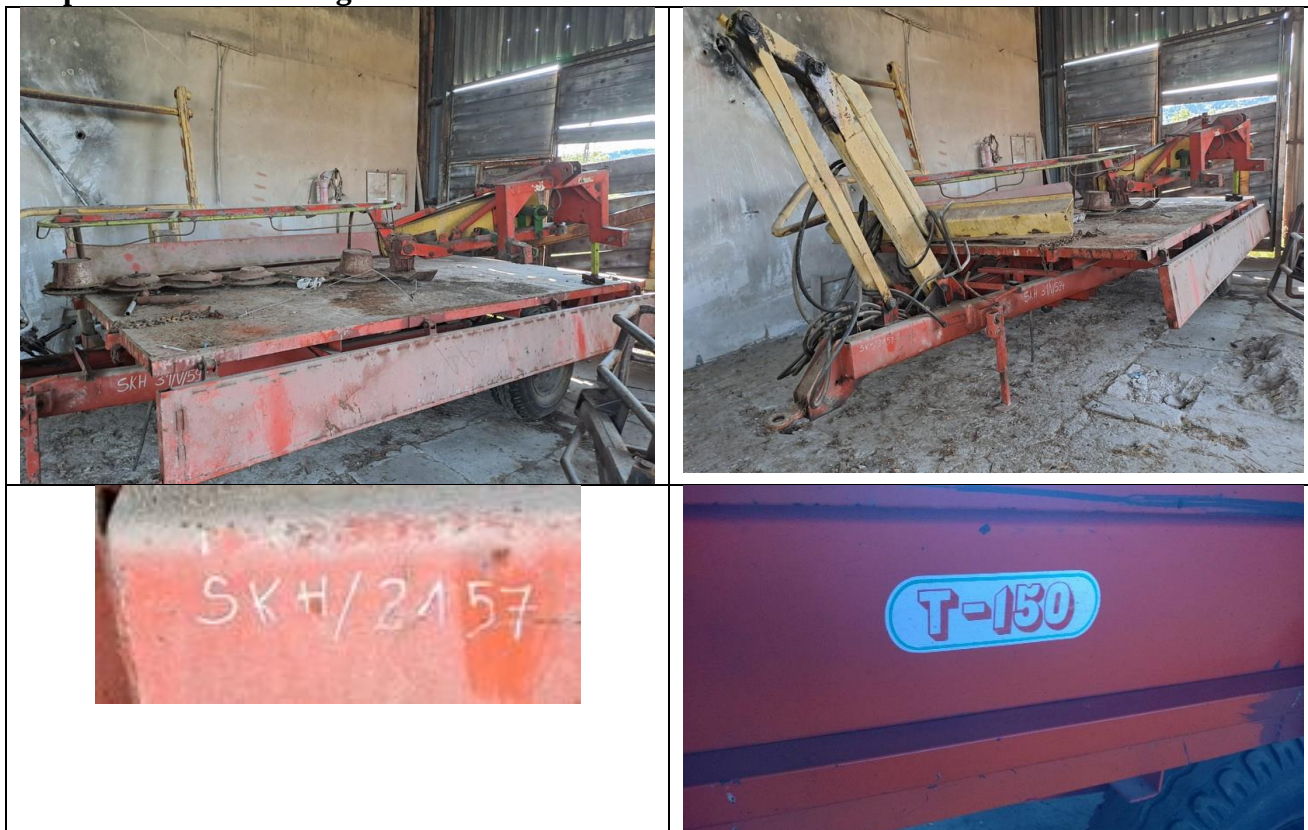
Brak: kpl.

Zużyte: procesy zleżenia węży oraz ogumienia, korozja, uszkodzona lampa, wycieki oleju.

Wóz wypracowany. Miejscowa utrata powłok lakierniczych, ogniska korozji. Wymaga przeglądu i konserwacji. Wyprodukowany w krótkiej serii. Wycofany z produkcji z powodu zbyt małej ładowności i wytrzymałości. Nie występuje w obrocie na rynku wtórnym.

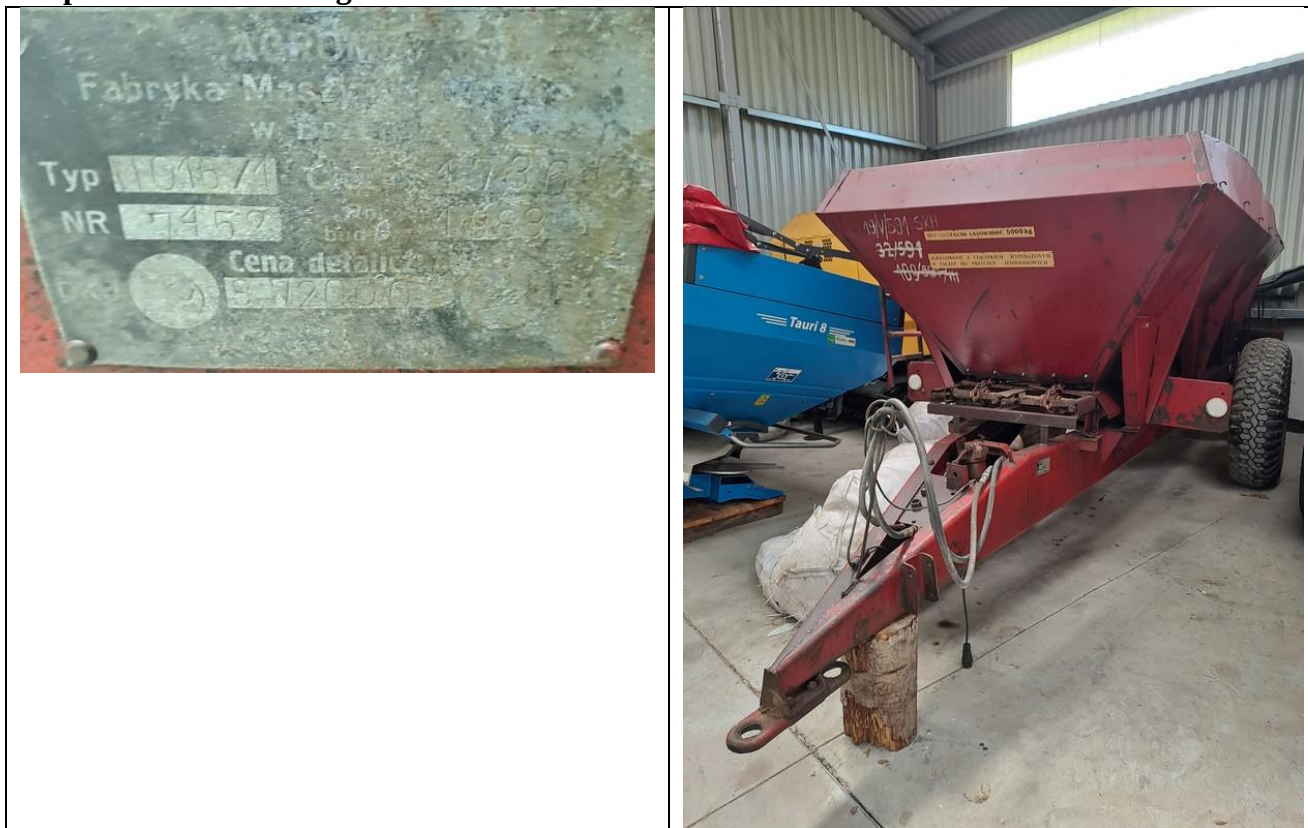
Brak: WOM, podpory.

Zużyte: tyrcze, silniki, wycieki oleju, węże, zleżałe ogumienie, instalacja elektryczna, korozja podzespołów.

Maszyna w wysokim stopniu zużyta. Kwalifikuje się do dalszego użytkowania pod warunkiem wykonania naprawy o zakresie NG. Przestarzała konstrukcja.

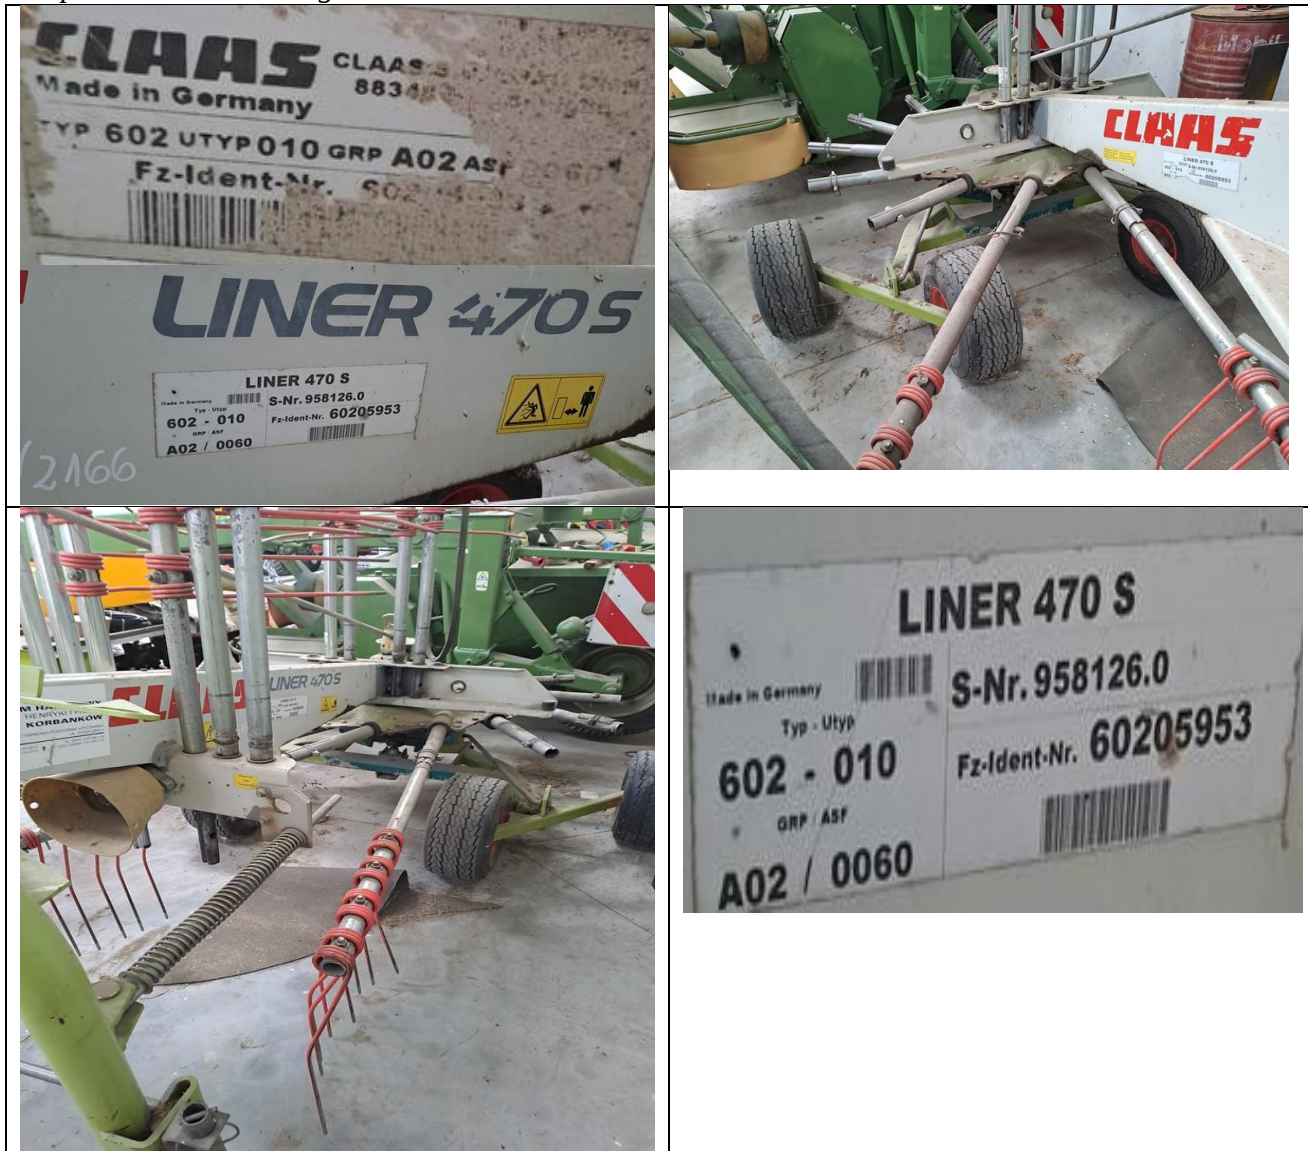
Maszyna w wysokim stopniu wyeksploatowana. Ogumienie ramy oraz kół kopiujących w wysokim stopniu zużyte, popękane i zmurszałe. Odształcenia zębów kół, luzy przekładni i ramion. Wycieki oleju ze skrzyń i układu. Miejscowe zużycie korozyjne podzespołów w miejscach utraty powłok lakierniczych. Częściowo zużyte, zleżałe węże i uszczelnienia. Dla odzyskania sprawności eksploatacyjnej wymaga wykonania naprawy o zakresie NS.

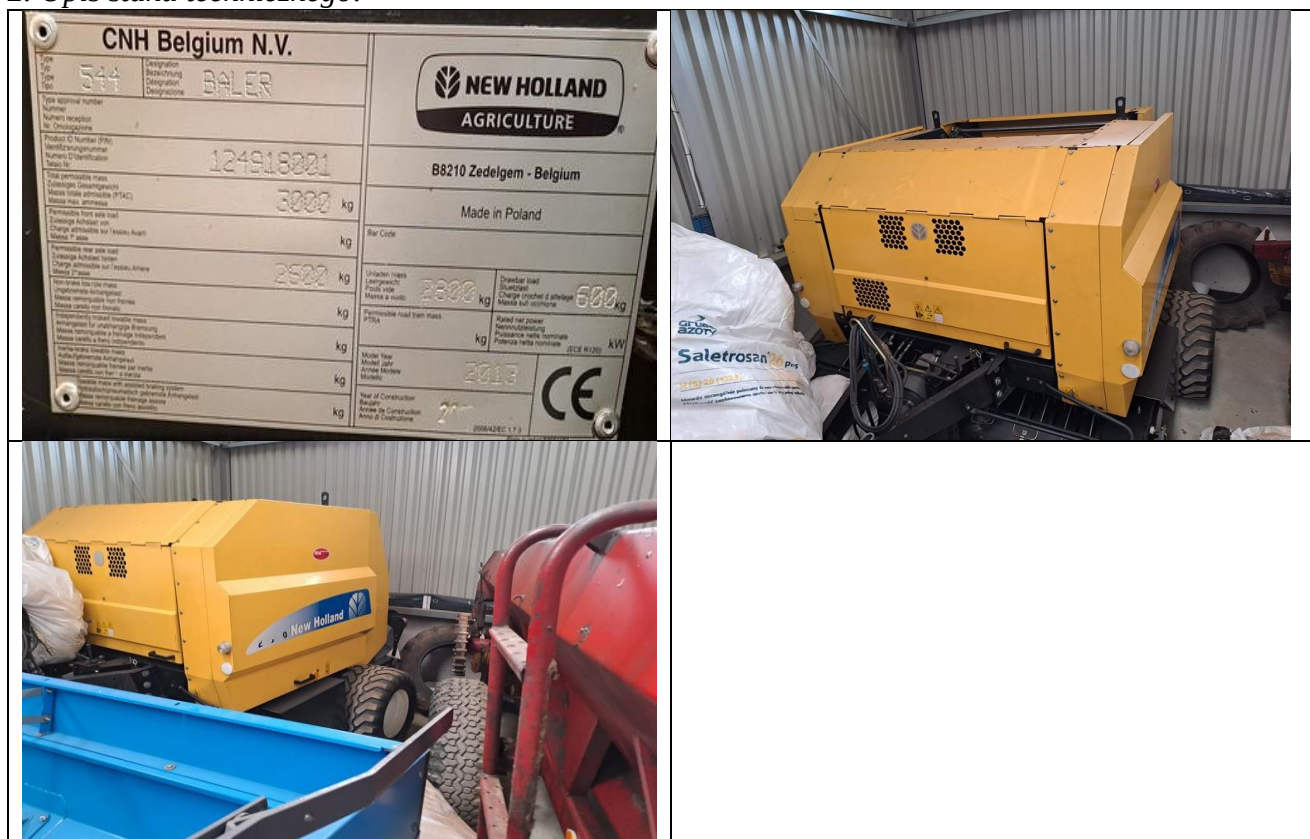
Maszyna częściowo wyeksploatowana. Ogumienie kół częściowo zużyte. Luzy przekładni i ramion. Wycieki oleju ze skrzyni i układu. Miejscowe zużycie korozyjne podzespołów w miejscach utraty powłok lakierniczych. Luzy przekładni i zaczepu oraz mocowania podbieracza. Podbieracz częściowo zużyty, odkształcenia zębów oraz obudów. Dla odzyskania sprawności eksploatacyjnej wymaga wykonania naprawy o zakresie NS.

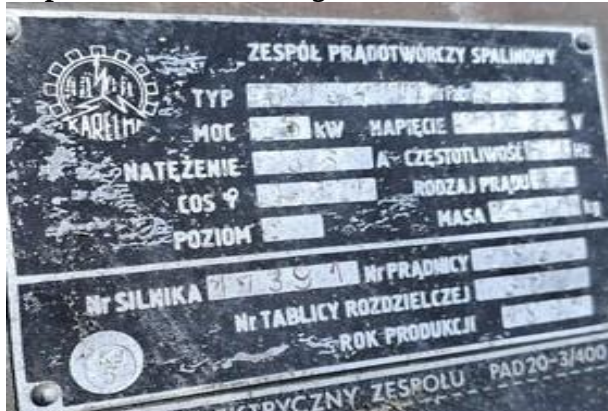
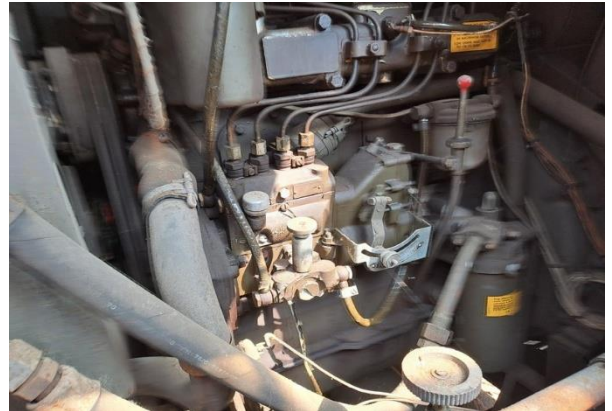
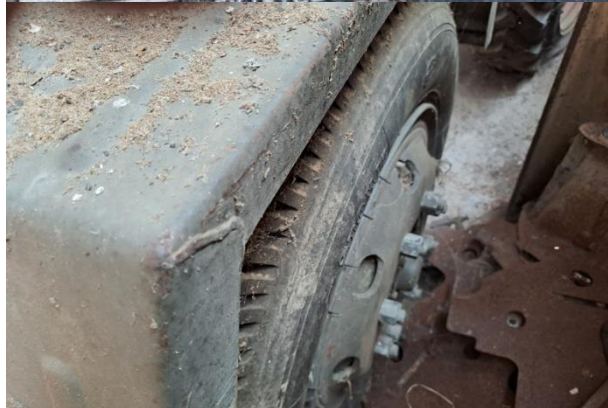
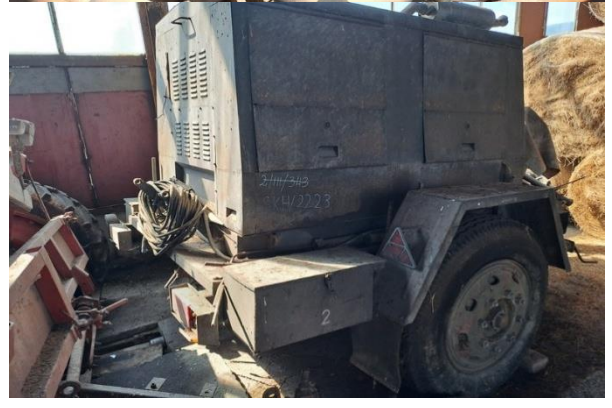
Brak: baterii, sterowania, korki, osprzętu spawarki.

Zużyte: zleżałe ogumienie, uszczelnienia. Brak możliwości sprawdzenia sprawności silnika, prądnic, spawarki.

Agregat wycofany z eksploatacji, zdekompletowany. Konstrukcja przestarzała. Mało ekonomiczny w eksploatacji.

Dla przywrócenia wartości użytkowej wymaga wykonania naprawy i konserwacji. Odbudowa na granicy opłacalności.

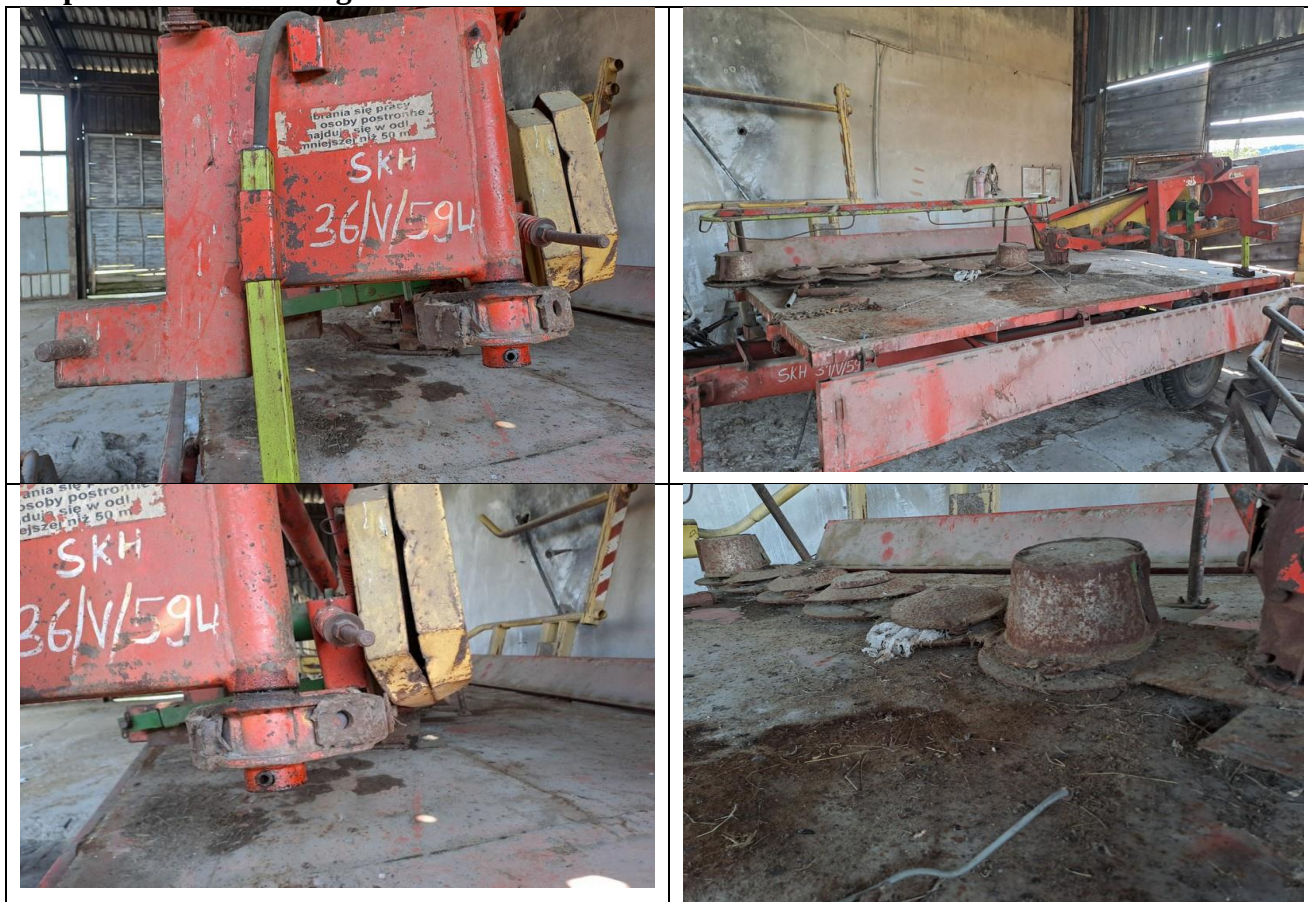
Brak: osłon kpl., wału, zatrzasku, pasów, podpory.

Zużyte: noże, osie noży, przekładnie, wycieki oleju.

Uszkodzone: stojak, wspornik, pęknięcia obudów skrzyni.

Kosiarka w nadmiernym stopniu zużyta. Odbudowa nieopłacalna. Kwalifikuje się do likwidacji i złomowania.

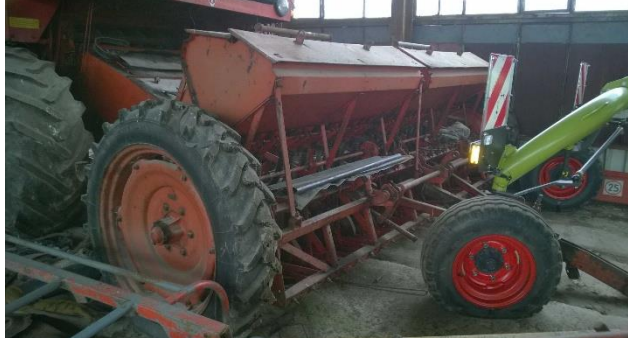
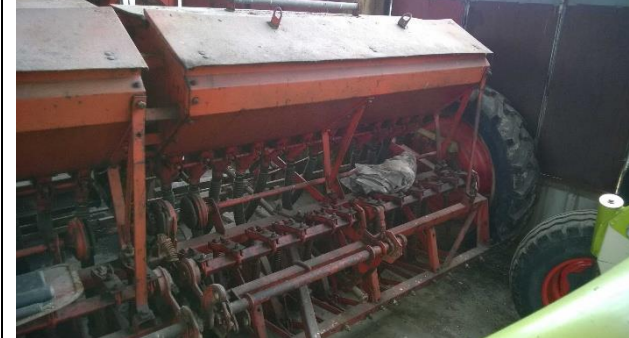
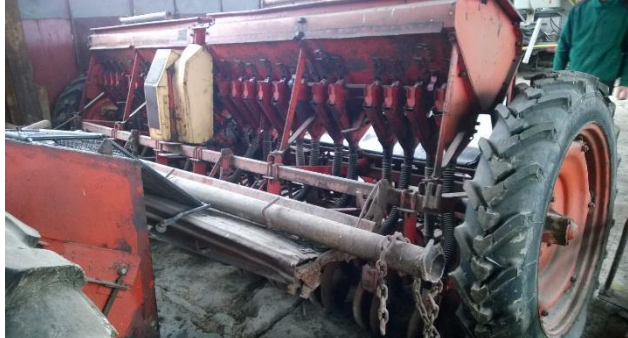
| | <p>Brak: wyp. narzędziowe, siłownik hydrauliki, węże.</p> <p>Zużyte: częściowo tarcze, nasionowody, kołeczki, wałeczki aparatów, przekładnie.</p> <p>Wysoki poziom zużycia korozyjnego. Zleżałe opony..</p> <p>Uszkodzone: istotnych nie stwierdzono..</p> |

Siewnik przeznaczony do wysiewu nasion oraz nawozów granulowanych. Wyposażony w redlice tarczowe. Maszyna częściowo wypracowana eksploatacyjnie. Zupełnie nieprzydatna w obecnie stosowanych technologiach. Była na wyposażeniu SKR-ów. Nie sprawdziła się. Powszechnie wycofana z eksploatacji. Brak części wymiennych. Stanowi poziom wartości likwidacyjnej. Brak możliwości wykorzystania podzespołów.

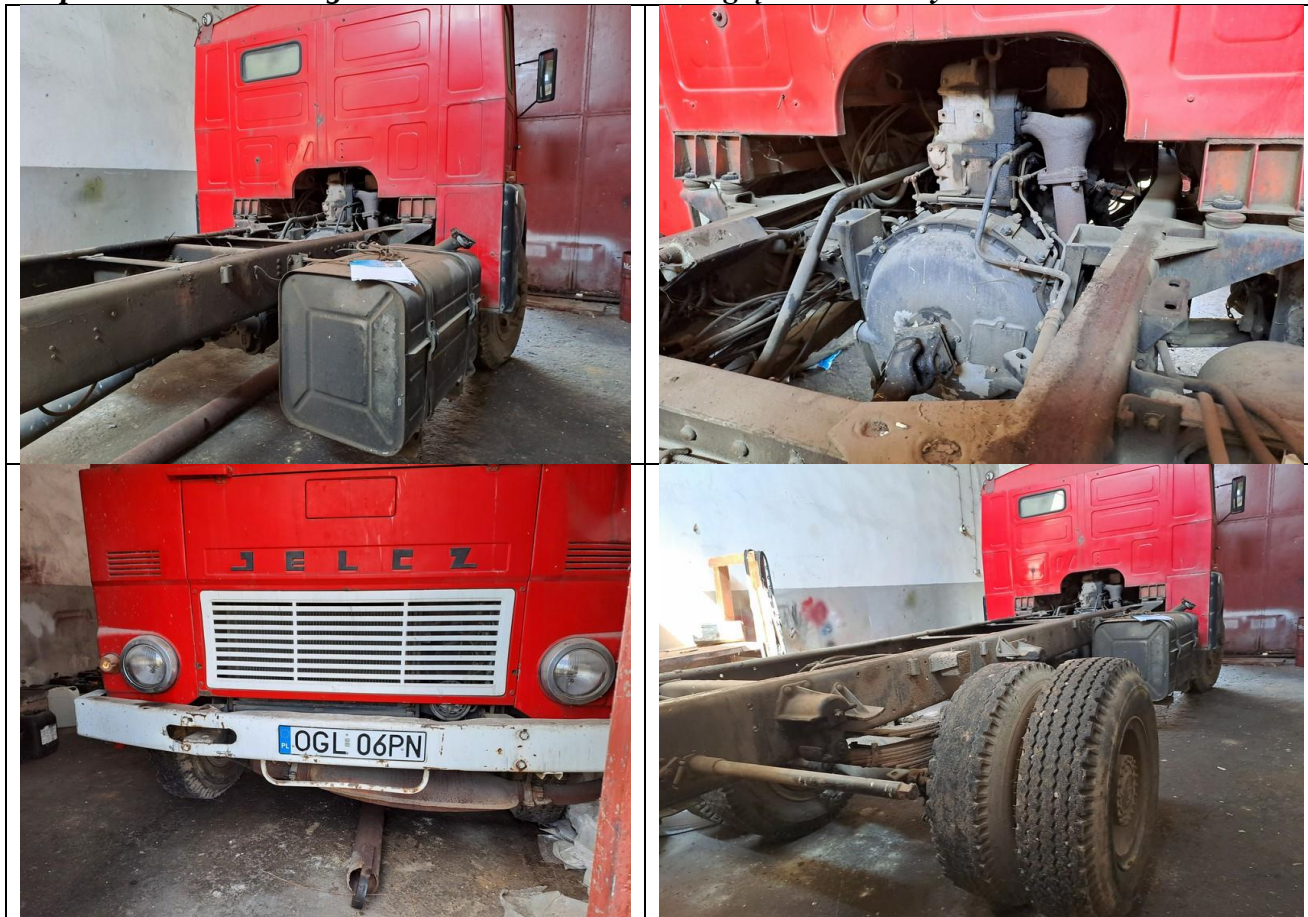
*Widoki pojazdu*

| P. | Zespół | Opis stanu technicznego |
|---|---|---|
| 1. | Silnik | Ekspluatacyjnie sprawny wg uzyskanych informacji. Brak możliwości uruchomienia i sprawdzenia. Wycieki oleju. Dla odzyskania sprawności technicznej wymaga wykonania naprawy. |
| 2. | Ukł. przen. napędu | Wymaga przeglądu. |
| 3. | Mech.jezdne | Opony częściowo zużyte - zleżałe. Tarcze kół z ogniskami korozji. |
| 4. | Mech. sterowania i sygnalizacji | Niesprawne wymagają naprawy. Brak baterii. |
| 5. | Kabina i wyposaż. wnętrza | Wyposażenie kabiny w wysokim stopniu zużyte. Korozja wewnętrzna i zewnętrzna szkieletu. Wymaga naprawy i konserwacji. Uszkodzenia i pęknięcia obłachowania. |
| 6. | Nadwozie i skrzynia | Rama bez oznak uszkodzeń. Brak zabudowy skrzyni kpl. |
| 7. | Zawieszenie | Wymaga napraw i konserwacji. |
| 8. | Ocena ogólna | Pojazd może być eksploatowany. Dla odzyskania jednak pełnej sprawności technicznej wymaga wykonania naprawy właściwej dla odbudowy. |
