## WYCENA WARTOŚCI

Zadanie: Ocena stanu technicznego i określenie wartości rynkowej pojazdu

| DANE IDENTYFIKACYJNE POJAZDU | | Dane: [O] XI-2025 | |
|---|---|---|---|
| Marka: | TOYOTA | Nr rejestracyjny: | WL2198P |
| Model pojazdu: | Yaris 1.5 MR`17 E6c | Nr Info-Ekspert: | 037-02961 |

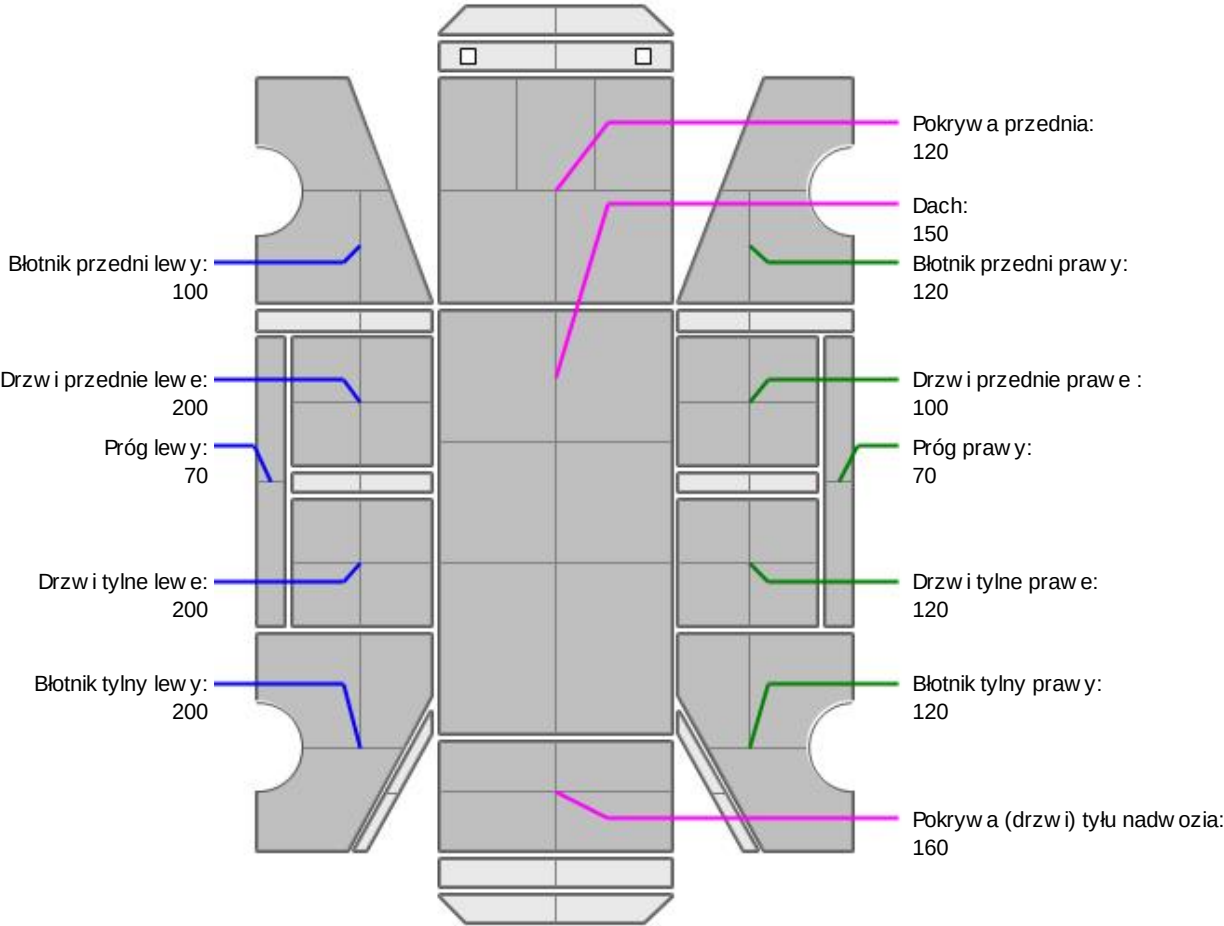
**NADWOZIE – Opis powłoki lakierowej**

| L.p. | Nazwa elementu | L / P | Grubość powłoki [µm] | Opis |
| 1 | Pokrywa przednia | | 120 | |
| 2 | Dach | | 150 | |
| 3 | Błotnik przedni | L | 100 | |
| 4 | Próg | L | 70 | |
| 5 | Drzwi przednie | L | 200 | |
| 6 | Drzwi tylne | L | 200 | |
| 7 | Błotnik tylny | L | 200 | |

| 8 | Błotnik przedni | P | 120 | |
| 9 | Próg | P | 70 | |
| 10 | Drzwi przednie | P | 100 | |
| 11 | Drzwi tylne | P | 120 | |
| 12 | Błotnik tylny | P | 120 | |
| 13 | Pokrywa (drzwi) tyłu nadwozia | | 160 | |

Podane przedziały grubości powłoki lakierowej, dotyczą punktów pomiarowych. Nie mogą być traktowane jako gwarancja, że grubość powłoki lakierowej w innych punktach nie wykracza poza te przedziały. Pomiar powłoki lakierowej został wykonany urządzeniem będącym w posiadaniu rzeczoznawcy. Pomiar wykonany innym przyrządem może się różnić.
