Nr zlecenia: 167/24/11/2025/CarArena STANDARD

## Wycena wartości

Zadanie: Ocena stanu technicznego i określenie wartości rynkowej pojazdu

| DANE IDENTYFIKACYJNE POJAZDU | | Dane: [O] XII-2025 | |
|---|---|---|---|
| Model pojazdu: | A3 Sportback 1.6 TDi DPF MR`12 E6 8V | Nr Info-Ekspert: | 002-04366 |

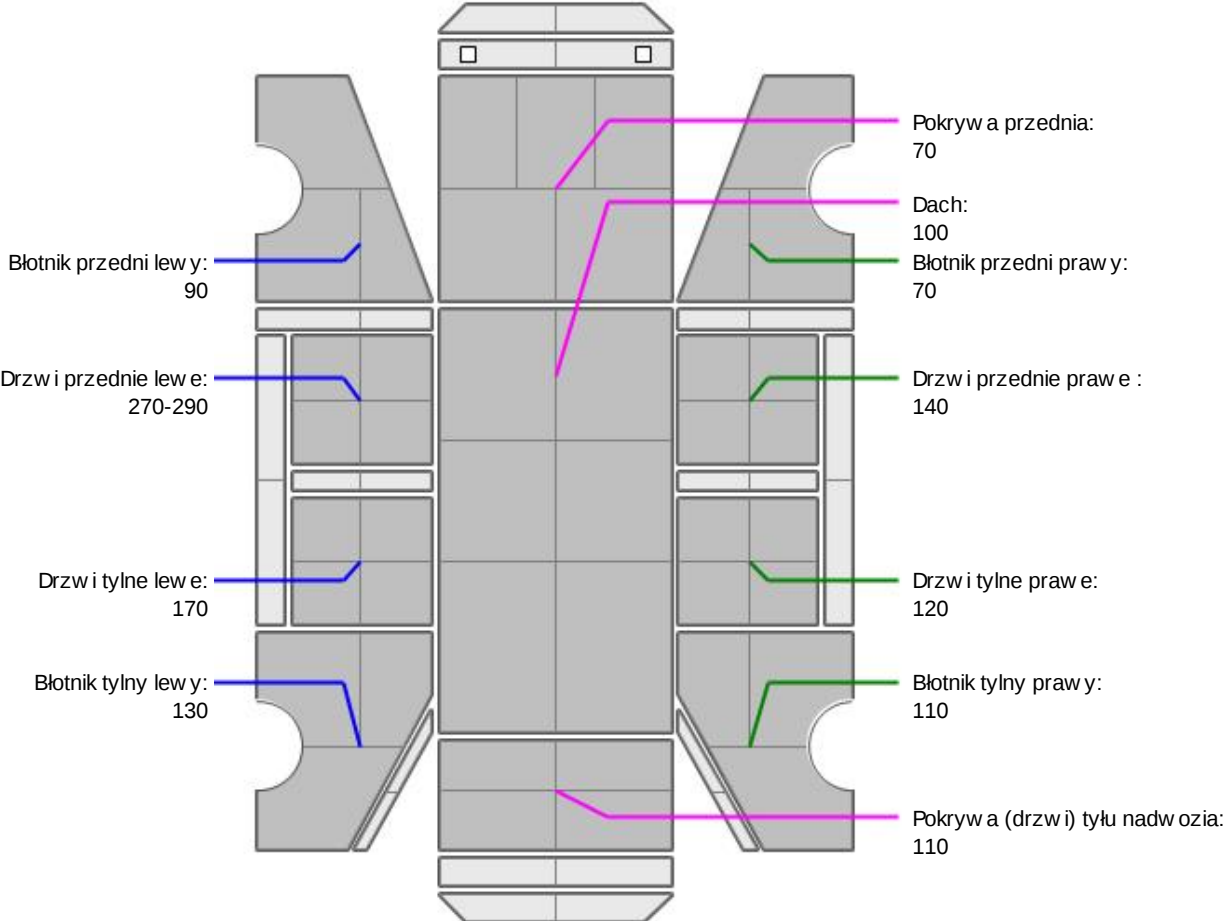
### NADWOZIE – Opis powłoki lakierowej

| L.p. | Nazwa elementu | L / P | Grubość powłoki [µm] | Opis |
| 1 | Pokrywa przednia | | 70 | |
| 2 | Dach | | 100 | |
| 3 | Błotnik przedni | L | 90 | |
| 4 | Drzwi przednie | L | 270-290 | |
| 5 | Drzwi tylne | L | 170 | |
| 6 | Błotnik tylny | L | 130 | |
| 7 | Błotnik przedni | P | 70 | |
| 8 | Drzwi przednie | P | 140 | |
| 9 | Drzwi tylne | P | 120 | |
| 10 | Błotnik tylny | P | 110 | |
| 11 | Pokrywa (drzwi) tyłu nadwozia | | 110 | |

Podane przedziały grubości powłoki lakierowej poszczególnych elementów dotyczą wyłącznie punktów pomiarowych, tj. trzech wybranych miejsc na danym elemencie nadwozia. Nie oznacza to, że w pozostałych obszarach danego elementu grubość powłoki jest jednakowa ani że nie może wykroczyć poza wskazane zakresy. Pomiary wykonano urządzeniem będącym w posiadaniu rzeczoznawcy. Pomiar wykonany innym przyrządem może się różnić.
