Nr zlecenia: 78/25/11/2025/Santander Remarketing NAJEM

## WYCENA WARTOŚCI

Zadanie: Ocena stanu technicznego i określenie wartości rynkowej pojazdu

| DANE IDENTYFIKACYJNE POJAZDU | | Dane: [D] XI-2025 | |
|---|---|---|---|
| Model pojazdu: | ProAce Verso 2.0 CRD MR`16 E6.3 3.1t | Nr Info-Ekspert: | 037-03465 |

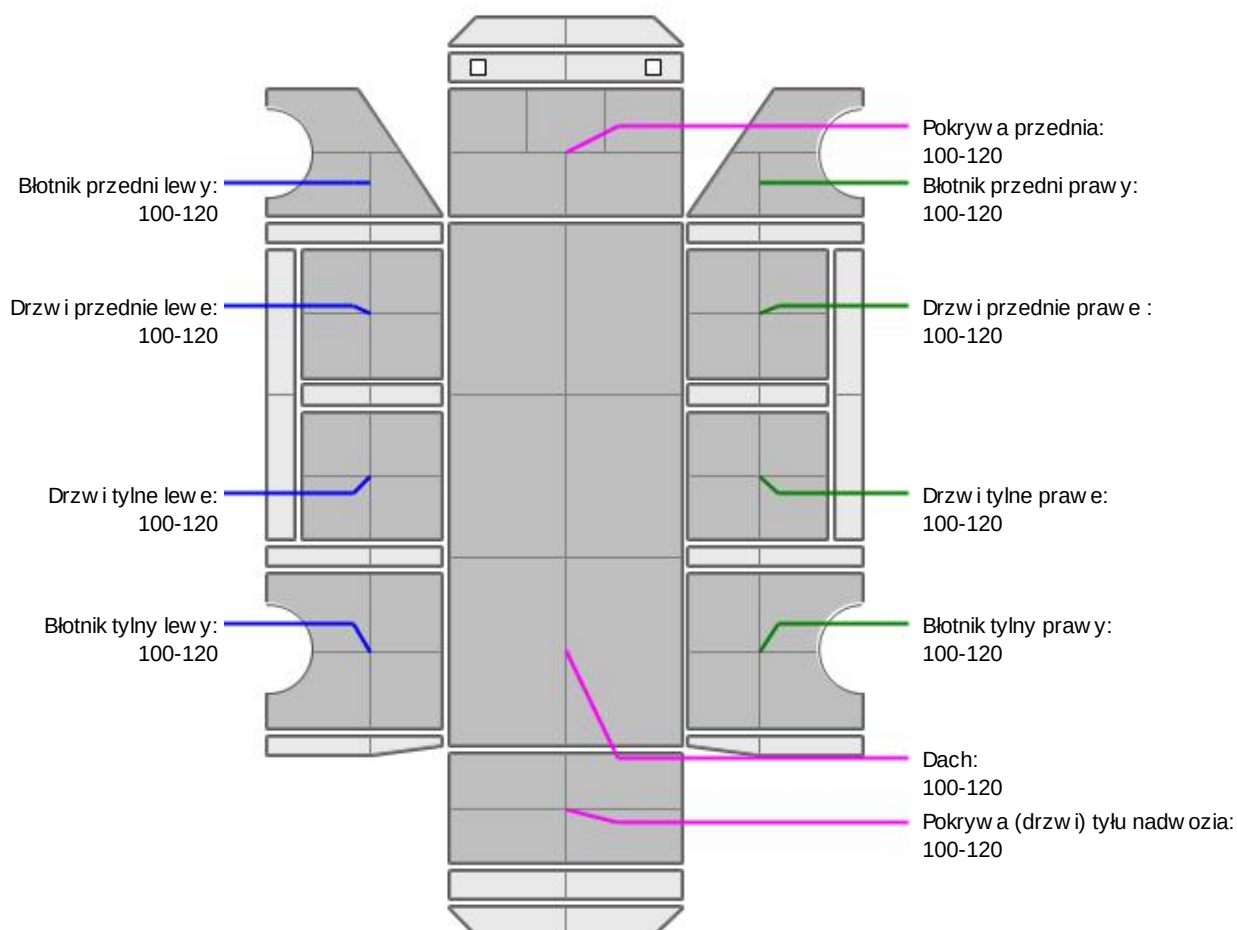
**NADWOZIE – Opis powłoki lakierowej**

| L.p. | Nazwa elementu | L / P | Grubość powłoki [µm] | Opis |
| 1 | Pokrywa przednia | | 100-120 | |
| 2 | Dach | | 100-120 | |
| 3 | Błotnik przedni | L | 100-120 | |
| 4 | Drzwi przednie | L | 100-120 | |
| 5 | Błotnik tylny | L | 100-120 | |
| 6 | Błotnik przedni | P | 100-120 | |
| 7 | Drzwi przednie | P | 100-120 | |
| 8 | Drzwi tylne | P | 100-120 | |
| 9 | Błotnik tylny | P | 100-120 | |
| 10 | Pokrywa (drzwi) tyłu nadwozia | | 100-120 | |
| 11 | Drzwi tylne | L | 100-120 | |

Podane przedziały grubości powłoki lakierowej poszczególnych elementów dotyczą wyłącznie punktów pomiarowych, tj. trzech wybranych miejsc na danym elemencie nadwozia. Nie oznacza to, że w pozostałych obszarach danego elementu grubość powłoki jest jednakowa ani że nie może wykraczać poza wskazane zakresy. Pomiary wykonano urządzeniem będącym w posiadaniu rzeczoznawcy. Pomiar wykonany innym przyrządem może się różnić.
