Nr zlecenia: 105/27/11/2025/CarArena STANDARD

## Wycena wartości

Zadanie: Ocena stanu technicznego i określenie wartości rynkowej pojazdu

| DANE IDENTYFIKACYJNE POJAZDU | | Dane: [C] XII-2025 | |
|---|---|---|---|
| Marka: | MAN | Nr rejestracyjny: | PO5NK29 |

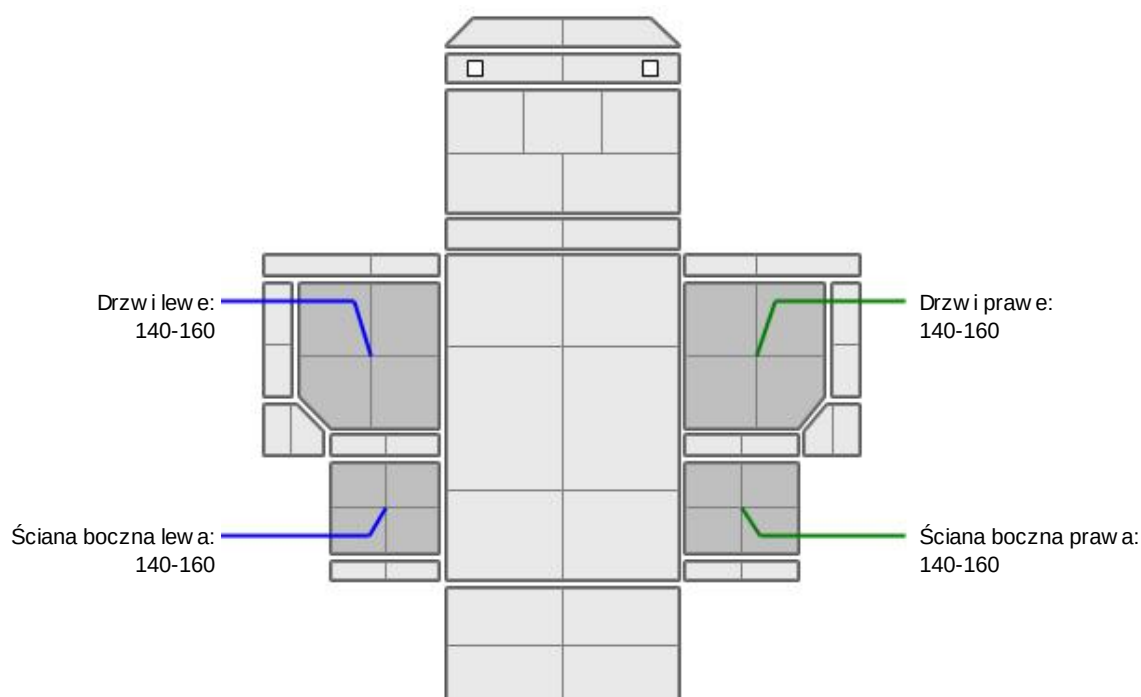
### KABINA KIEROWCY – Opis powłoki lakierowej

| L.p. | Nazwa elementu | L / P | Grubość powłoki [µm] | Opis |
| 1 | Drzwi | L | 140-160 | |
| 2 | Ściana boczna | L | 140-160 | |
| 3 | Drzwi | P | 140-160 | |
| 4 | Ściana boczna | P | 140-160 | |

Podane przedziały grubości powłoki lakierowej poszczególnych elementów dotyczą wyłącznie punktów pomiarowych, tj. trzech wybranych miejsc na danym elemencie nadwozia. Nie oznacza to, że w pozostałych obszarach danego elementu grubość powłoki jest jednakowa ani że nie może wykroczyć poza wskazane zakresy. Pomiary wykonano urządzeniem będącym w posiadaniu rzeczoznawcy. Pomiar wykonany innym przyrządem może się różnić.
