Nr zlecenia: 07/26/11/2025/CarArena STANDARD

## Wycena wartości

Zadanie: Ocena stanu technicznego i określenie wartości rynkowej pojazdu

| DANE IDENTYFIKACYJNE POJAZDU (*) | | Dane: [C] X-2025 | |
|---|---|---|---|
| Model pojazdu: | 4145 Arocs E6 32.0t | Nr Info-Ekspert: | 022-08848 |

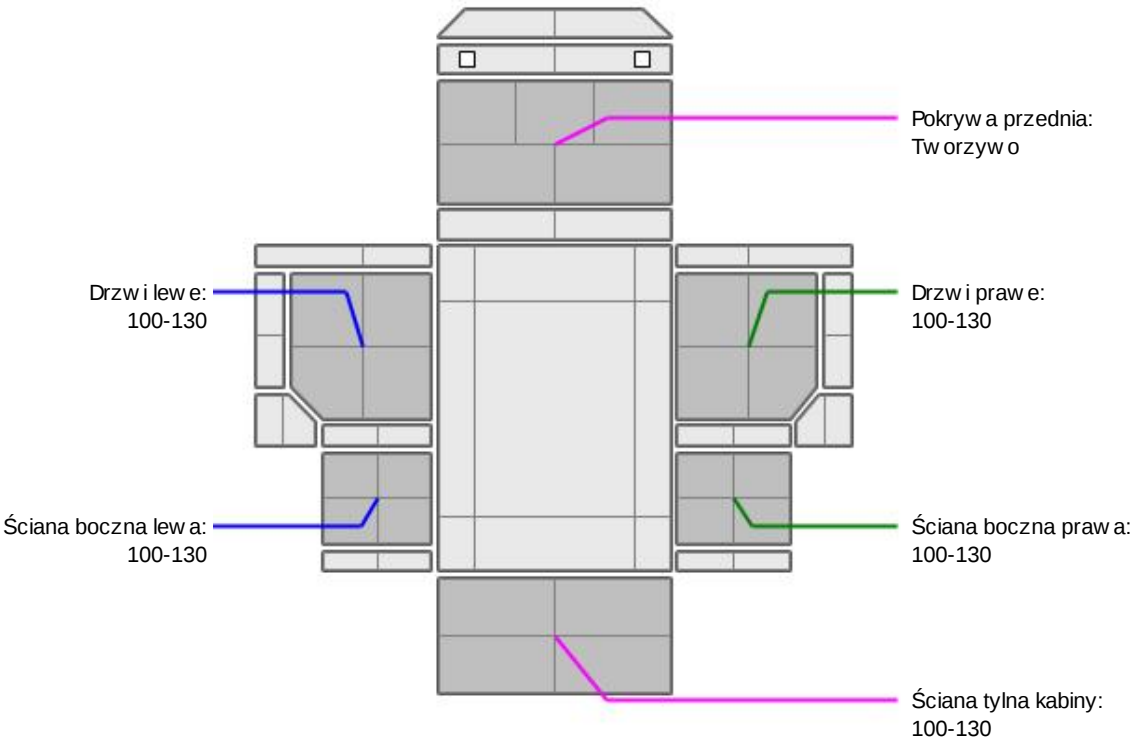
**KABINA KIEROWCY – Opis powłoki lakierowej**

| L.p. | Nazwa elementu | L / P | Grubość powłoki [µm] | Opis |
| 1 | Pokrywa przednia | | Tworzywo | |
| 2 | Drzwi | L | 100-130 | |
| 3 | Ściana boczna | L | 100-130 | |
| 4 | Drzwi | P | 100-130 | |
| 5 | Ściana boczna | P | 100-130 | |
| 6 | Ściana tylna kabiny | | 100-130 | |
