ARKUSZ WYCENY Nr 67

Nr inw.	Nazwa i typ	Rok prod.	Nr fabryczny	Masa	Inne dane
03-1361	Prasa do słomy KRONE KBP 120-80	1997	397956	7200	1200 Prod. KRONE

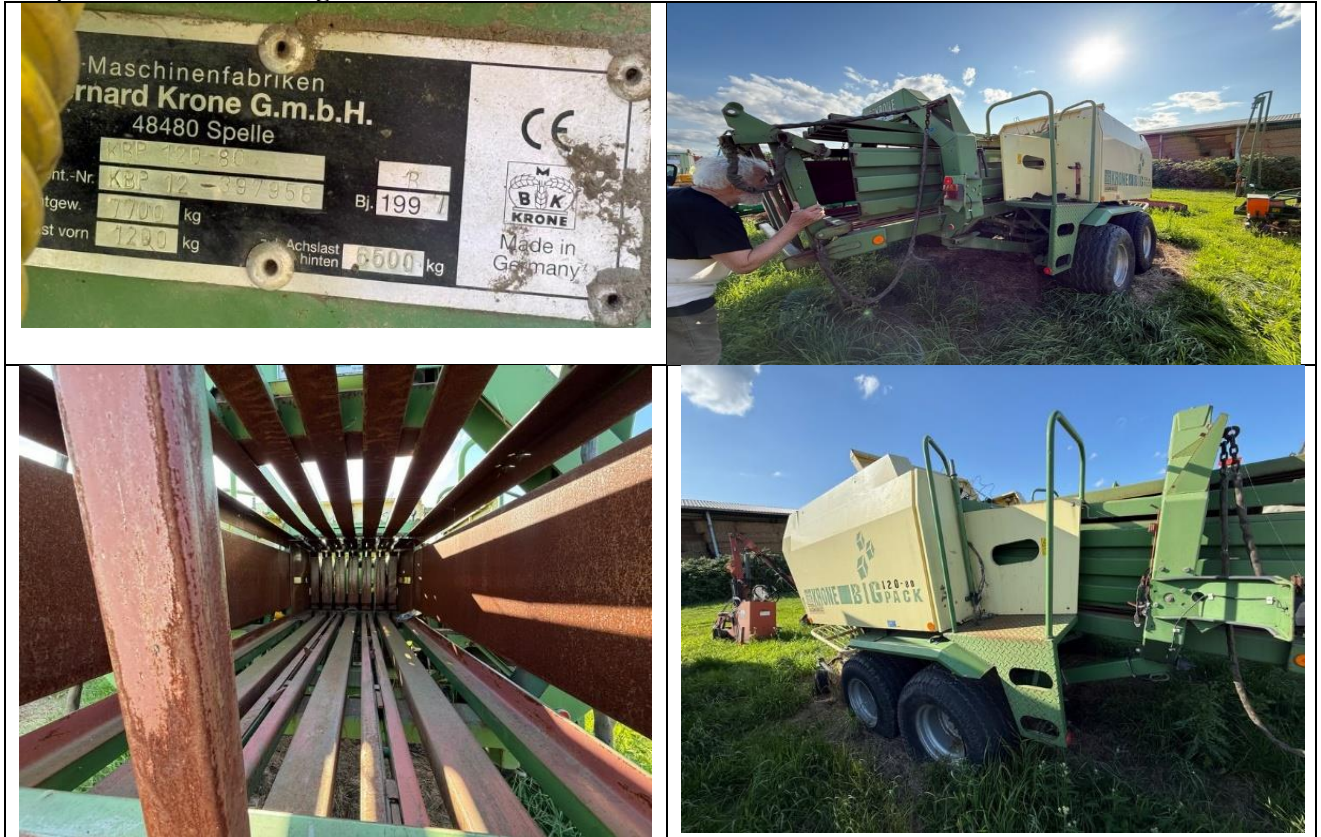
Maszyna ze zmiennym systemem napełniania, w wysokim stopniu wyeksploatowana. Bieżniki opon zużyte, oznaki zleżenia. Miejscowe zużycie korozyjne podzespołów w miejscach utraty powłok lakierniczych. Brak oznak nietypowego lub ponadnormatywnego zużycia, poza wynikającym z eksploatacji. Układ hydrauliki, zespoły sterowania i kontroli wymagają naprawy. Luzy łożyskowań i połączeń przegubowych. Dla odzyskania sprawności eksploatacyjnej i technicznej wymaga wykonania naprawy o zakresie NG. Wysokie koszty naprawy. Energochłonna. W tej wersji już nie produkowana. Część podzespołów z podmiany do innych.

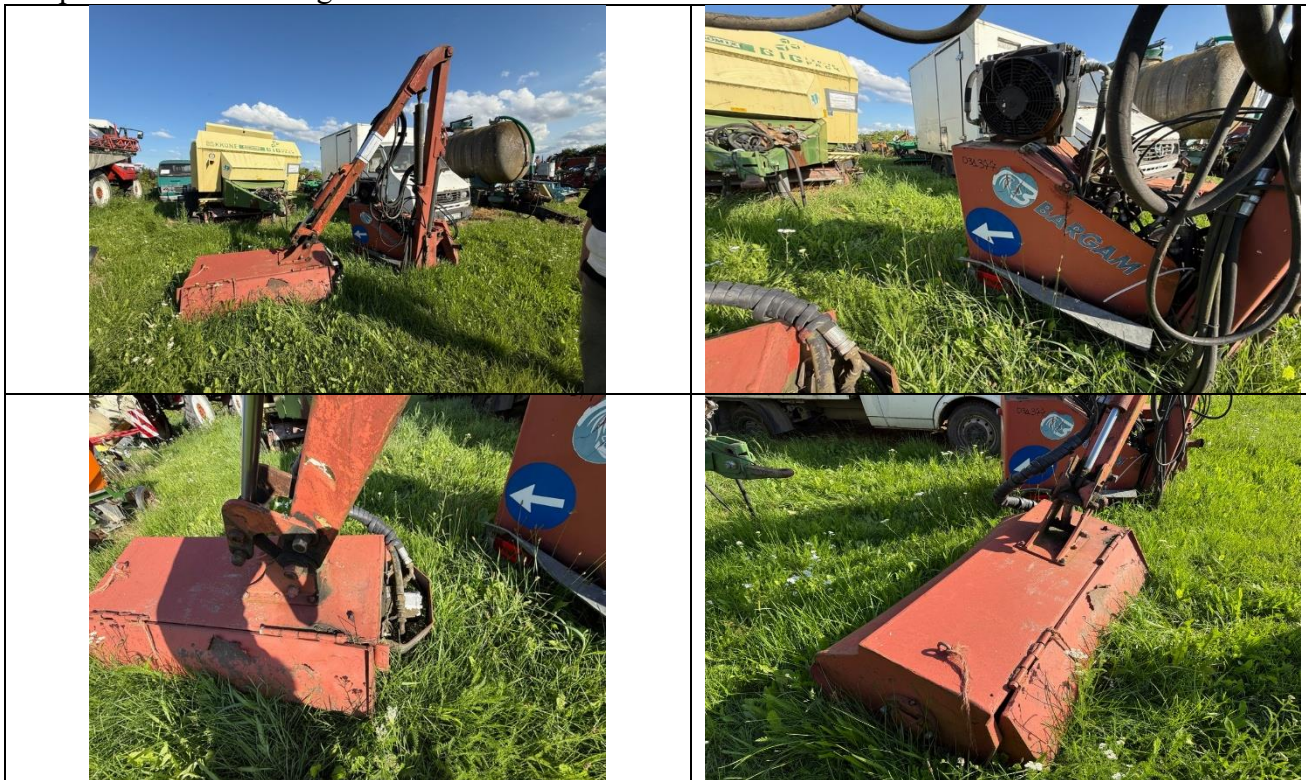
Maszyna wyeksploatowana z w wyniku wieloletniej intensywnej eksploatacji. Regenerowane ramiona wysiękownika z powodu złamania zahaczeniem o przeszkodę. Luzy przegubów ramienia, wymagają regeneracji. Wypracowany układ hydrauliki uruchamiania oraz napędu wału bijakowego. Zużyte bijaki. Wycieki oleju, ograniczenia przenoszenia mocy, wypracowany silnik. Regeneracji wymaga układ chłodzenia oleju.

Kosiarka z wypracowanymi bijakami oraz ich mocowaniem na poprzeczkach. Wymagają wymiany. Wysokie zużycie korozyjne podzespołów.

Maszyna kwalifikuje się do dalszego użytkowania pod warunkiem wykonania naprawy o zakresie NG.

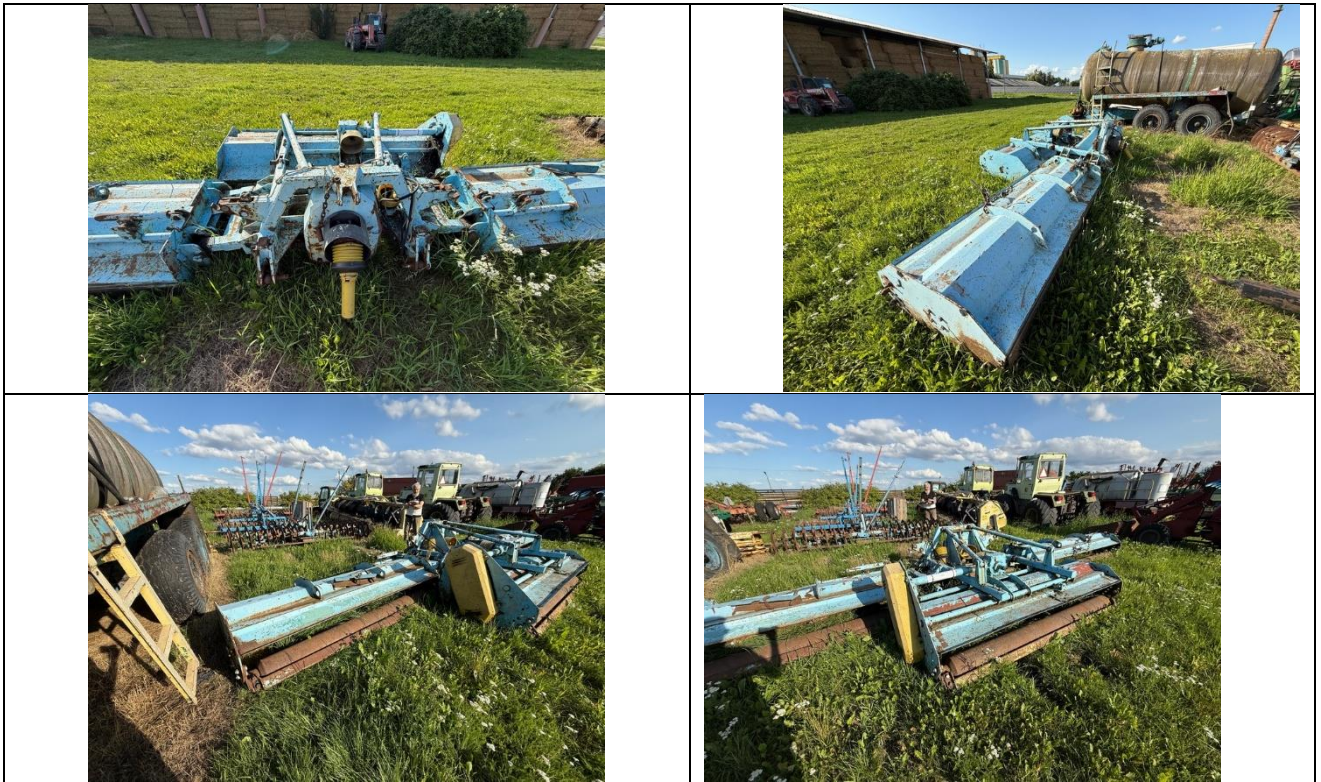
Maszyna wyeksploatowana z w wyniku wieloletniej intensywnej eksploatacji. Luzy przegubów ram, wymagają regeneracji. Wypracowany układ hydrauliki oraz napędy wałów. Zużyte bijaki. Wycieki oleju, ograniczenia przenoszenia mocy. Uszkodzenia wałów kop[iowania. Brak WOW, zdemont. drugi.

Wysokie zużycie korozyjne podzespołów. Maszyna nietypowa. Ograniczona dostępność podzespołów

Maszyna kwalifikuje się do dalszego użytkowania pod warunkiem wykonania naprawy o zakresie NG.

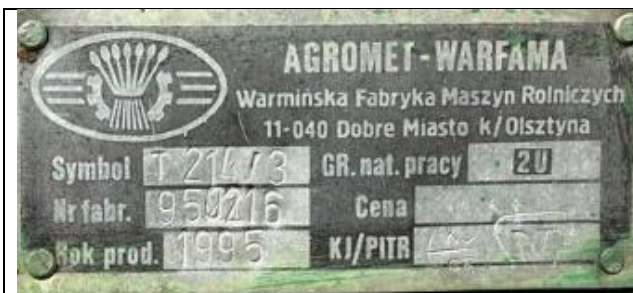
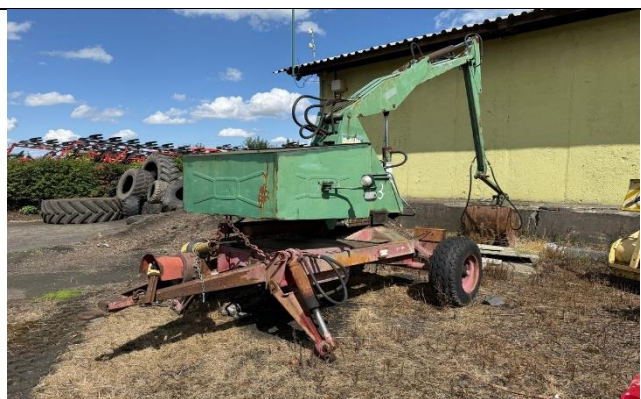
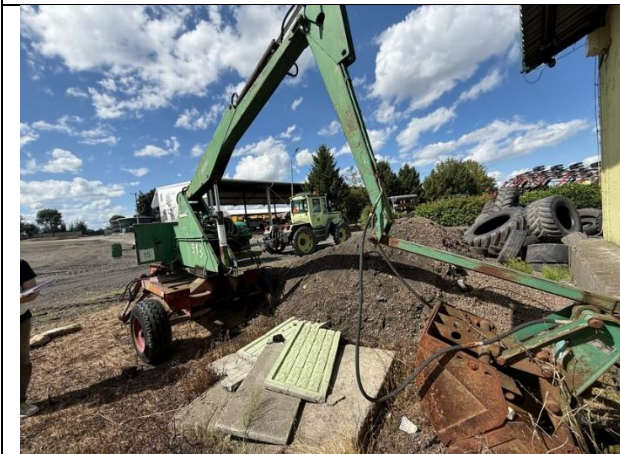
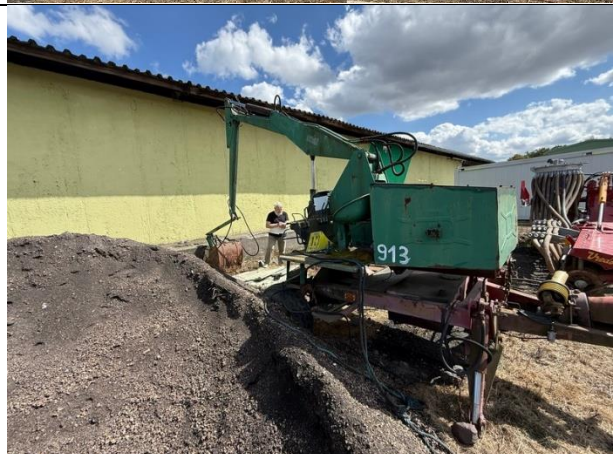
Brak: poduszki, drzwi, pokrywy, czerpaka wądłowego.

Zużyte: odkształcenia i pęknięcia chwytaka, zleżałe węże, wycieki olju z hydrauliki, wypracowana pompa, zużyte opony - jedna rozerwana, obręcz koła zniszczona, wypracowane przeguby ramienia.

Uszkodzone: obręcz, regenerowany korpus ramy wideł, zmiana kopnstrulkcji ramienia.

Maszyna w wysokim stopniu wyeksploatowana. Wysokie zużycie korozyjne chwytaka, przekorodowany zbiornik.

Dla przywrócenia sprawności technicznej i użytkowej wymaga wykonania naprawy o zakresie NG.

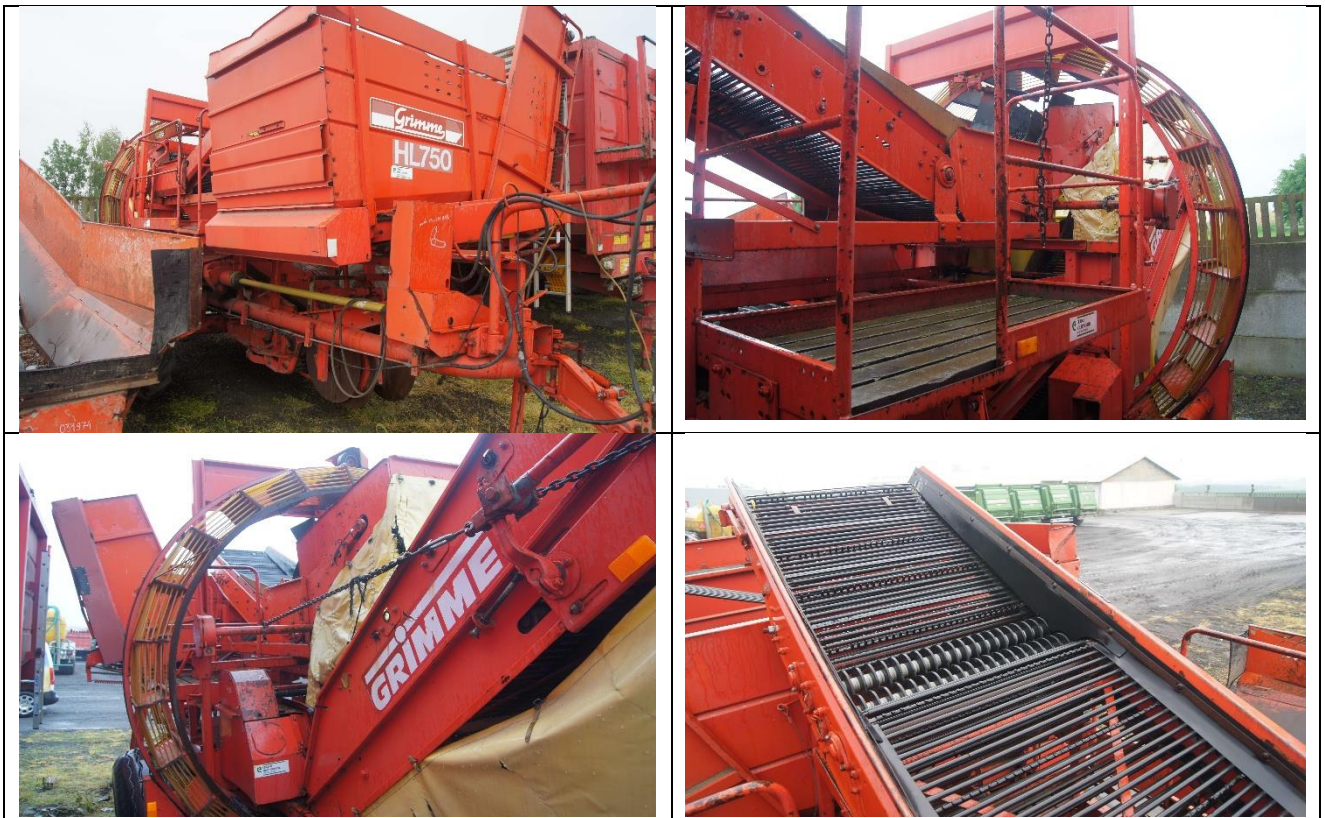
Maszyna o tej wersji nie produkowana, konstrukcja przestarzała. W wysokim stopniu zużyte komplety wszystkich przenośników gurtowych – zleżałe, górka palcowa, listwy uszczelniające, węże hydrauliki. Nieszczelności układu hydrauliki. Nie w pełni sprawne zespoły sterowania i regulacji. Zleżałe ogumienie. Wypracowane koła napędów i podtrzymujące. Wypracowane łożyskowania. Nietypowa dla rynku.

Dla odzyskania pełnej sprawności techniczno – eksploatacyjnej wymaga wykonania naprawy o pełnym zakresie.

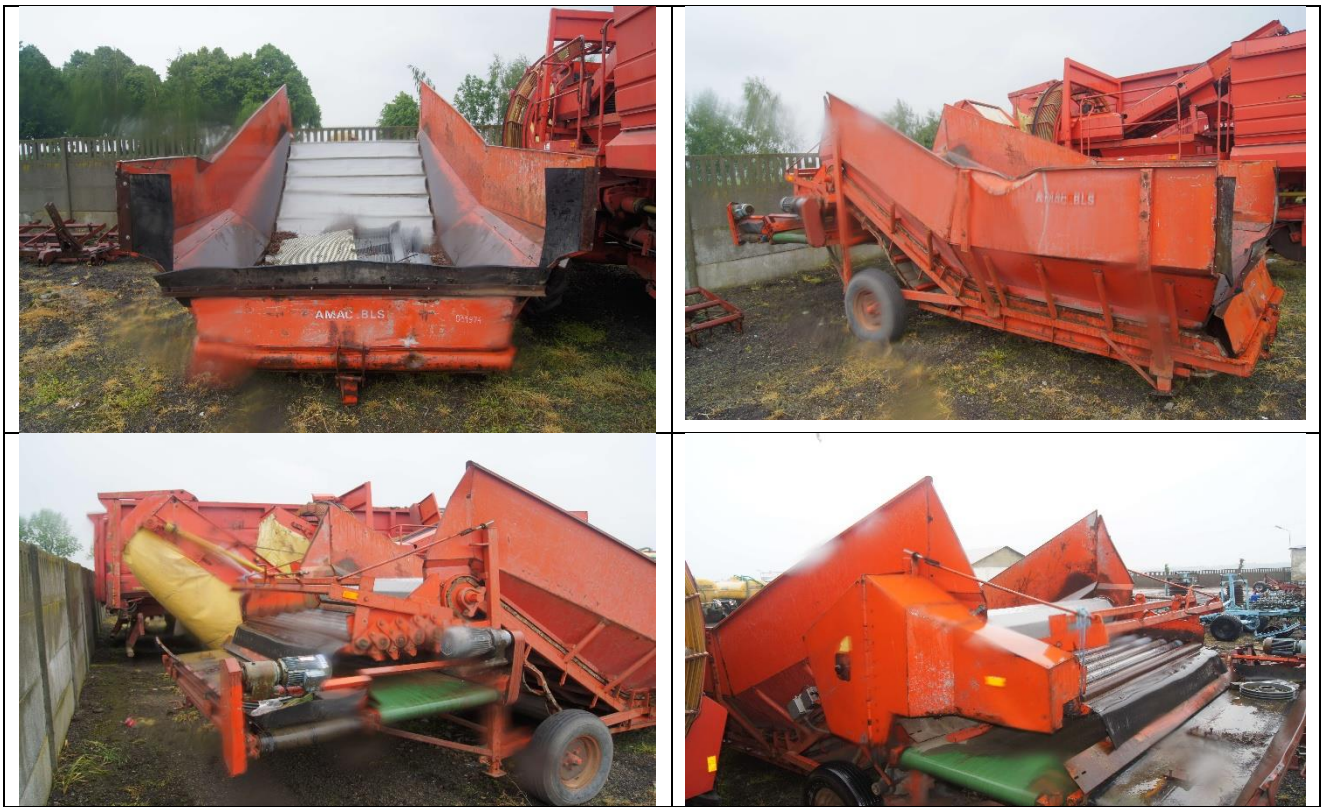
Maszyna o tej wersji nie produkowana. W wysokim stopniu zużyte komplety wszystkich przenośników gurtowych – zleżałe, listwy uszczelniające. niesprawny falownik regulacji podawania, Odkształcone listwy przenośnika. Nie w pełni sprawne zespoły sterowania i regulacji. Wypracowane koła napędów i podtrzymujące. niesprawna instalacja elektryczna. Wypracowane łożyskowania. Nietypowy dla rynku.

Dla odzyskania pełnej sprawności techniczno – eksploatacyjnej wymaga wykonania naprawy o pełnym zakresie.

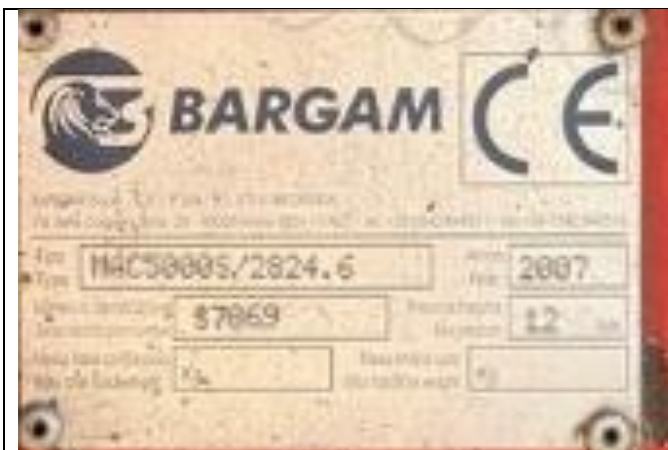
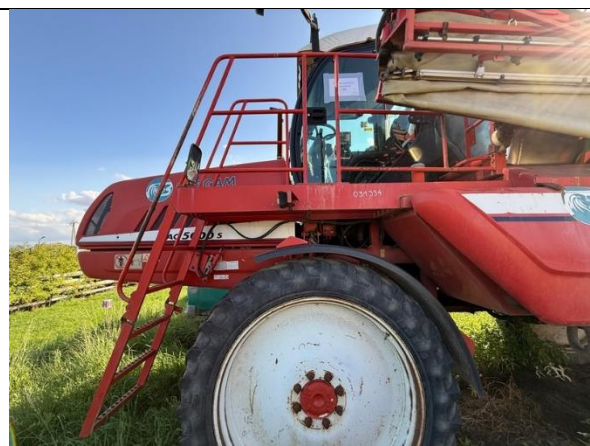
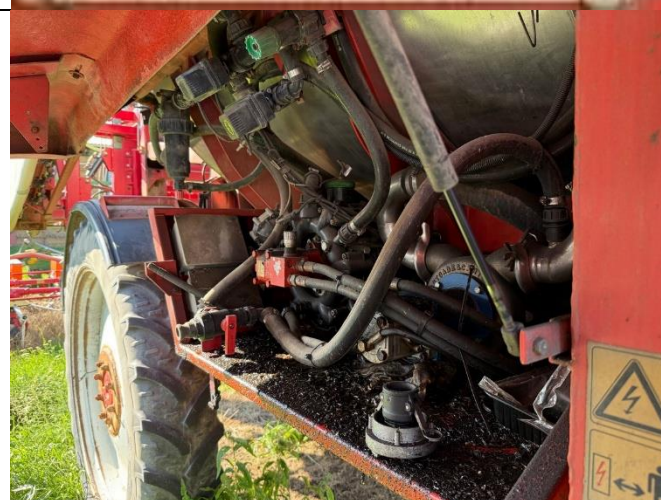
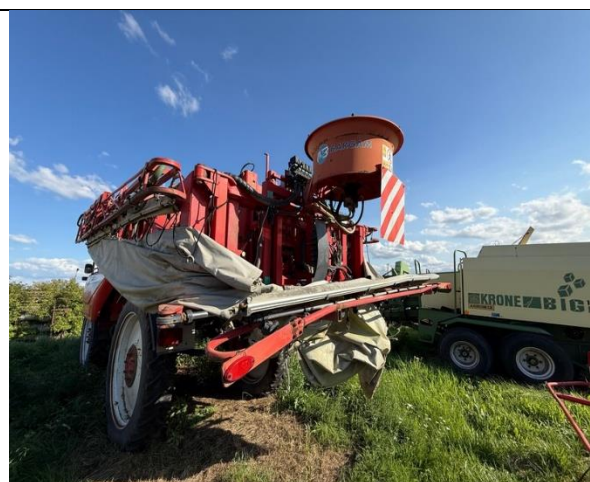
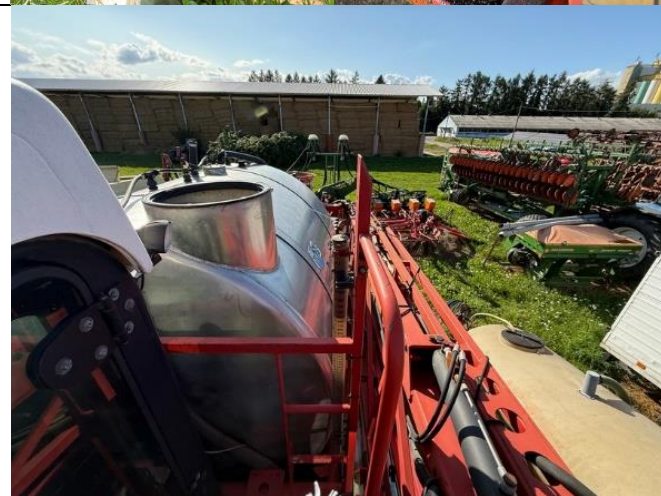
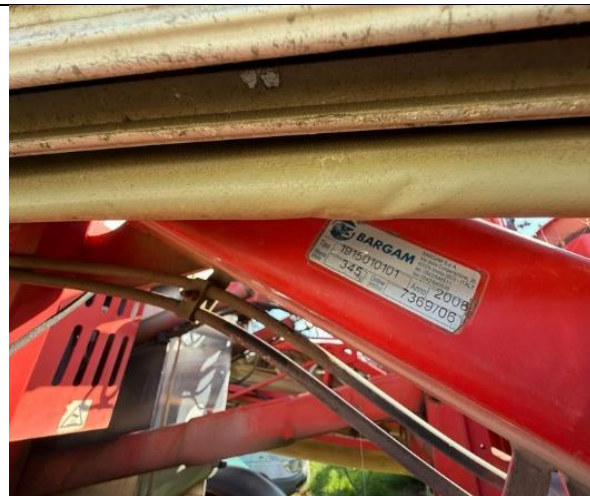
Brak: wał przegubowy, filtry belek, zdekompletowane końcówki.

Uszkodzone: pompa, pęknięcia ramy i ramion w miejscach połączeń zawiasowych.

Zużyte: końcówki, częściowo węże i opony, sito, końcówki do wymiany, instalacja elektryczna. Maszyna w znacznym stopniu wyeksploatowana. Zużycie korozyjne podzespołów. Pompa wymaga wymiany. Dla odzyskania sprawności eksploatacyjnej wymaga wykonania naprawy o szerokim zakresie.

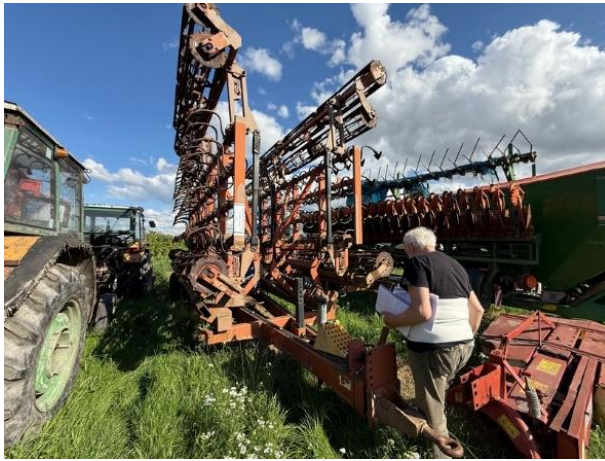
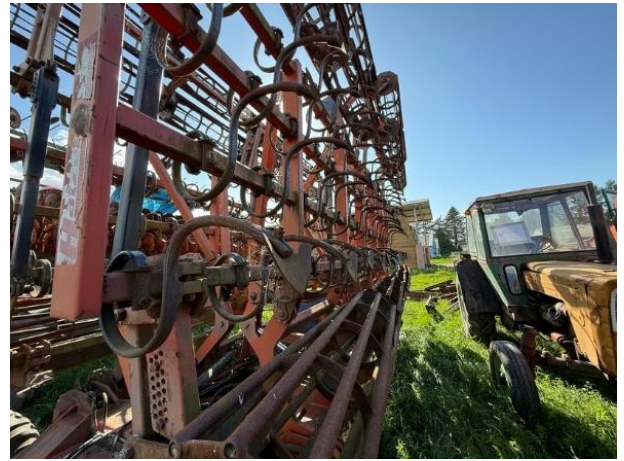
Uszkodzone: odkształcenia części sprężyn.

Zużyte: częściowo: redliczki – , łożyskowania wałów, przeguby zawiasów, częściowo węże hydrauliki, zawiasy i połączenia przegubowe, ogumienie - zleżenie.

Maszyna zużyta eksploatacyjnie, miejscowo skorodowana. Dla odzyskania pełnej sprawności wymaga wykonania naprawy oraz konserwacji.

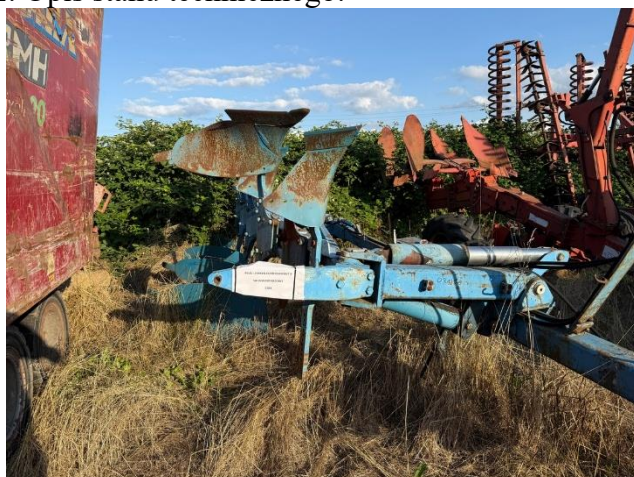
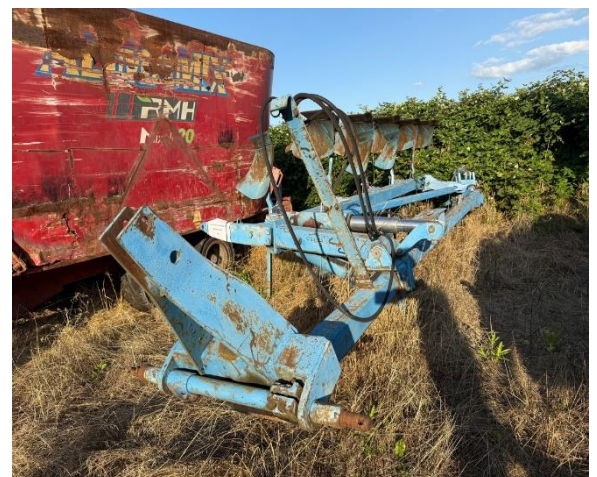
Brak: 2 korpusy, 5 szt. przedpłużków.

Uszkodzone: wykruszenia dziobów lemieszki.

Zużyte: węże hydrauliki, tłocznisko, zawiasa zawieszania, ogumienie.

Maszyna zdekompletowana, częściowo zużyta, w wysokim stopniu skorodowana. Nietypowa dla rynku. Dla odzyskania pełnej sprawności wymaga wykonania naprawy oraz konserwacji.

Poziom zużycia elementów czynnych korpusów płużnych umożliwia dalszą eksploatację bez konieczności ich wymiany (poza dziobami).

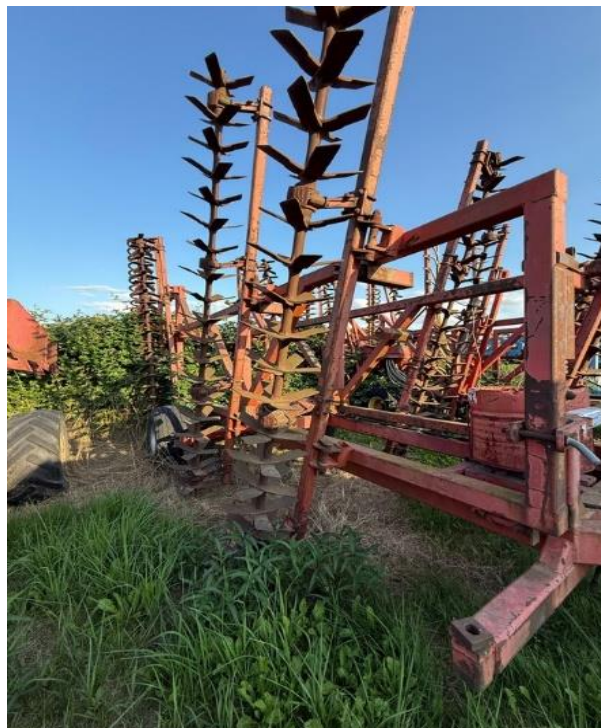
Uszkodzone: odkształcenia części noży.

Zużyte: częściowo: noże wałów , łożyskowania wałów, przeguby zawiasów, częściowo węże hydrauliki, zawiasy i połączenia przegubowe, ogumienie - zleżenie.

Maszyna zużyta eksploatacyjnie, miejscowo skorodowana. Dla odzyskania pełnej sprawności wymaga wykonania naprawy oraz konserwacji.

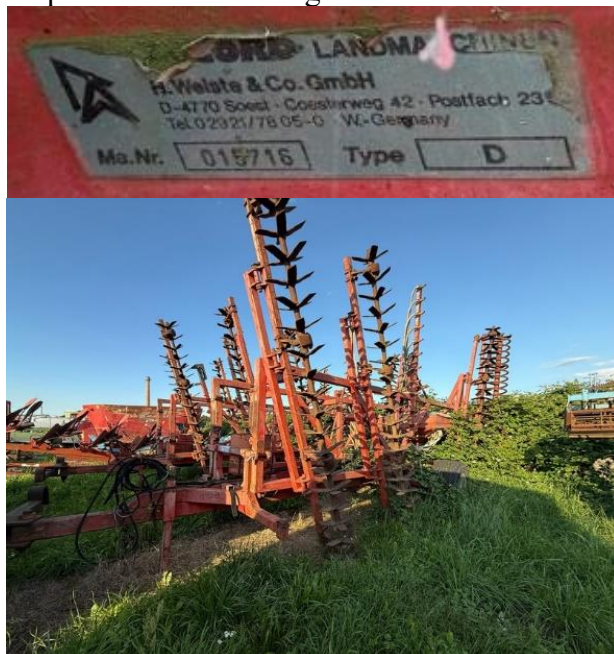
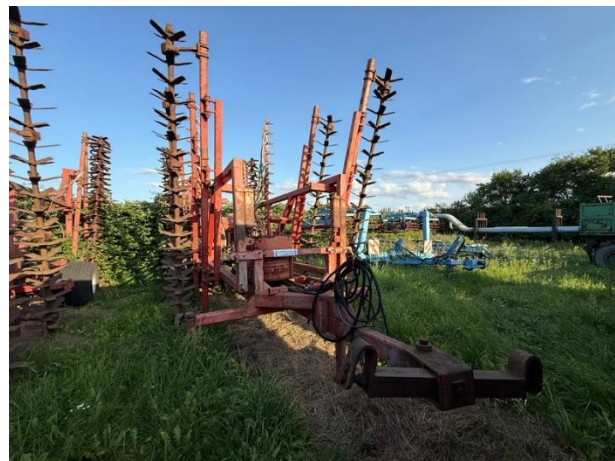
Uszkodzone: odkształcenia części noży.

Zużyte: częściowo: noże wałów, łożyskowania wałów, przeguby zawiasów, częściowo węże hydrauliki, zawiasy i połączenia przegubowe, ogumienie – zleżenie, węże siewnika, aparaty, w wysokim stopniu tredlice, opończa.

Maszyna zużyta eksploatacyjnie, w wysokim stopniu skorodowana. Dla odzyskania pełnej sprawności wymaga wykonania naprawy oraz konserwacji.

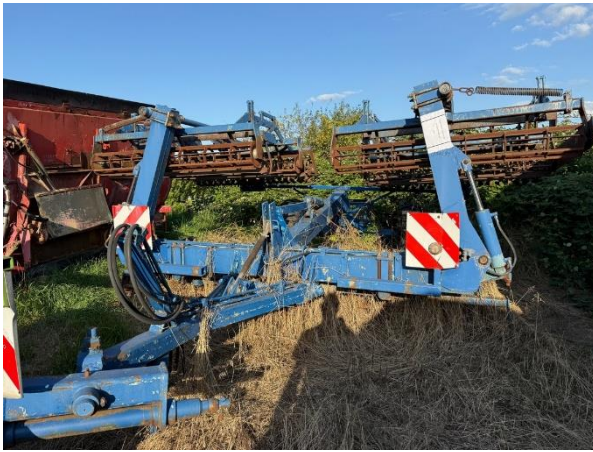
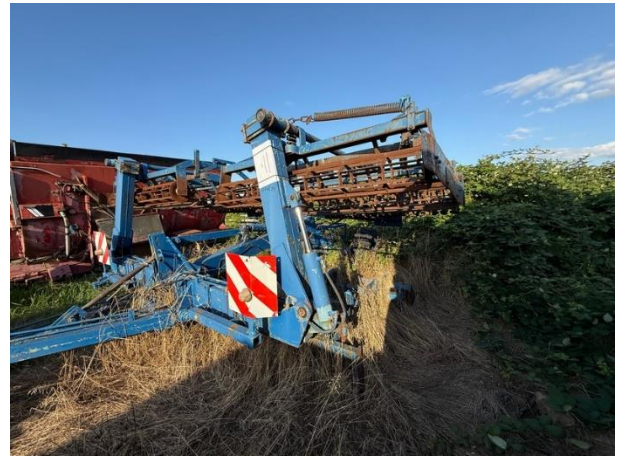
Zużyte: w wysokim stopniu struny, łożyskowania wałów., przeguby ramion, węże hydrauliki, ogumienie, miejscowa utrata powłok ochronnych, ogniska korozji.

Wymaga wykonnania naprawy o szerokim zakresie.

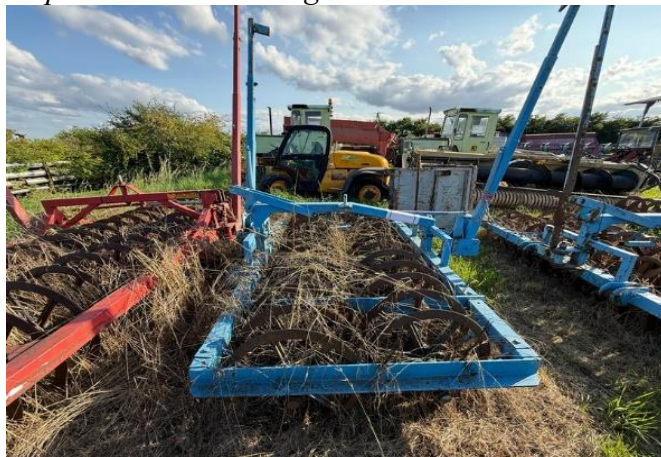
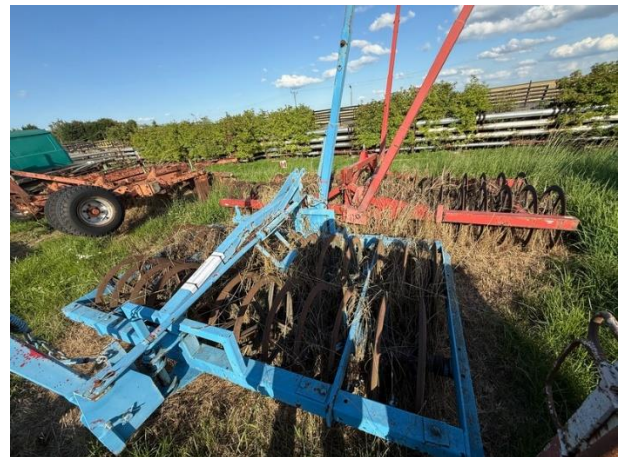
Zużyte: w wysokim stopniu koła i struny, łożyskowania wałów., przeguby, węże hydrauliki miejscowa utrata powłok ochronnych, ogniska korozji.

Wymaga wykonnania naprawy o szerokim zakresie.

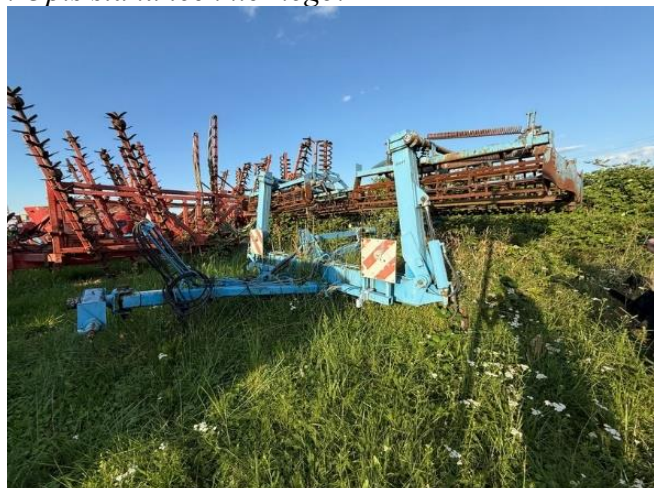
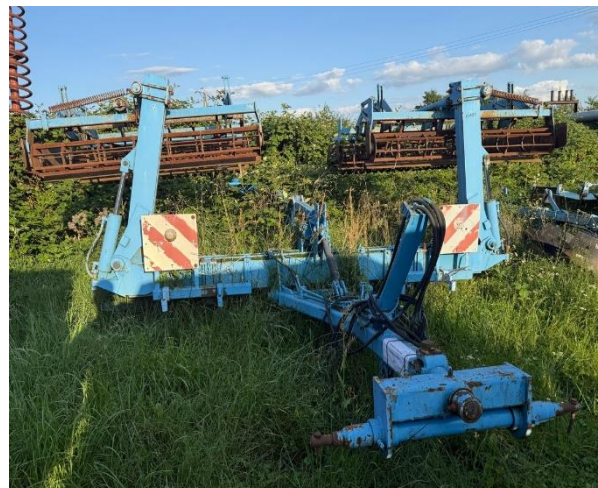
Zużyte: w wysokim stopniu struny, łożyskowania wałów., przeguby ramion, węże hydrauliki, ogumienie, miejscowa utrata powłok ochronnych, ogniska korozji.

Wymaga wykonania naprawy o szerokim zakresie.

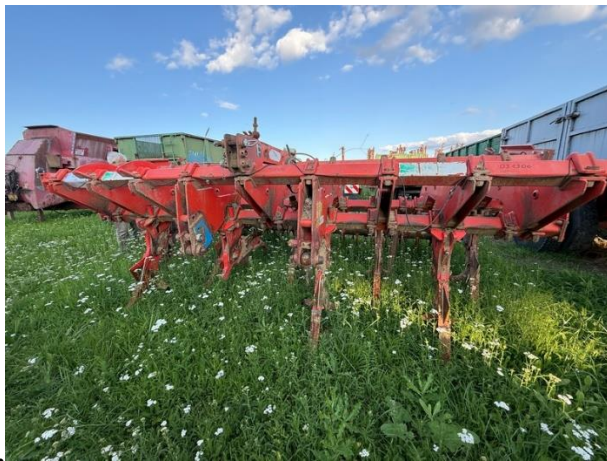
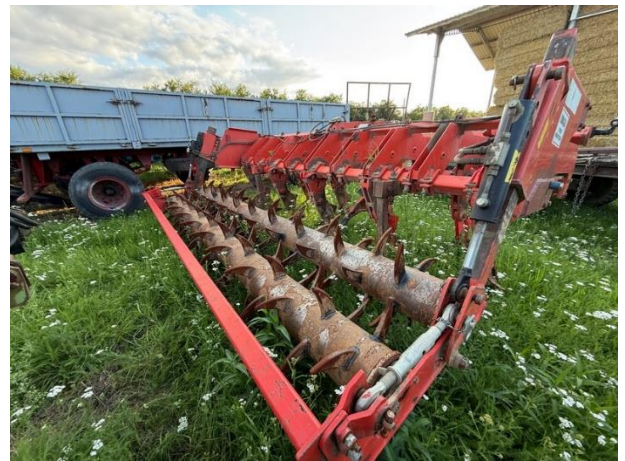
Brak: 2 redliczki.

Zużyte: w wysokim stopniu zęby wałów, łożyskowania wałów., przeguby, węże hydrauliki
miejscowa utrata powłok ochronnych, ogniska korozji.

Regenerowana rama.

Wymaga wykonania naprawy o szerokim zakresie.

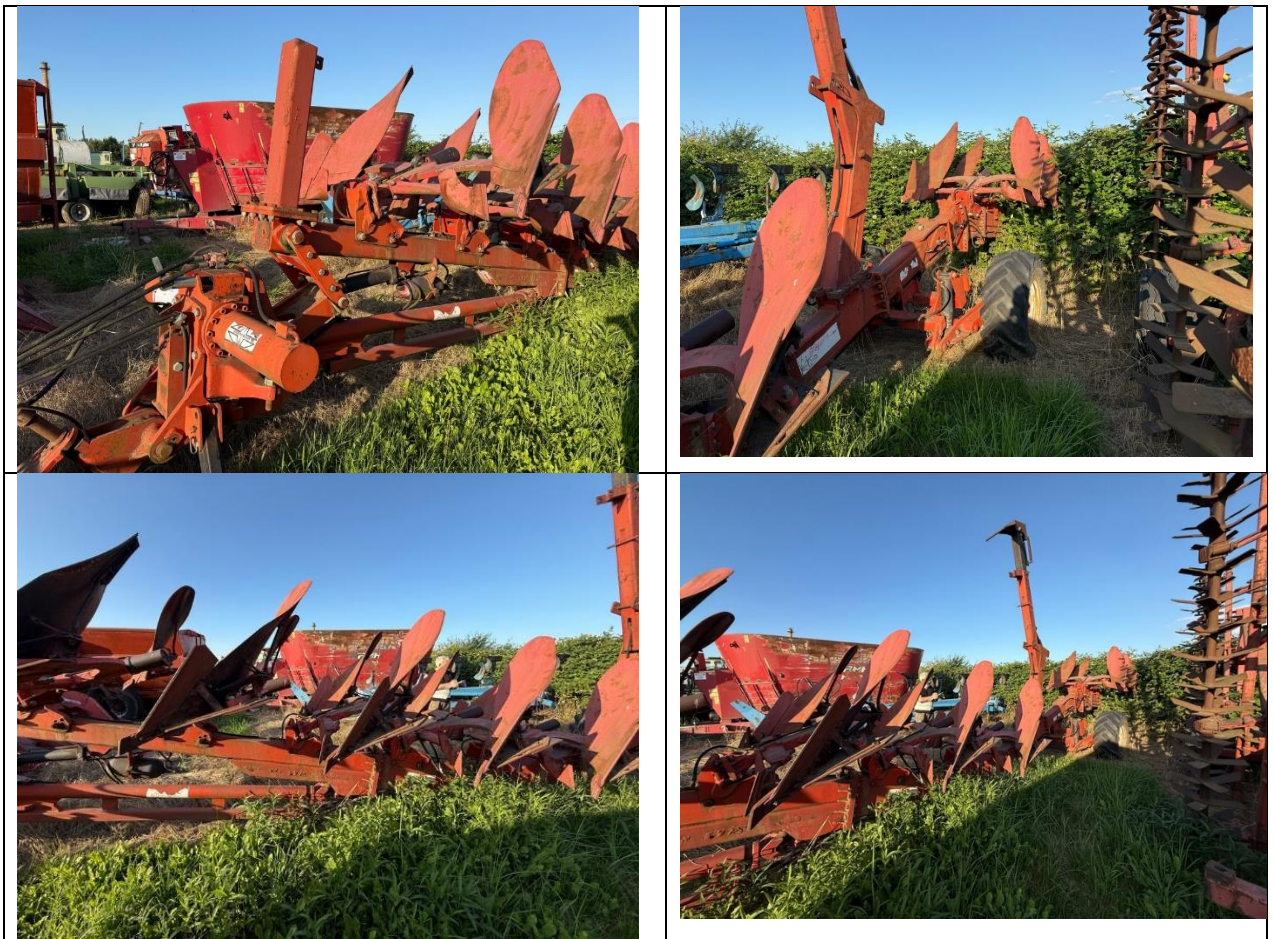
Brak: przedpłużków kpl. – *stanowią one wyposażenie standardowe.*

Pług wyposażony w odkładnice pełne, cylindryczne. Skrzydła odkładnic podparte wspornikami. Korpusy z możliwością mechanicznej regulacji kąta natarcia. Możliwość bezstopniowej regulacji szerokości orki, ze sprzężeniem równoczesnego nastawiania kąta ustawienia koła podporowego. Możliwość regulacji szerokości pierwszej skiby.

Rama – bez oznak nietypowego zużycia.

Stojak – zdekompletowany.

Korpusy – dzkioby lemieszy bez oznak zużycia eksploatacyjnego, lemiesze, odkładnice i przedpłużki – mogą być w dalszym ciągu eksploatowane. Stojaki korpusów bez oznak odkształceń.

Hydraulika – zleżenie węży, tłoczyska z ogniskami korozji Olej wymaga wymiany.

Koło – ogumienie zleżale, może być w dalszym ciągu eksploatowane. Zawieszenie koła, oś obrotu i układ samonastawiania eksploatacyjnie sprawne.

Bardzo wysokie zużycie korozyjne wszystkich podzespołów.

Pług dla odzyskania pełnej sprawności technicznej wymagałby wykonania naprawy oraz uzupełnienia brakujących podzespołów, oraz gruntownej konserwacji.

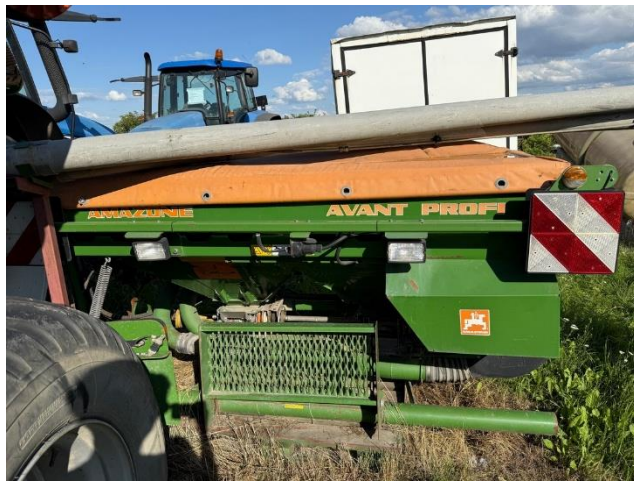
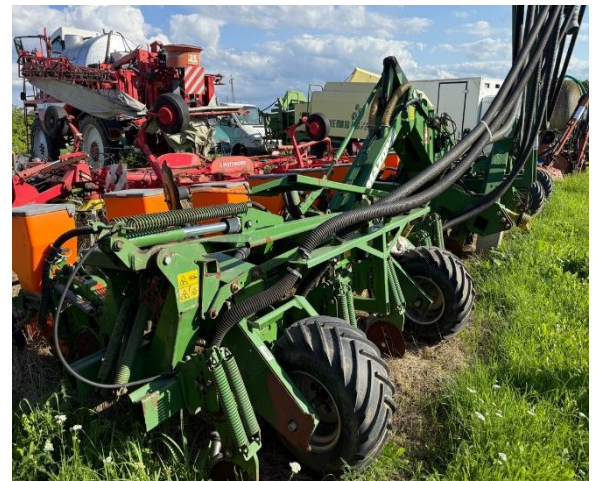
Zużyte: częściowo: redlice, wałki, łożyskowania, zespoły ugniastania, przekładnie napędów, częściowo układ pneumatyki i hydrauliki. Częściowe zleżenie ogumienia oraz oponczy.

Miejscowa utrata powłok lakierniczych oraz zużycie korozyjne.

Maszyna częściowo wypracowana, jednak bez oznak nietypowego lub ponadnormatywnego zużycia. Podzespoły wypracowane w stopniu ze zużyciem resursu. Może być eksploatowana po wykonaniu naprawy o zakresie NS.

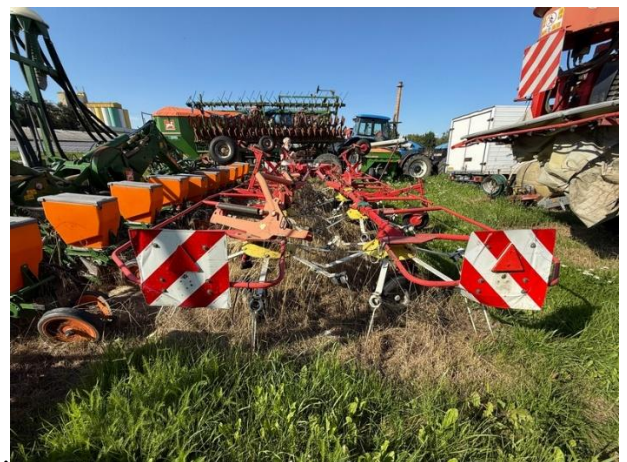
Brak: wał przegubowy.

Uszkodzone: 20 palców ramion i odkształceniami.

Zużyte: częściowo opony, zleżałe węże, łożyskowania, w wysokim stopniu wypracowane.

Maszyna w wysokim stopniu wyeksploatowana. Utrzymywana w sprawności eksploatacyjnej. Miejscowe zużycie korozyjne powierzchni pozbawionych powłok ochronnych. Ograniczona przydatność użytkowa ze względu na parametry.

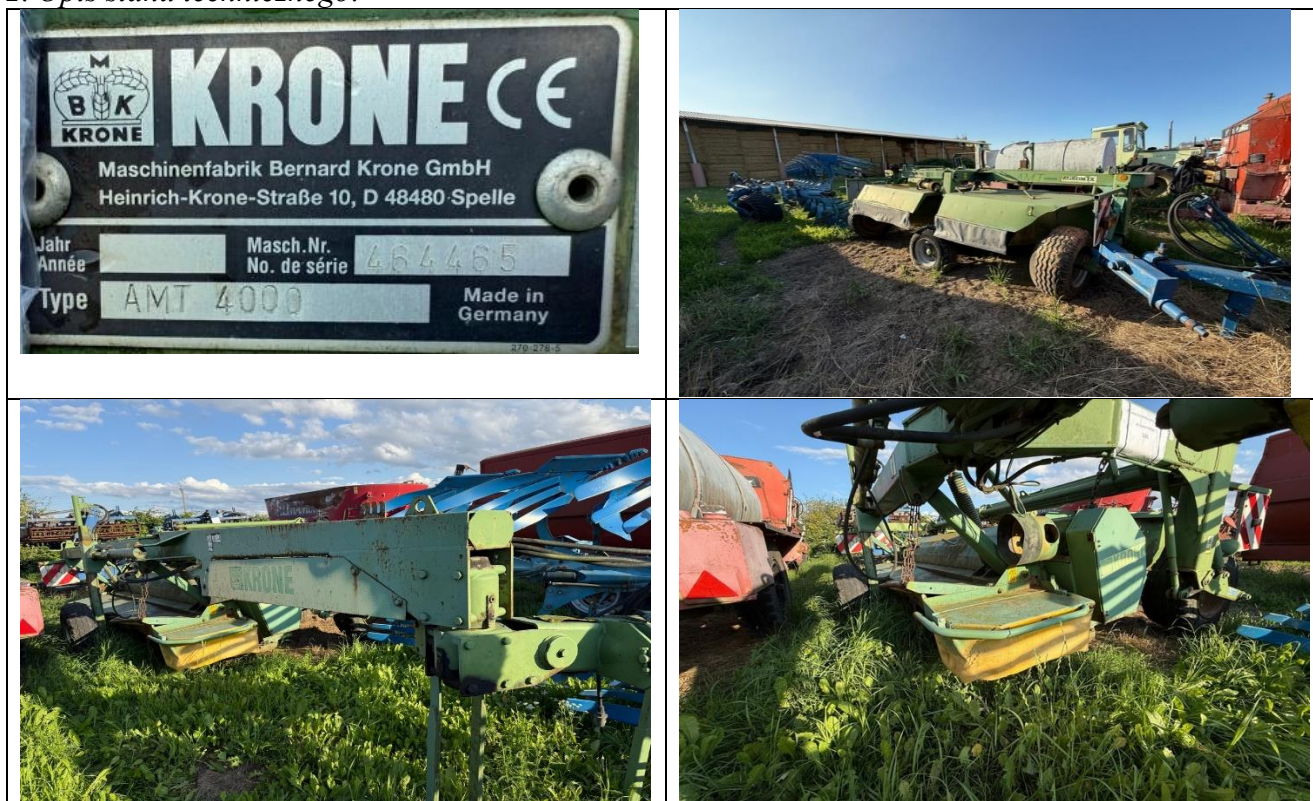
Brak: wał przegubowy.

Uszkodzone: osłony boczna i górna oraz ich rusztowania, wgięcia bębnow, odkształcenia tarcz, osłona.

Zużyte: weże, zawiasy, tarcze, częściowo łożyskowania, przeguby, przekładnie wypracowane, noże i ich osie.

Maszyna w wysokim stopniu wyeksploatowana. Zużycie korozyjne podzespołów. Wycieki. Dla odzyskania sprawności eksploatacyjnej wymaga wykonania naprawy o szerokim zakresie. Nietypowa dla rynku.

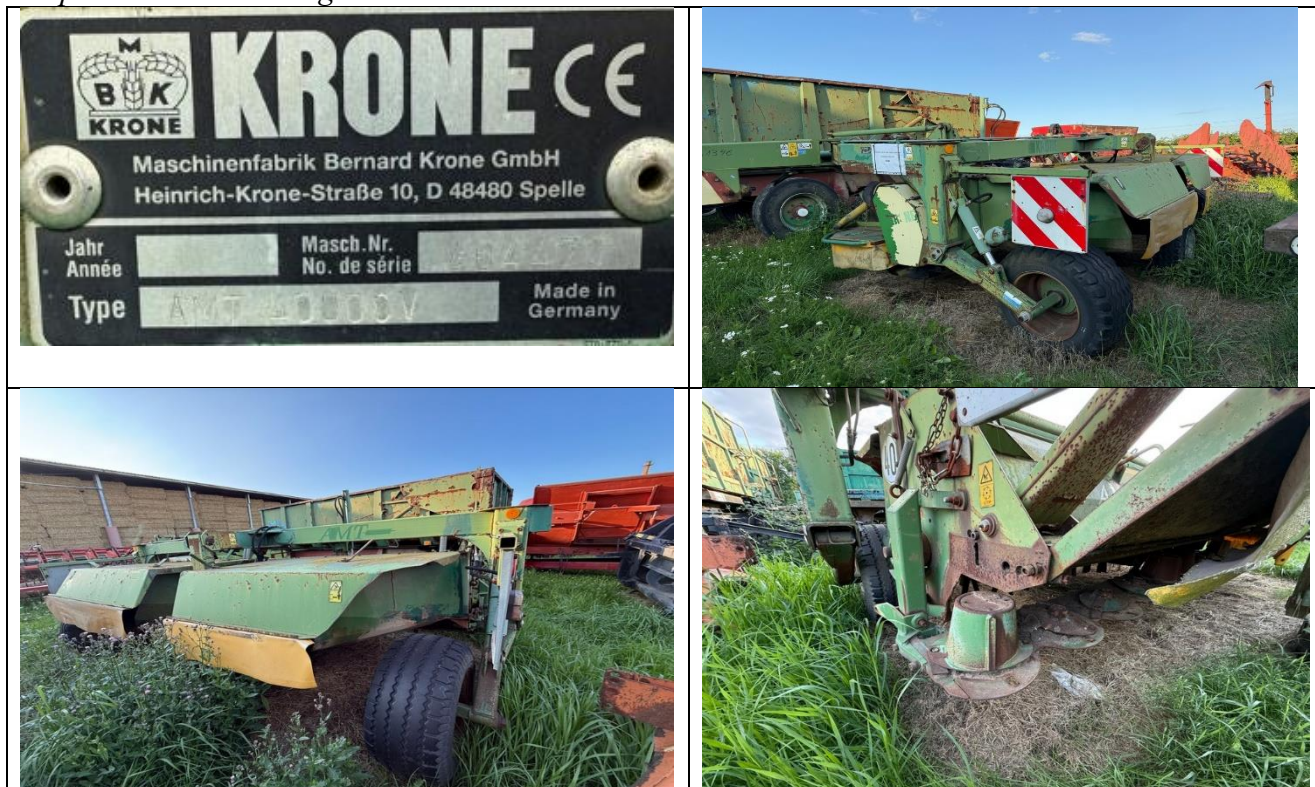
Brak: wał przegubowy.

Uszkodzone: osłony boczna i górna oraz ich rusztowania, wgięcia bębnow, odkształcenia tarcz, osłona.

Zużyte: żeże, zawiasy, tarcze, częściowo łożyskowania, przeguby, przekładnie wypracowane, noże i ich osie.

Maszyna w wysokim stopniu wyeksploatowana. Zużycie korozyjne podzespołów. Wycieki. Dla odzyskania sprawności eksploatacyjnej wymaga wykonania naprawy o szerokim zakresie. Nietypowa dla rynku.

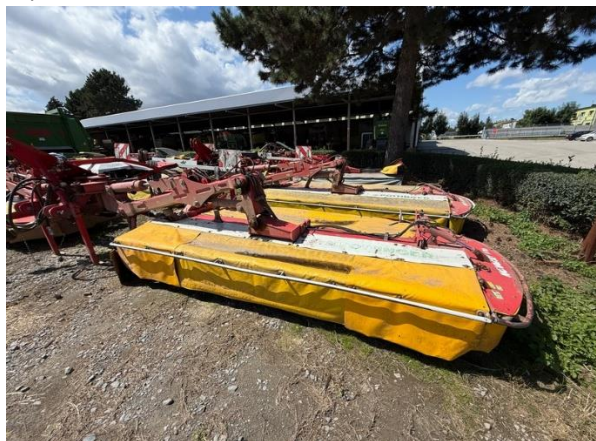
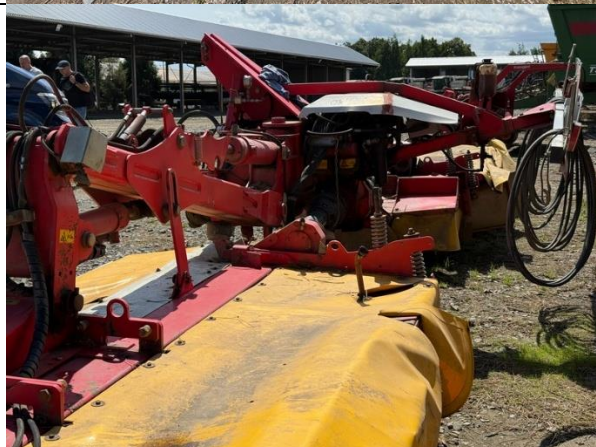
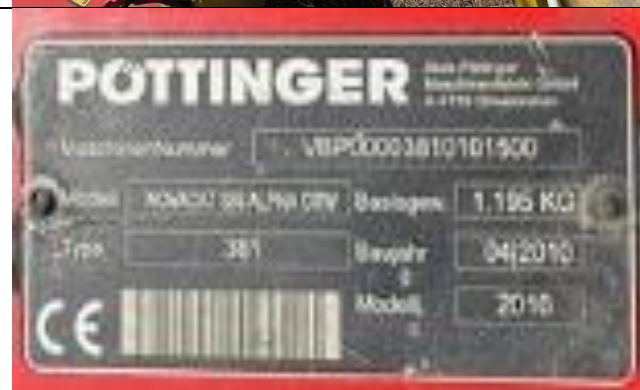
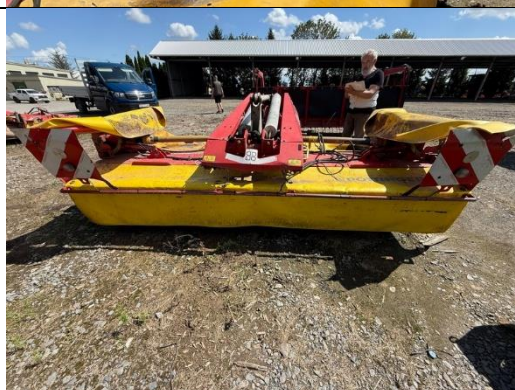
Brak: wały przegubowe.

Uszkodzone: osłony boczne i górne, wgnięcia krawędzi, odkształcenia tarcz, osłona.

Zużyte: wały, zawiasy, tarcze, częściowo łożyskowania, przeguby, przekładnie w znacznym stopniu wypracowane, noże i ich osie.

Maszyny w wysokim stopniu wyeksploatowane. Zużycie korozyjne podzespołów. Wycieki. Dla odzyskania sprawności eksploatacyjnej wymagają wykonania napraw o średnim zakresie. Nietypowa dla rynku.

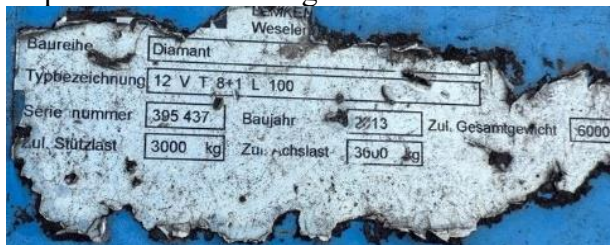
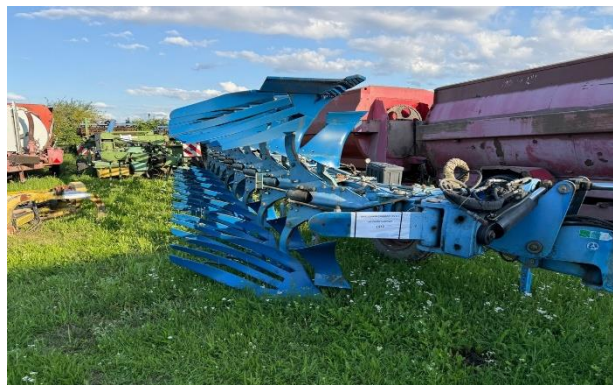
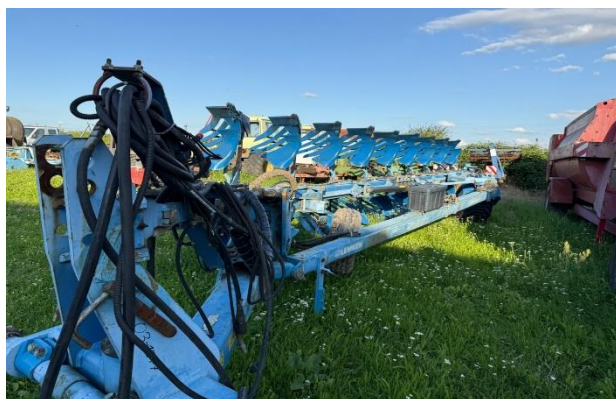
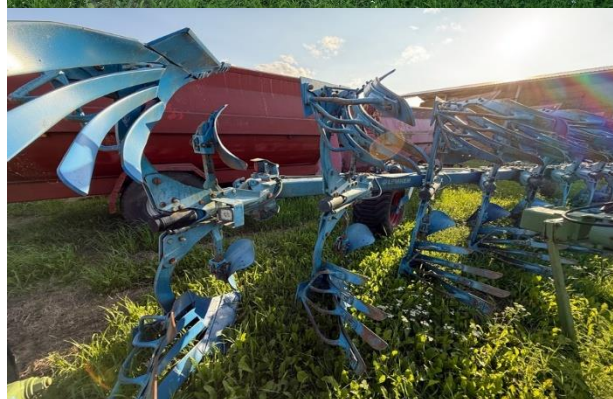
Uszkodzone: bez oznak istotnych uszkodzeń.

Zużyte: zleżałe węże, uszczelnienia, opgniska korozyjne tłoczysk, zleżałe ogumienie.

Maszyna częściowo zużyta w wyniku przechowywania, miejscowo skorodowana. Bez oznak użytkowania. Dla odzyskania pełnej sprawności wymaga wykonania naprawy o zakresie NB oraz konserwacji. Nietypowa dla rynku.

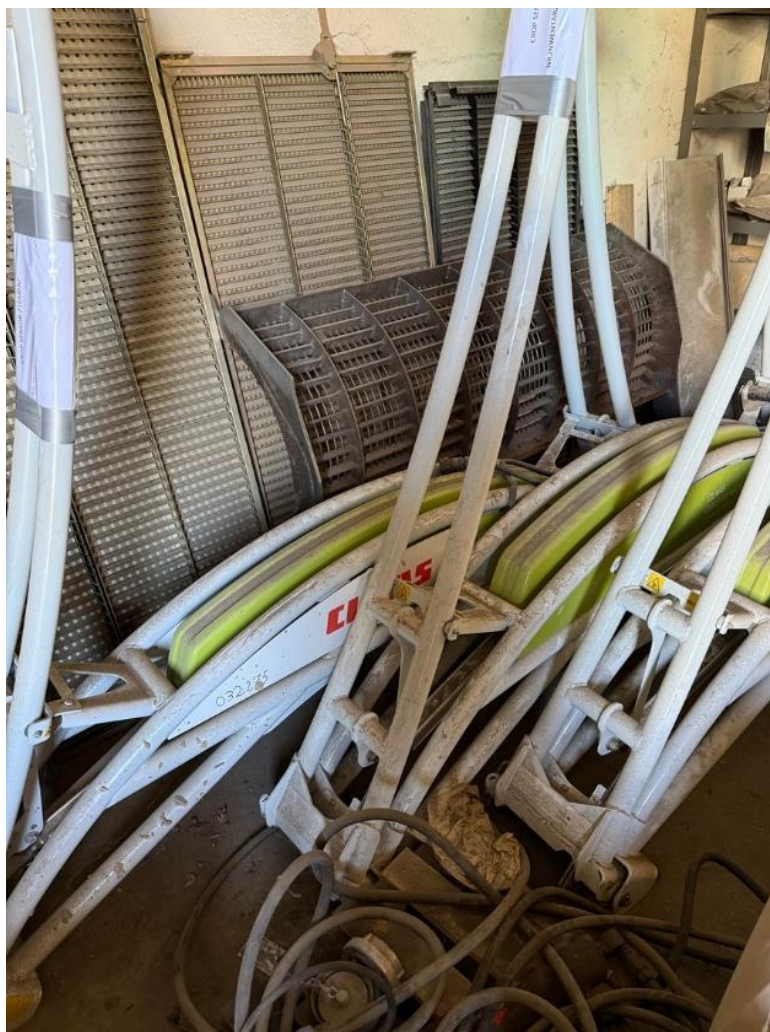
Urządzenia praktycz nie nie eksploatowane, przegchowyewane we właściwych ewarunkach. Brak oznak nietypowego zużycia. Utrata uprawnień gwarancyjnych..

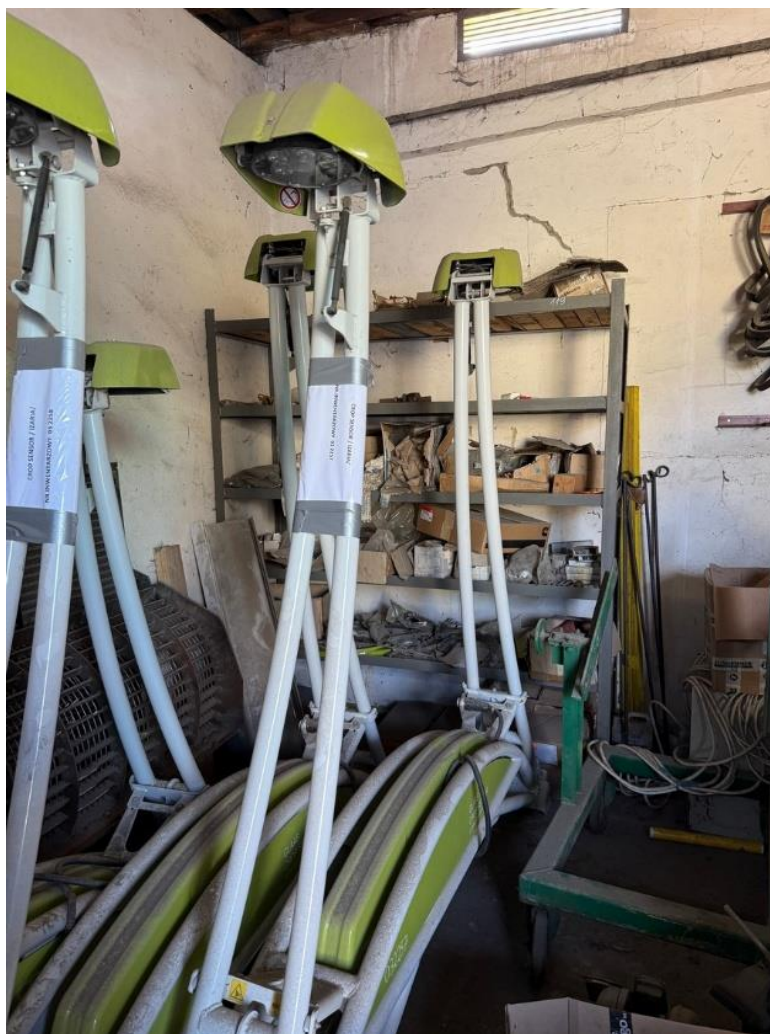
Urządzenia praktycz nie nie eksploatowane, przegchowyewane we właściwych ewarunkach. Brak oznak nietypowego zużycia. Utrata uprawnień gwarancyjnych..
