ARKUSZ WYCENY Nr 67

Nr inw.	Nazwa i typ	Rok prod.	Nr fabryczny	Masa	Inne dane
03-1361	Prasa do słomy KRONE KBP 120-80	1997	397956	7200	1200 Prod. KRONE

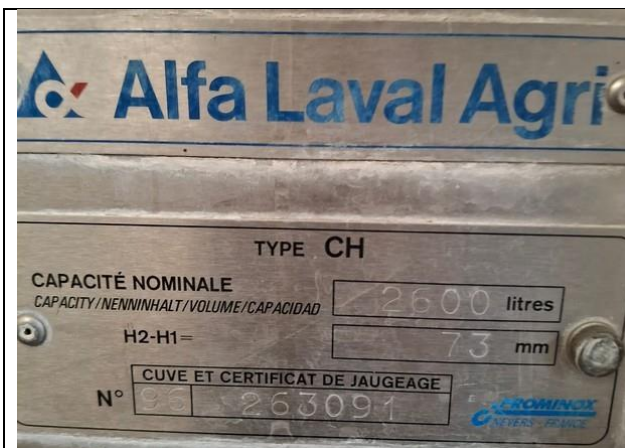
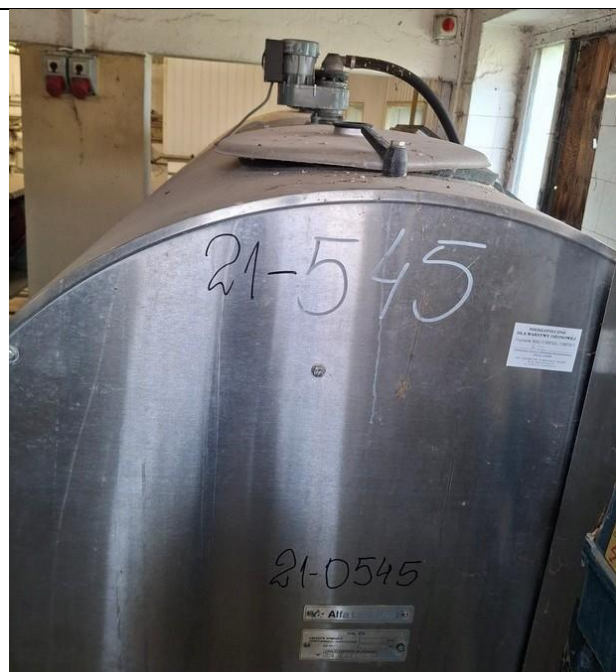
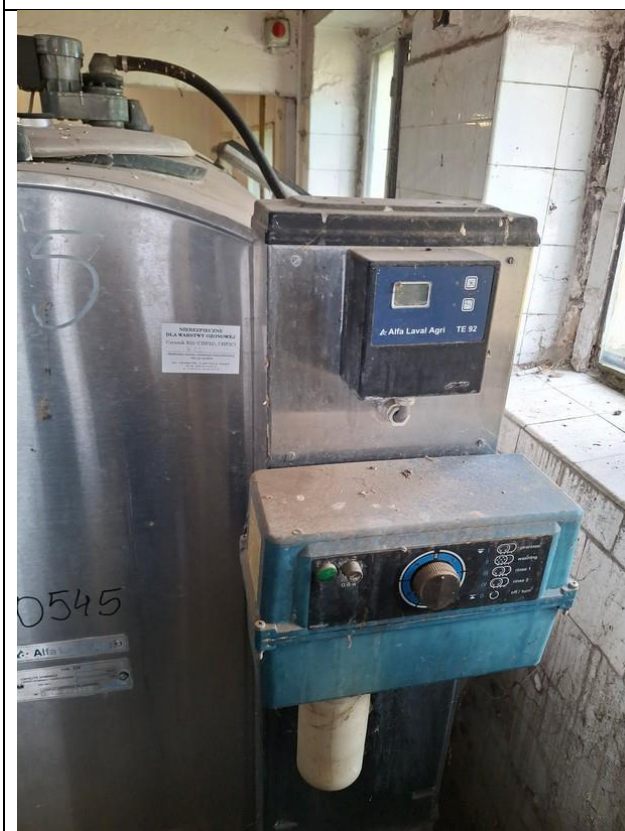
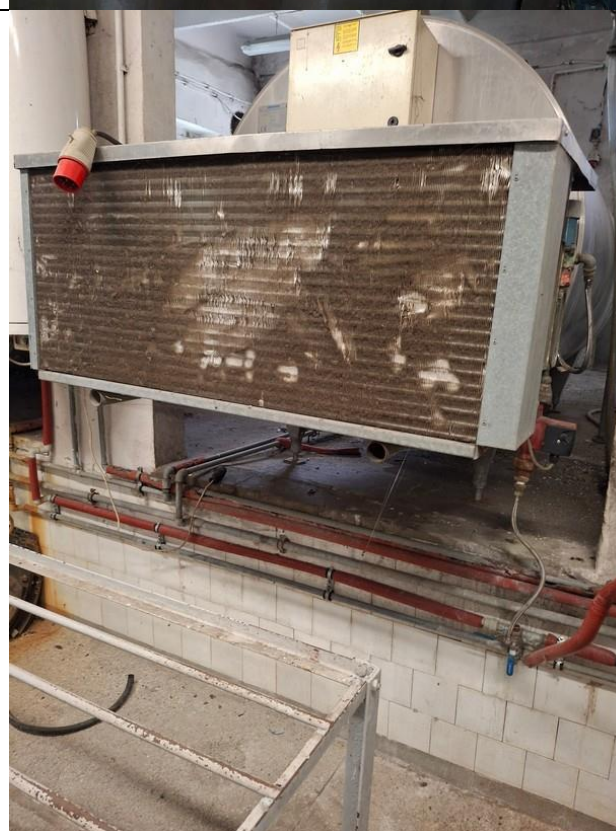
Uszkodzone: wgięcia i trwałe zanieczyszczenie lamelii wymiennika, zarysowania powierzchni zbiornika.

Zużyte: brak oznak nietypowego lub ponadnormatywnego zużycia, poza wynikającym z użytkowania.

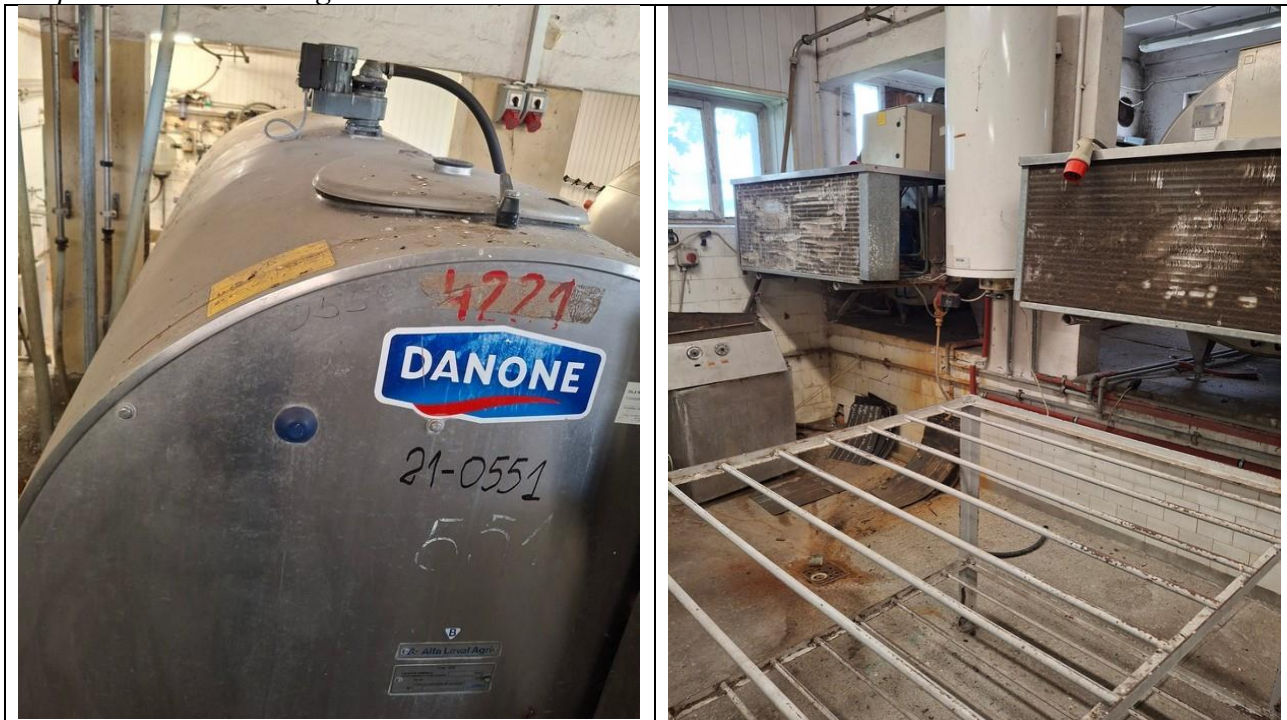
Uszkodzone: wgnięcia i trwałe zanieczyszczenie lameli wymiennika, zarysowania powierzchni zbiornika.

Zużyte: brak oznak nietypowego lub ponadnormatywnego zużycia, poza wynikającym z użytkowania.

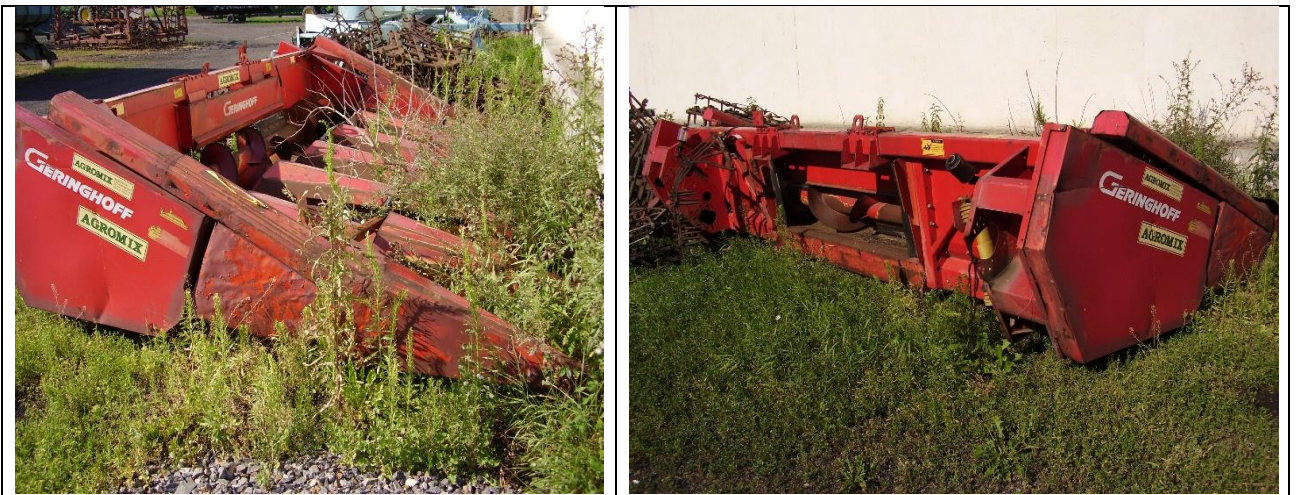
Zużyte: wysokie zużycie przekładni oraz przenośników – w tym łańcuchowych zabierających, noży.

Uszkodzone: obudowy i obdachowania.

Zespoły obrywające – łańcuchy wypracowane i zużyte korozyjne, koła zębowe wypracowane. Noże zużyte.

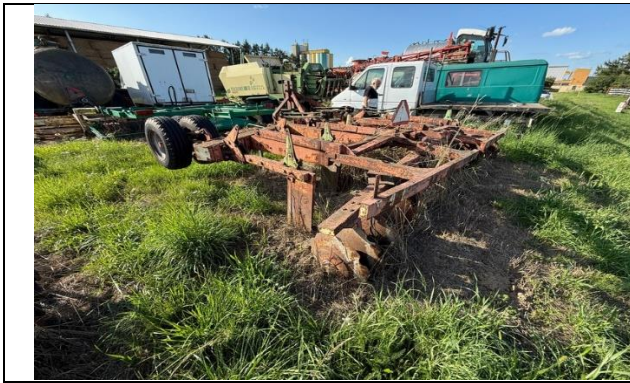
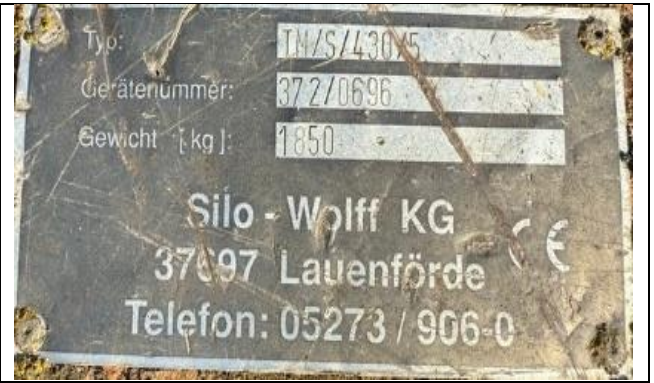
Brak: 1 kpl., skrobaki.

Zużyte: redlice, częściowo słupice, zleżałe opony, korozja podzespołów, tarcze zębowe, łożyskowania nośnic.

Uszkodzone: wspornik stojaka, stojak, pęknięcia bezpieczników.

Maszyna w wysokim stopniu zużyta eksploatacyjnie oraz przebiegiem procesów korozyjnych. Nietrypowa dla rynku. Konstrukcja przestarzała. Mała atrakcyjność rynkowa.

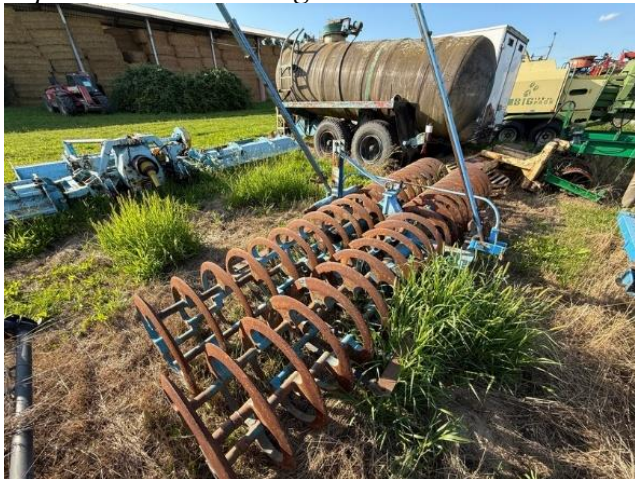
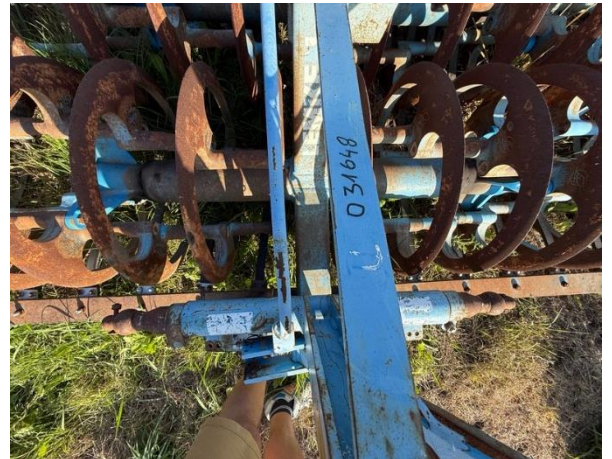
Zużyte: w wysokim stopniu struny, łożyskowania wałów, przeguby ramion, luzy stojaka, miejscowa utrata powłok ochronnych, ogniska korozji.

Wymaga wykonania naprawy o szerokim zakresie.

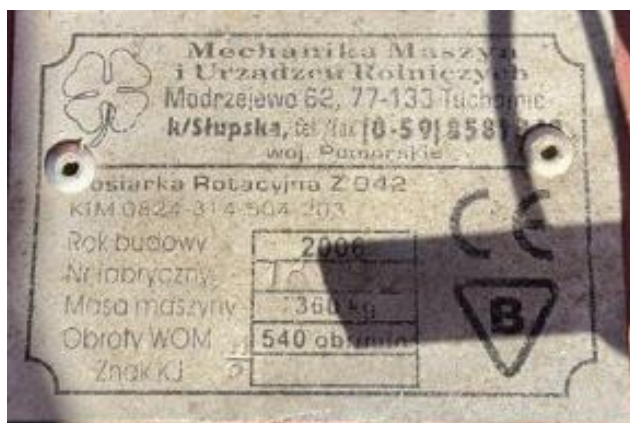
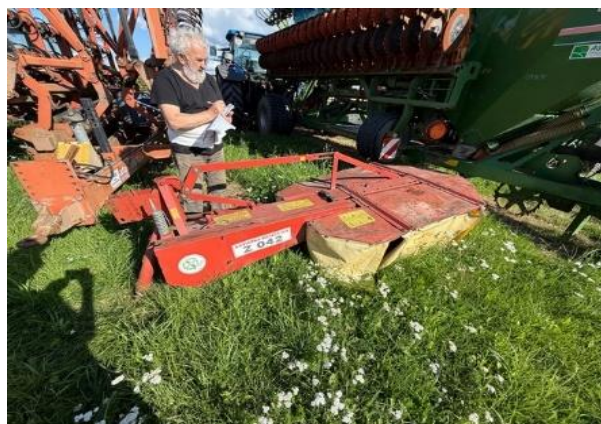
Brak: wał przegubowy.

Uszkodzone: osłony boczna i górna oraz ich rusztowania, wgięcia bębnow, odkształcenia tarcz, osłona pasa.

Maszyna w wysokim stopniu wyeksploatowana. Zużycie korozyjne podzespołów. Wycieki ze skrzyni. Dla odzyskania sprawności eksploatacyjnej wymaga wykonania naprawy o szerokim zakresie.

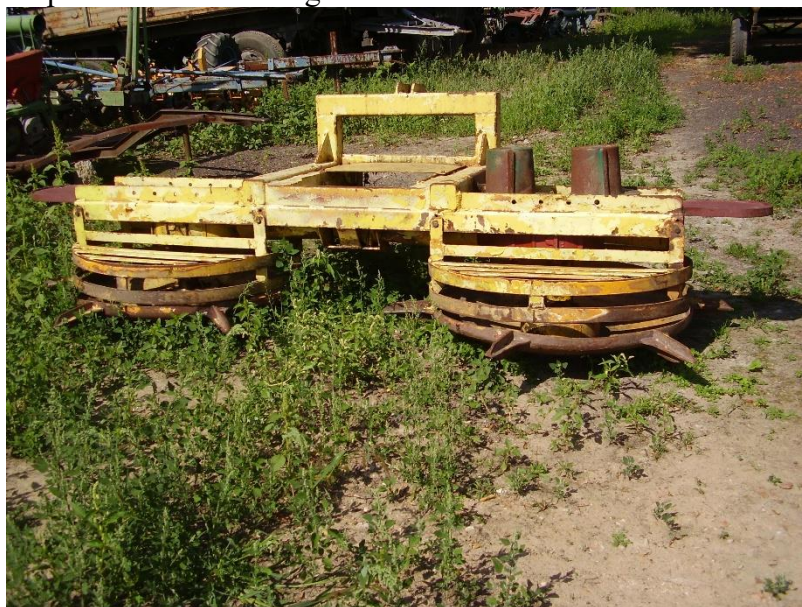
Brak: WOM

Zużyte: w wysokim stopniu łożyskowania i przekładnia napędu, zużycie korozyjne.
