Nr zlecenia: 67/26/11/2025/CarArena STANDARD

## WYCENA WARTOŚCI

Zadanie: Ocena stanu technicznego i określenie wartości rynkowej pojazdu

| DANE IDENTYFIKACYJNE POJAZDU | | Dane: [O] XII-2025 | |
|---|---|---|---|
| Marka: | SKODA | Nr rejestracyjny: | WE434VY |

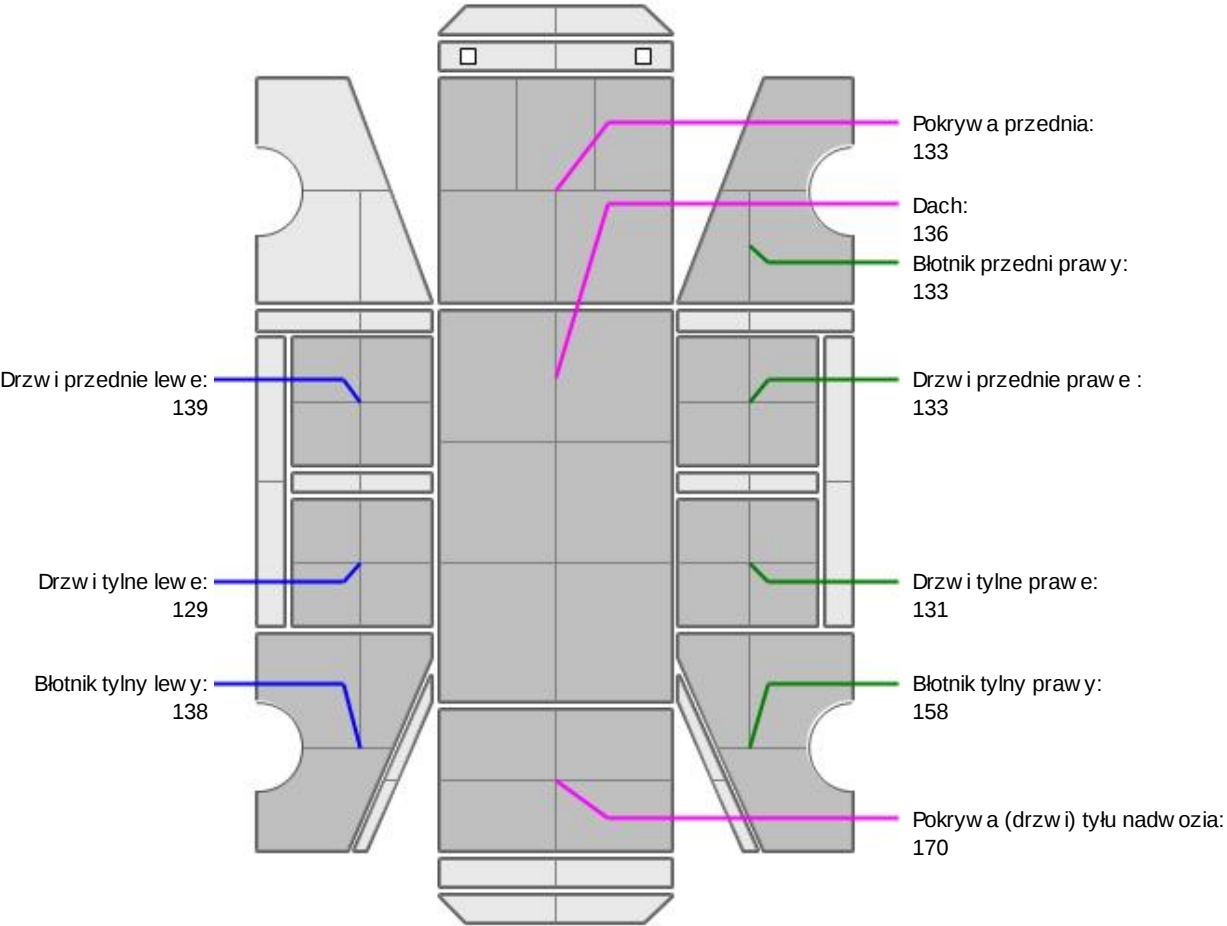
| L.p. | Nazwa elementu | L / P | Grubość powłoki [µm] | Opis |
| 1 | Pokrywa przednia | | 133 | |
| 2 | Dach | | 136 | |
| 3 | Drzwi przednie | L | 139 | |
| 4 | Drzwi tylne | L | 129 | |
| 5 | Błotnik tylny | L | 138 | |
| 6 | Błotnik przedni | P | 133 | |

| 7 | Drzwi przednie | P | 133 | |
| 8 | Drzwi tylne | P | 131 | |
| 9 | Błotnik tylny | P | 158 | |
| 10 | Pokrywa (drzwi) tyłu nadwozia | | 170 | |

Podane przedziały grubości powłoki lakierowej poszczególnych elementów dotyczą wyłącznie punktów pomiarowych, tj. trzech wybranych miejsc na danym elemencie nadwozia. Nie oznacza to, że w pozostałych obszarach danego elementu grubość powłoki jest jednakowa ani że nie może wykraczać poza wskazane zakresy. Pomiary wykonano urządzeniem będącym w posiadaniu rzeczoznawcy. Pomiar wykonany innym przyrządem może się różnić.
