Nr zlecenia: 59/26/11/2025/CarArena STANDARD

## Wycena wartości

Zadanie: Ocena stanu technicznego i określenie wartości rynkowej pojazdu

| DANE IDENTYFIKACYJNE POJAZDU | | Dane: [D] XII-2025 | |
|---|---|---|---|
| Marka: | FORD | Nr rejestracyjny: | NO9718S |

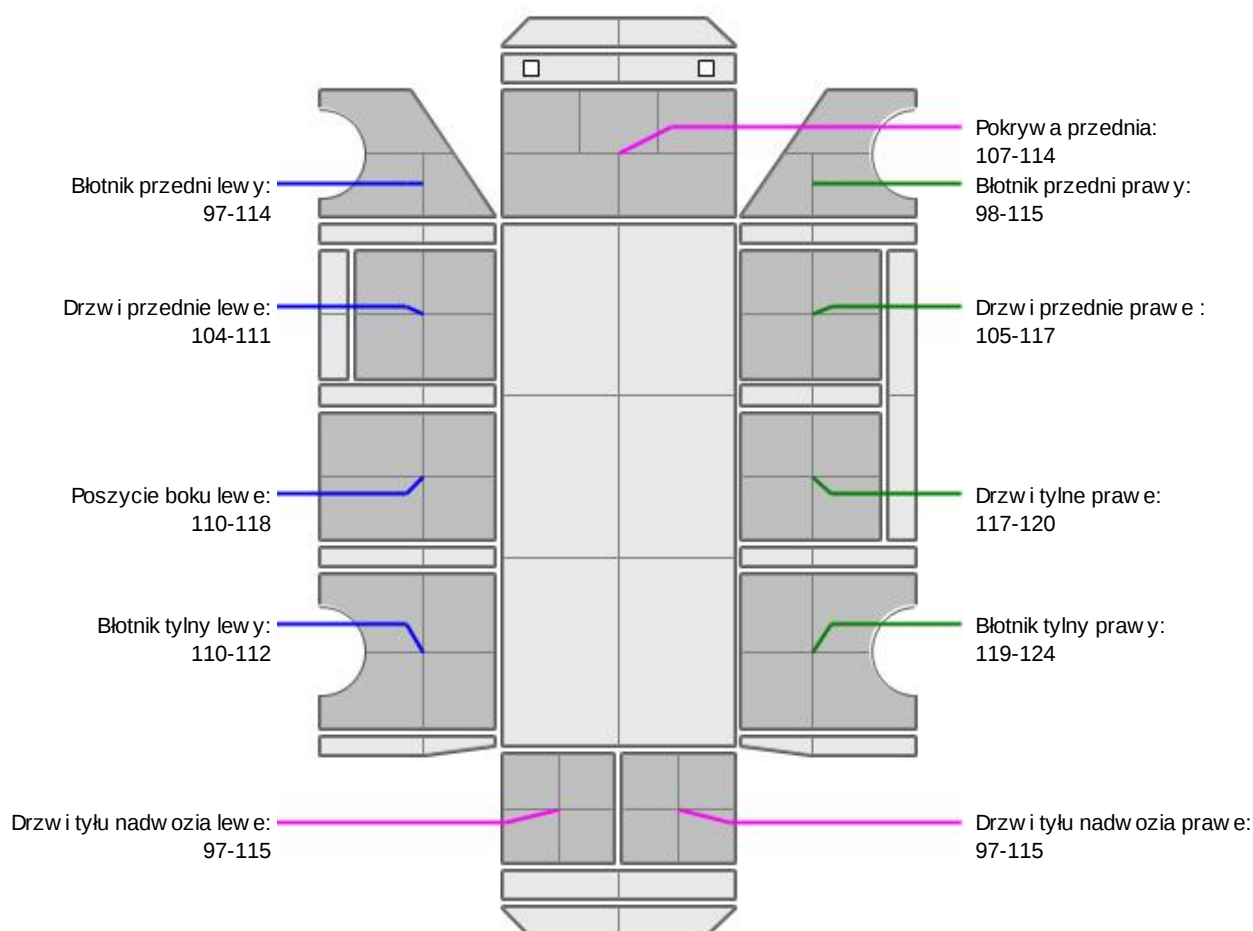
| L.p. | Nazwa elementu | L / P | Grubość powłoki<br>[μm] | Opis |

Podane przedziały grubości powłoki lakierowej poszczególnych elementów dotyczą wyłącznie punktów pomiarowych, tj. trzech wybranych miejsc na danym elemencie nadwozia. Nie oznacza to, że w pozostałych obszarach danego elementu grubość powłoki jest jednakowa ani że nie może wykroczać poza wskazane zakresy. Pomiary wykonano urządzeniem będącym w posiadaniu rzeczoznawcy. Pomiar wykonany innym przyrządem może się różnić.
