Nr zlecenia: 74/30/10/2025/CarArena STANDARD

## WYCENA WARTOŚCI

Zadanie: Ocena stanu technicznego i określenie wartości rynkowej pojazdu

| DANE IDENTYFIKACYJNE POJAZDU | | Dane: [O] XI-2025 | |
|---|---|---|---|
| Model pojazdu: | Golf VII Variant 2.0 TDI MR`17 E6 | Nr Info-Ekspert: | 040-08576 |

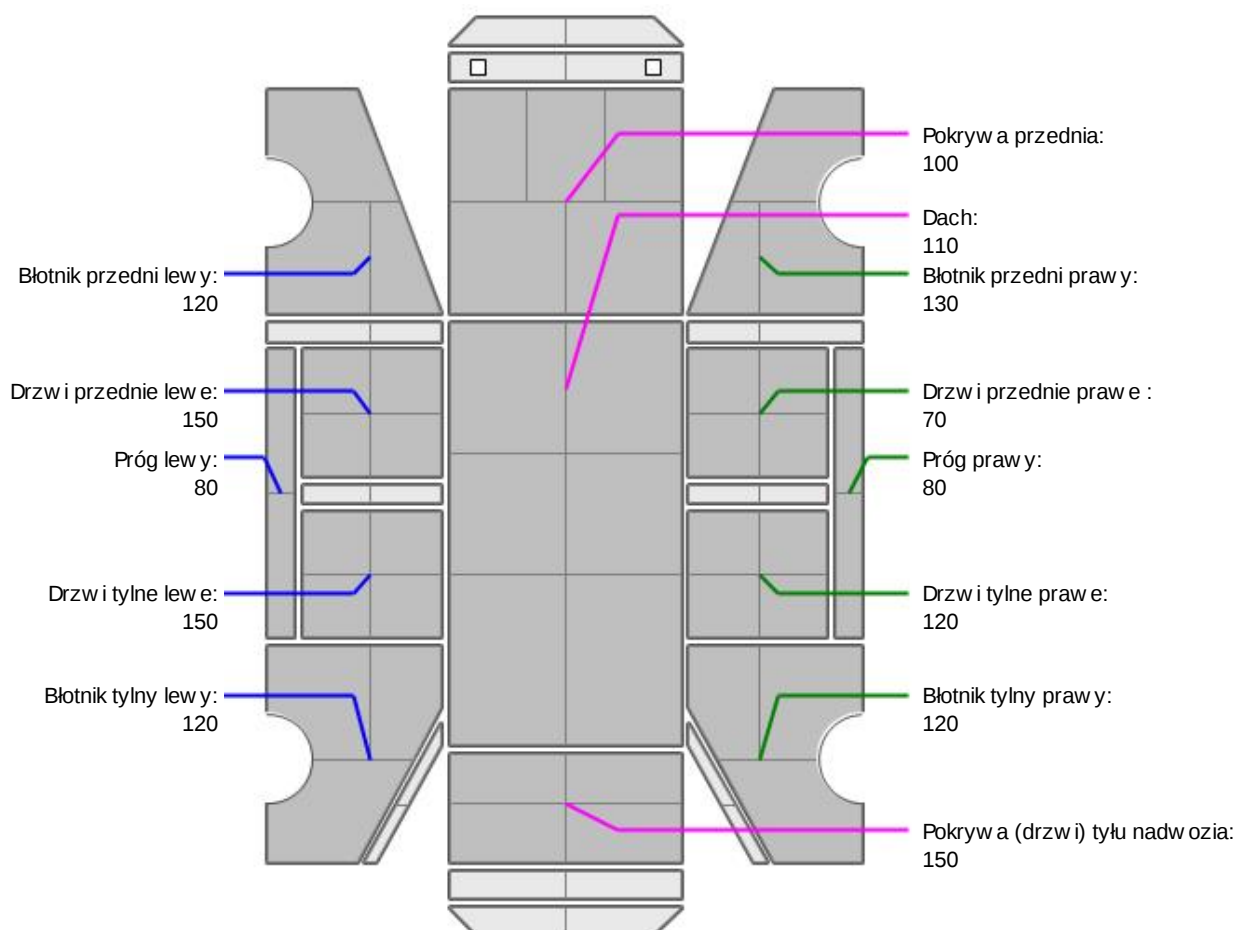
| L.p. | Nazwa elementu | L / P | Grubość powłoki<br>[μm] | Opis |
| 1 | Pokrywa przednia | | 100 | |
| 2 | Dach | | 110 | |
| 3 | Błotnik przedni | L | 120 | |
| 4 | Próg | L | 80 | |
| 5 | Drzwi przednie | L | 150 | |
| 6 | Drzwi tylne | L | 150 | |
| 7 | Błotnik tylny | L | 120 | |
| 8 | Błotnik przedni | P | 130 | |
| 9 | Próg | P | 80 | |
| 10 | Drzwi przednie | P | 70 | |
| 11 | Drzwi tylne | P | 120 | |
| 12 | Błotnik tylny | P | 120 | |
| 13 | Pokrywa (drzwi) tyłu nadwozia | | 150 | |

Podane przedziały grubości powłoki lakierowej, dotyczą punktów pomiarowych. Nie mogą być traktowane jako gwarancja, że grubość powłoki lakierowej w innych punktach nie wykracza poza te przedziały. Pomiar powłoki lakierowej został wykonany urządzeniem będącym w posiadaniu rzeczoznawcy. Pomiar wykonany innym przyrządem może się różnić.
