Nr zlecenia: 70/30/10/2025/CarArena STANDARD

## Wycena wartości

Zadanie: Ocena stanu technicznego i określenie wartości rynkowej pojazdu

| DANE IDENTYFIKACYJNE POJAZDU | | Dane: [D] XI-2025 | |
|---|---|---|---|
| Marka: | VOLKSWAGEN | Nr rejestracyjny: | GA346CF |

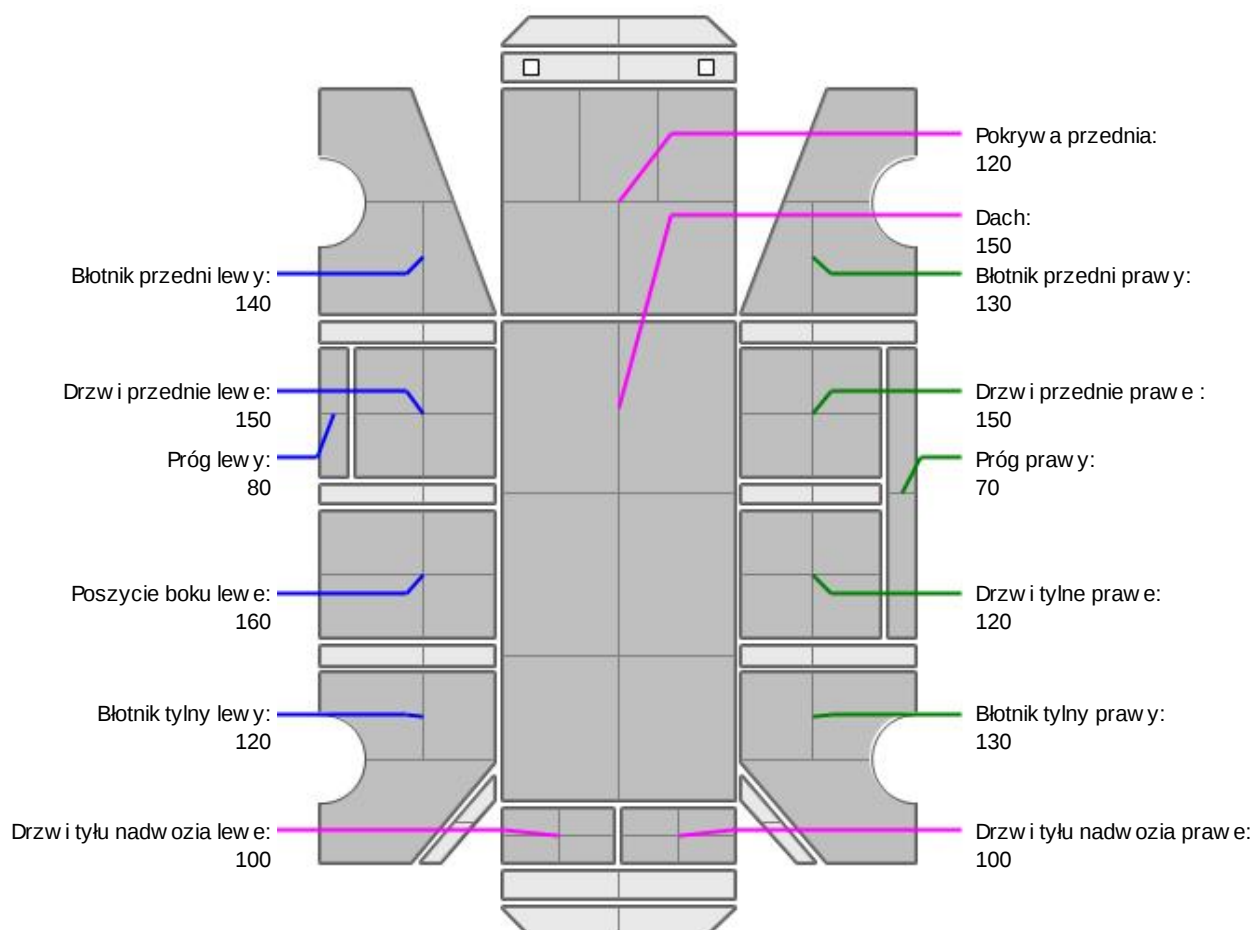
| L.p. | Nazwa elementu | L / P | Grubość powłoki [µm] | Opis |
| 1 | Pokrywa przednia | | 120 | |
| 2 | Dach | | 150 | |
| 3 | Błotnik przedni | L | 140 | |
| 4 | Próg | L | 80 | |
| 5 | Drzwi przednie | L | 150 | |
| 6 | Poszycie boku | L | 160 | |
| 7 | Błotnik tylny | L | 120 | |
| 8 | Drzwi tyłu nadwozia | | 100 | |
| 9 | Błotnik przedni | P | 130 | |
| 10 | Próg | P | 70 | |
| 11 | Drzwi przednie | P | 150 | |
| 12 | Drzwi tylne | P | 120 | |
| 13 | Błotnik tylny | P | 130 | |
| 14 | Drzwi tyłu nadwozia | | 100 | |

Powłoka lakiernicza zabrudzona.
