Nr zlecenia: 75/17/10/2025/CarArena STANDARD

## WYCENA WARTOŚCI

Zadanie: Ocena stanu technicznego i określenie wartości rynkowej pojazdu

| DANE IDENTYFIKACYJNE POJAZDU | | Dane: [O] X-2025 | |
|---|---|---|---|
| Marka: | TOYOTA | Nr rejestracyjny: | WE4J802 |

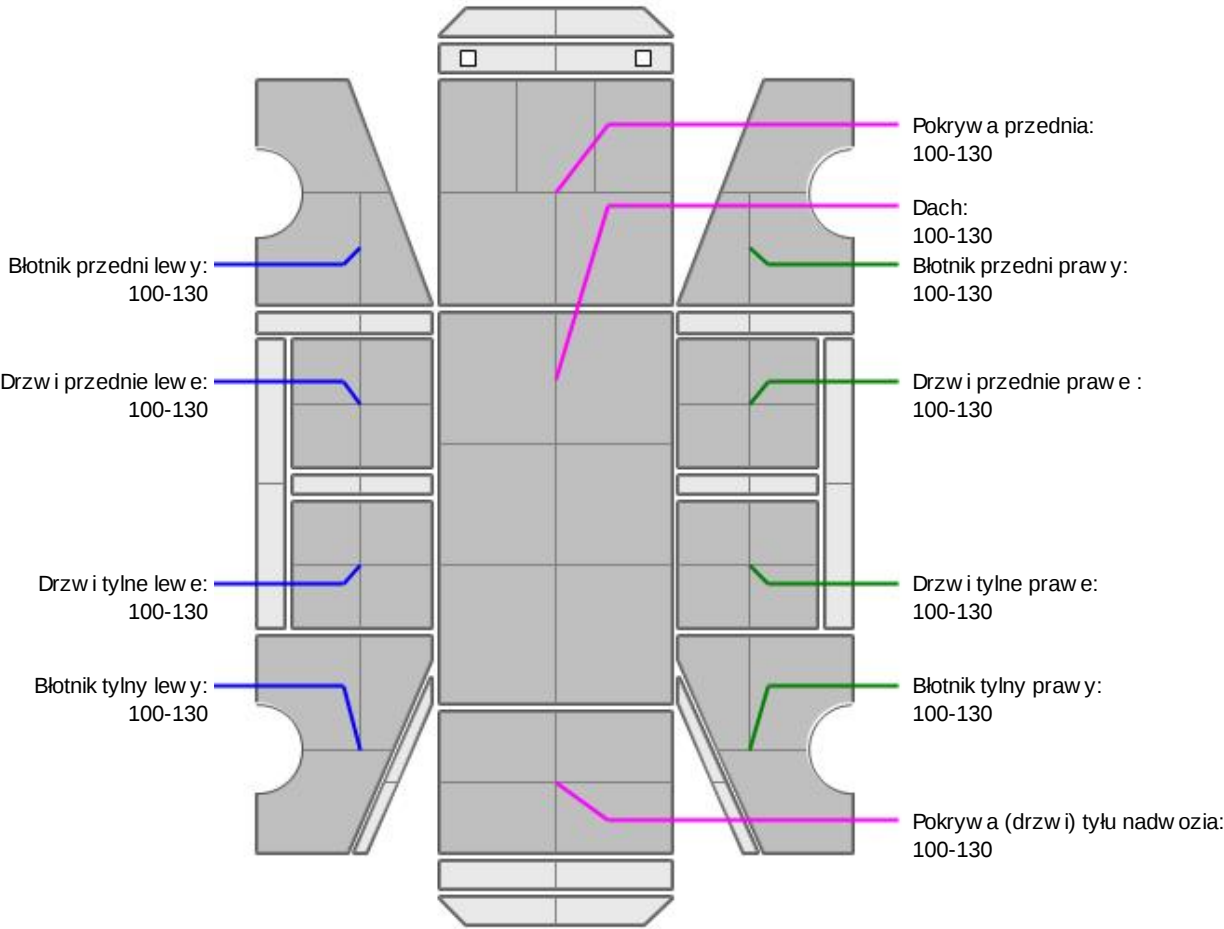
**KABINA KIEROWCY – Opis powłoki lakierowej**

| L.p. | Nazwa elementu | L / P | Grubość powłoki [µm] | Opis |
| 1 | Pokrywa przednia | | 100-130 | |
| 2 | Dach | | 100-130 | |
| 3 | Błotnik przedni | L | 100-130 | |
| 4 | Drzwi przednie | L | 100-130 | |
| 5 | Drzwi tylne | L | 100-130 | |

| 6 | Błotnik tylny | L | 100-130 | |
| 7 | Błotnik przedni | P | 100-130 | |
| 8 | Drzwi przednie | P | 100-130 | |
| 9 | Drzwi tylne | P | 100-130 | |
| 10 | Błotnik tylny | P | 100-130 | |
| 11 | Pokrywa (drzwi) tyłu nadwozia | | 100-130 | |

Podane przedziały grubości powłoki lakierowej, dotyczą punktów pomiarowych. Nie mogą być traktowane jako gwarancja, że grubość powłoki lakierowej w innych punktach nie wykracza poza te przedziały. Pomiar powłoki lakierowej został wykonany urządzeniem będącym w posiadaniu rzeczoznawcy. Pomiar wykonany innym przyrządem może się różnić.
