Nr zlecenia: 37/14/11/2025/CarArena STANDARD

## Wycena Wartości

Zadanie: Ocena stanu technicznego i określenie wartości rynkowej pojazdu

| DANE IDENTYFIKACYJNE POJAZDU | | Dane: [O] XI-2025 | |
|---|---|---|---|
| Model pojazdu: | <b>Corolla 1.8 Hybrid MR`19 E6</b> | Nr Info-Ekspert: | <b>037-03194</b> |

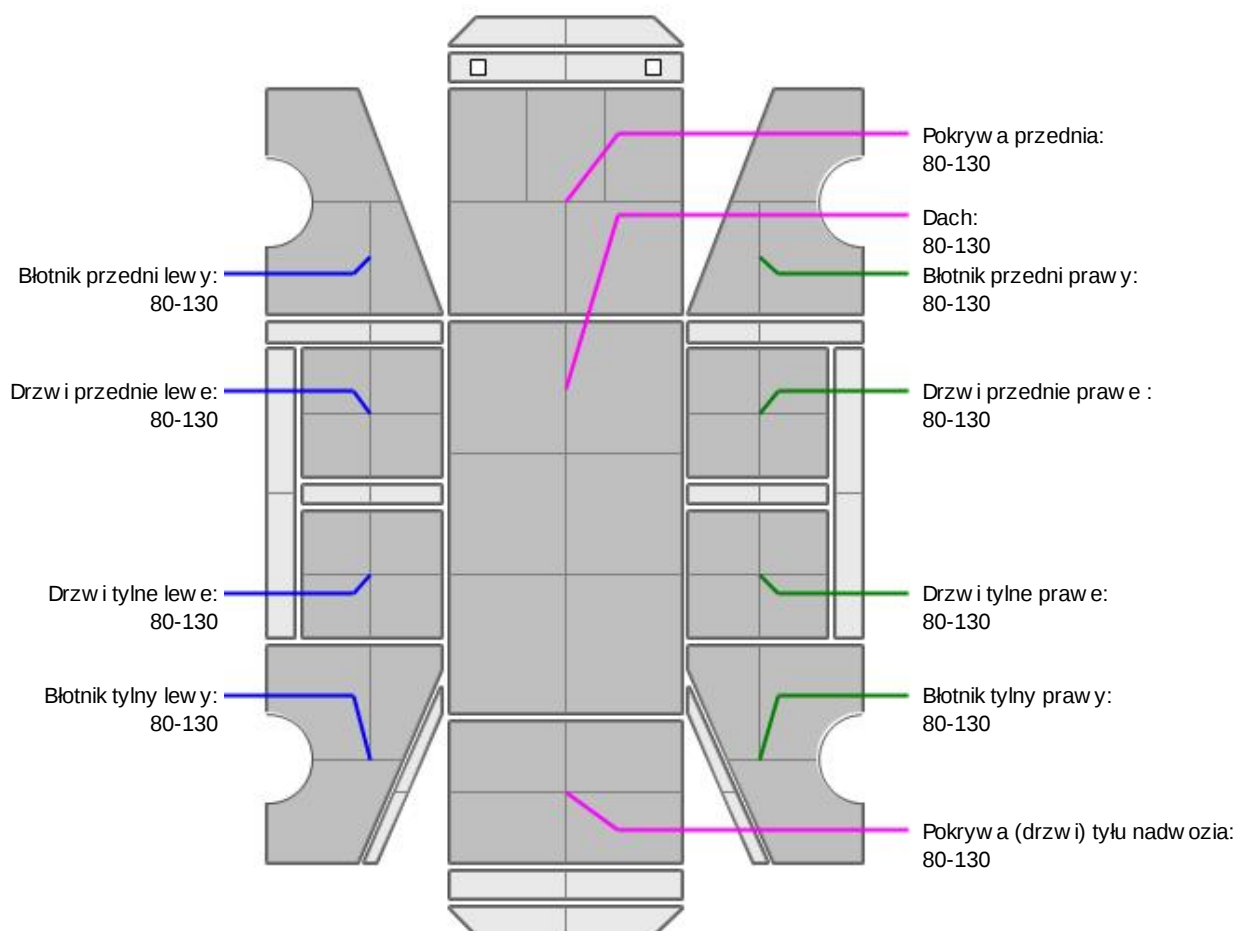
**KABINA KIEROWCY – Opis powłoki lakierowej**

| L.p. | Nazwa elementu | L / P | Grubość powłoki [μm] | Opis |
|---|---|---|---|---|
| 1 | Pokrywa przednia | | 80-130 | |
| 2 | Dach | | 80-130 | |
| 3 | Błotnik przedni | L | 80-130 | |
| 4 | Drzwi przednie | L | 80-130 | |
| 5 | Drzwi tylne | L | 80-130 | |
| 6 | Błotnik tylny | L | 80-130 | |
| 7 | Błotnik przedni | P | 80-130 | |
| 8 | Drzwi przednie | P | 80-130 | |
| 9 | Drzwi tylne | P | 80-130 | |
| 10 | Błotnik tylny | P | 80-130 | |
| 11 | Pokrywa (drzwi) tyłu nadwozia | | 80-130 | |

Podane przedziały grubości powłoki lakierowej, dotyczą punktów pomiarowych. Nie mogą być traktowane jako gwarancja, że grubość powłoki lakierowej w innych punktach nie wykracza poza te przedziały. Pomiar powłoki lakierowej został wykonany urządzeniem będącym w posiadaniu rzeczoznawcy. Pomiar wykonany innym przyrządem może się różnić.
