Nr zlecenia: 95/02/12/2025/CarArena STANDARD

## WYCENA WARTOŚCI

Zadanie: Ocena stanu technicznego i określenie wartości rynkowej pojazdu

| DANE IDENTYFIKACYJNE POJAZDU | | Dane: [O] XII-2025 | |
|---|---|---|---|
| Marka: | TOYOTA | Nr rejestracyjny: | PY53206 |

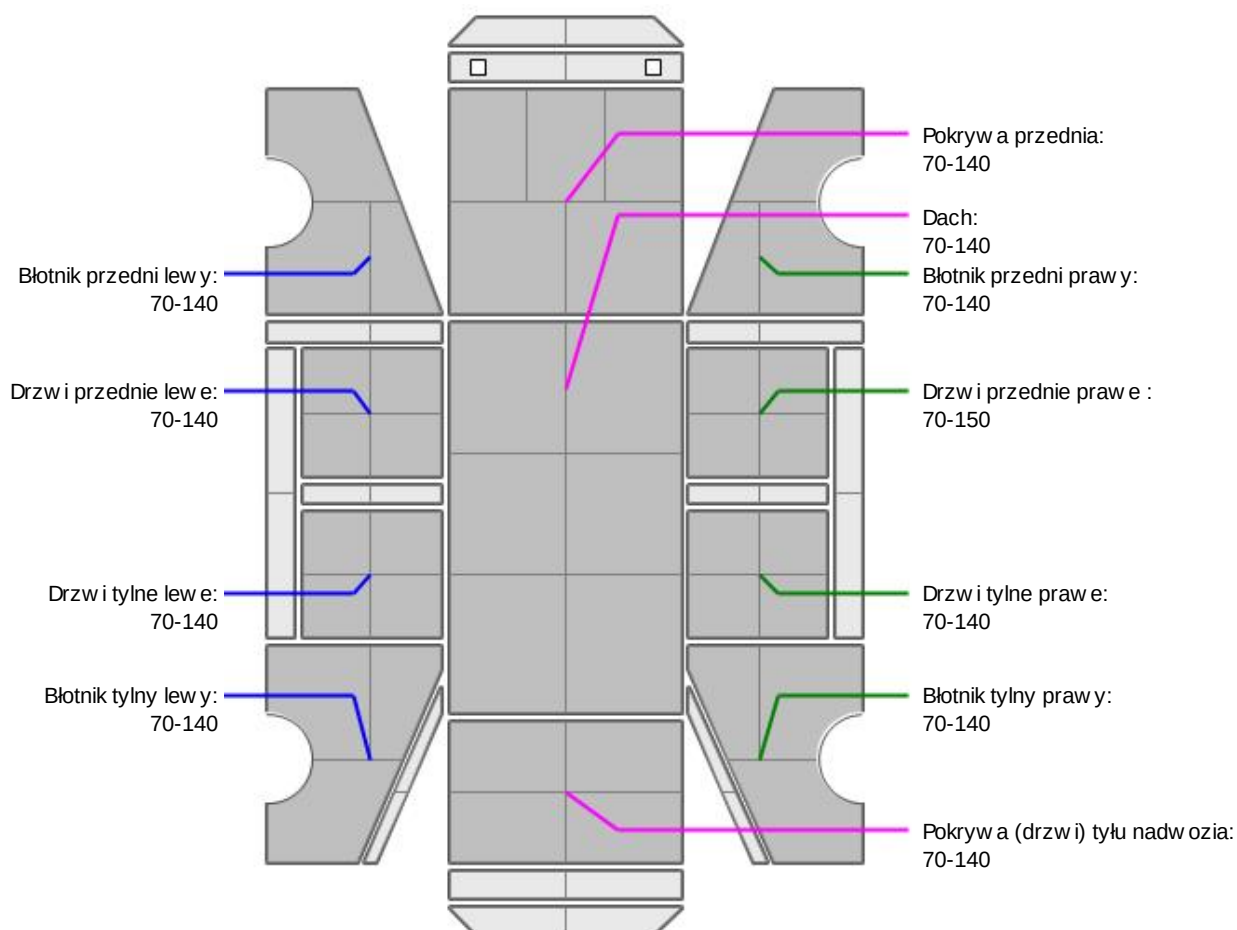
## KABINA KIEROWCY – Opis powłoki lakierowej

| L.p. | Nazwa elementu | L / P | Grubość powłoki [μm] | Opis |
| 1 | Pokrywa przednia | | 70-140 | |
| 2 | Dach | | 70-140 | |
| 3 | Błotnik przedni | L | 70-140 | |
| 4 | Drzwi przednie | L | 70-140 | |
| 5 | Drzwi tylne | L | 70-140 | |
| 6 | Błotnik tylny | L | 70-140 | |
| 7 | Błotnik przedni | P | 70-140 | |
| 8 | Drzwi przednie | P | 70-150 | |
| 9 | Drzwi tylne | P | 70-140 | |
| 10 | Błotnik tylny | P | 70-140 | |
| 11 | Pokrywa (drzwi) tyłu nadwozia | | 70-140 | |

Podane przedziały grubości powłoki lakierowej poszczególnych elementów dotyczą wyłącznie punktów pomiarowych, tj. trzech wybranych miejsc na danym elemencie nadwozia. Nie oznacza to, że w pozostałych obszarach danego elementu grubość powłoki jest jednakowa ani że nie może wykroczyć poza wskazane zakresy. Pomiary wykonano urządzeniem będącym w posiadaniu rzeczoznawcy. Pomiar wykonany innym przyrządem może się różnić.
