**OCENA TECHNICZNA nr: DAW-2147/25**

Zadanie: Określenie wartości pojazdu z uwzględnieniem sprzedaży wymuszonej

Marka: HYUNDAI

Model: i30 1.6 MR`15 E6

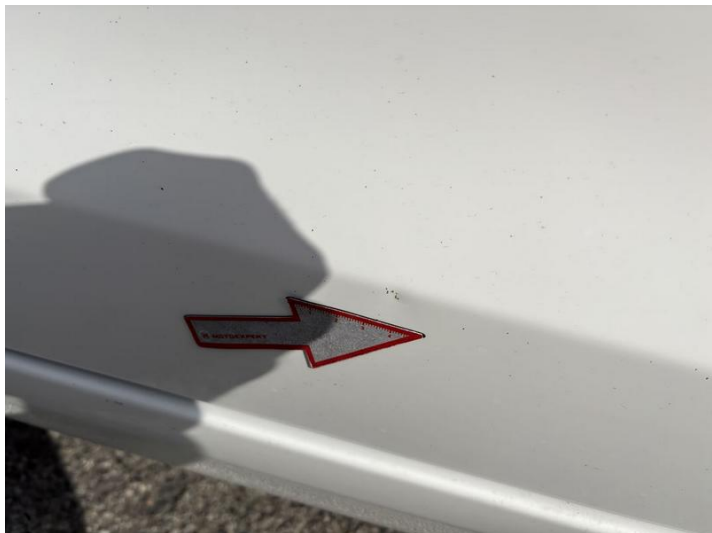
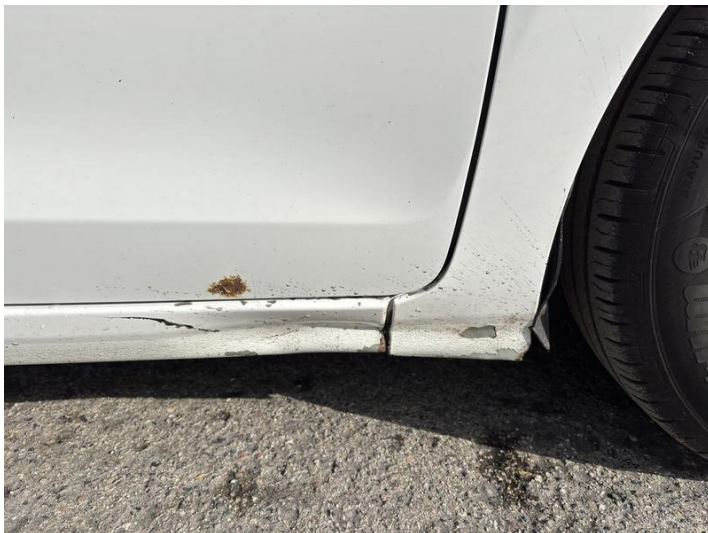
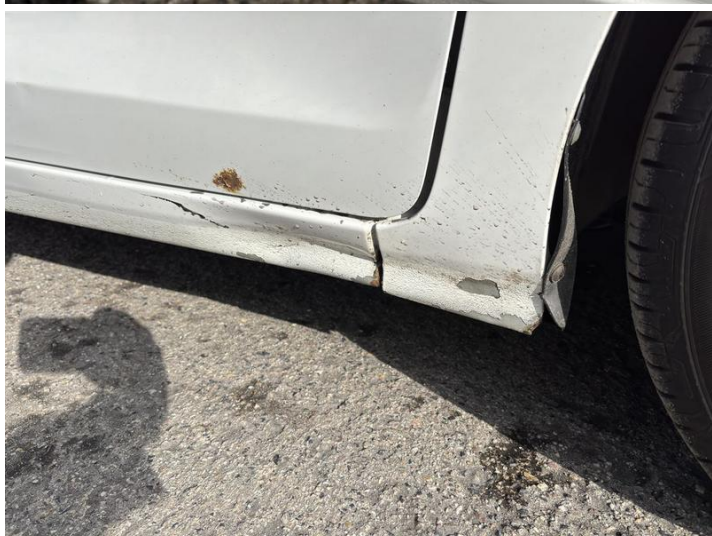
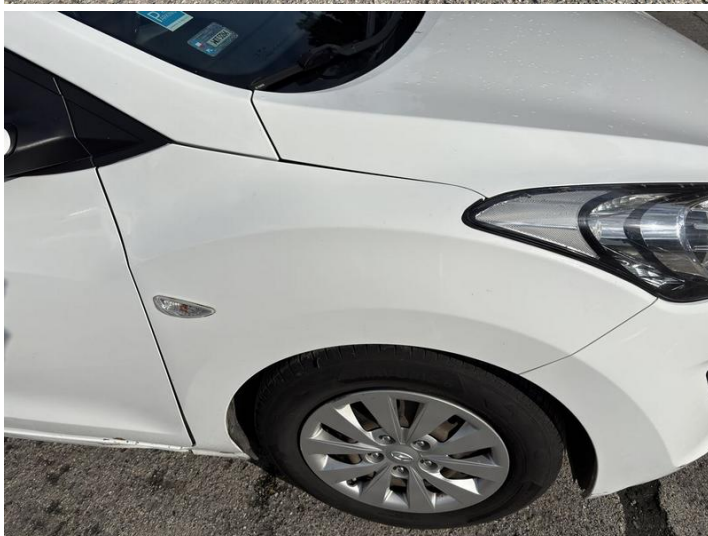
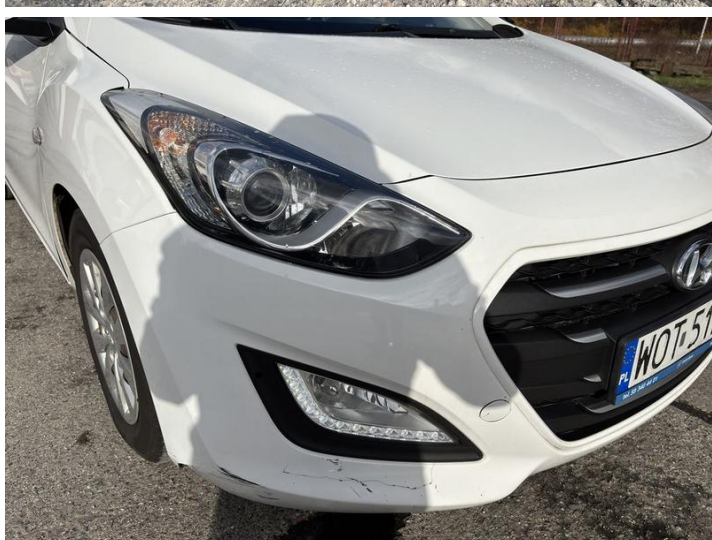
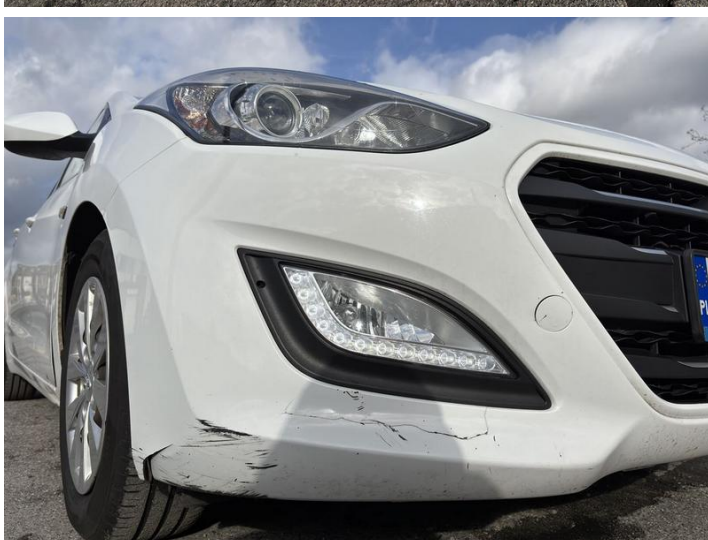
- pokrywa komory silnika – odpryski, w lewym narożu zdarty lakier, ogniska korozji
- drzwi lewe parzenie – obtarte,
- błotnik lewy tylny – obtarcie,
- pokrywa bagażnika – odpryski, zarysowania, ogniska korozji,
- drzwi tylne prawe – odpryski,
- drzwi przednie prawe – wgniecenie, odprysk, ogniska korozji,
- próg prawy w części przedniej – wgniecenie, zarysowania, ubytki lakieru, ogniska korozji,
- błotnik prawy przedni – wgniecenie, ubytki lakieru, ogniska korozji,

- zderzak przedni – pęknięcia, obtarcia, odpryski,
- osłona lusterka zewnętrznego lewego – obtarta,
- osłona lusterka zewnętrznego prawego – obtarta,
- zderzak tylny – zarysowania, obtarcie,
- listwa wewnętrzna drzwi przednich prawych – wytarta,
- listwa wewnętrzna drzwi przednich lewych – wytarta,
- fotel kierowcy – punktowo wytarty,

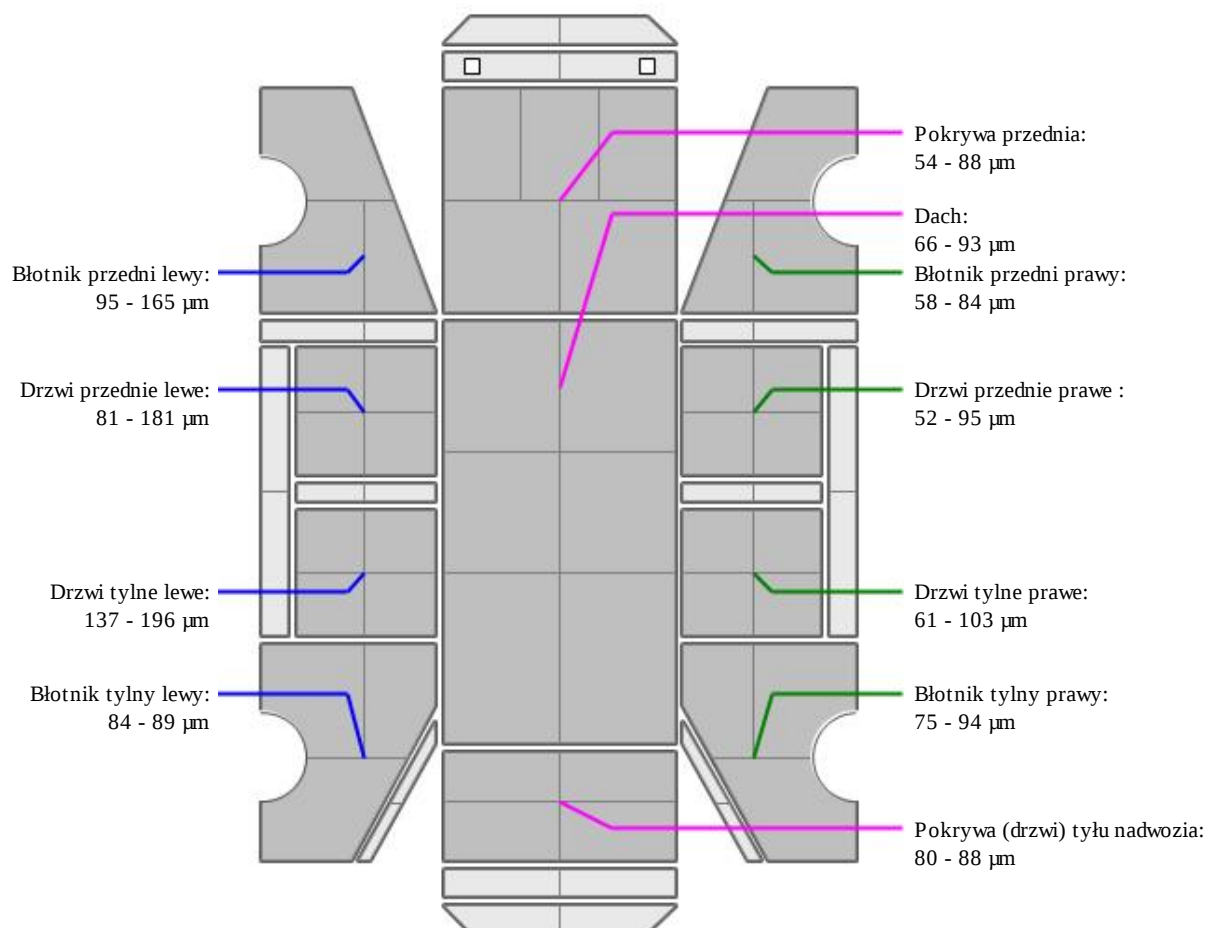
# ARKUSZ BADANIA POWŁOKI LAKIEROWEJ

Dokonano pomiaru grubości powłoki lakierowej przyrządem elektronicznym.

Stwierdzono naprawy blacharsko lakiernicze:

- błotnik lewy przedni,

- drzwi lewe przednie,
- drzwi lewe tylne,
