Nr zlecenia: 106/27/11/2025/CarArena STANDARD

## Wycena wartości

Zadanie: Ocena stanu technicznego i określenie wartości rynkowej pojazdu

| DANE IDENTYFIKACYJNE POJAZDU | | Dane: [C] XII-2025 | |
|---|---|---|---|
| Marka: | MAN | Nr rejestracyjny: | PO5NK30 |

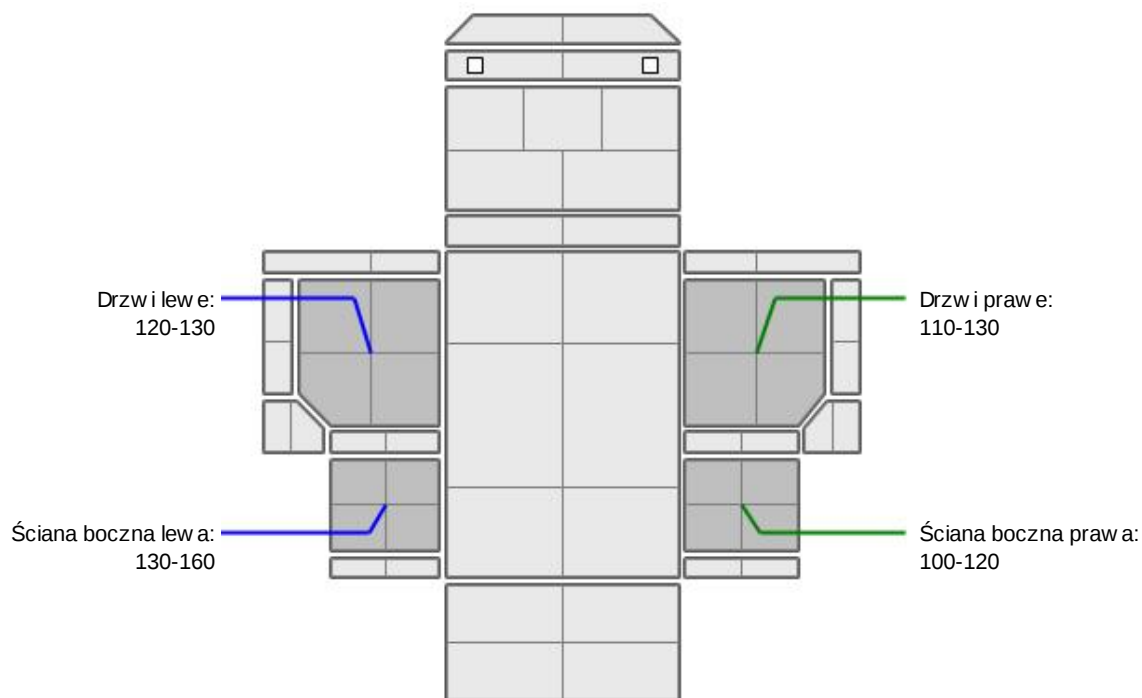
| L.p. | Nazwa elementu | L / P | Grubość powłoki [μm] | Opis |
| 1 | Drzwi | L | 120-130 | |
| 2 | Ściana boczna | L | 130-160 | |
| 3 | Drzwi | P | 110-130 | |
| 4 | Ściana boczna | P | 100-120 | |

Podane przedziały grubości powłoki lakierowej poszczególnych elementów dotyczą wyłącznie punktów pomiarowych, tj. trzech wybranych miejsc na danym elemencie nadwozia. Nie oznacza to, że w pozostałych obszarach danego elementu grubość powłoki jest jednakowa ani że nie może wykraczać poza wskazane zakresy. Pomiary wykonano urządzeniem będącym w posiadaniu rzeczoznawcy. Pomiar wykonany innym przyrządem może się różnić.
