Nr zlecenia: 95/27/11/2025/CarArena STANDARD

## Wycena wartości

Zadanie: Ocena stanu technicznego i określenie wartości rynkowej pojazdu

| DANE IDENTYFIKACYJNE POJAZDU | | Dane: [O] XII-2025 | |
|---|---|---|---|
| Model pojazdu: | <b>320 Diesel Mild Hybrid MR`22 E6d/e G20</b> | Nr Info-Ekspert: | <b>003-06446</b> |

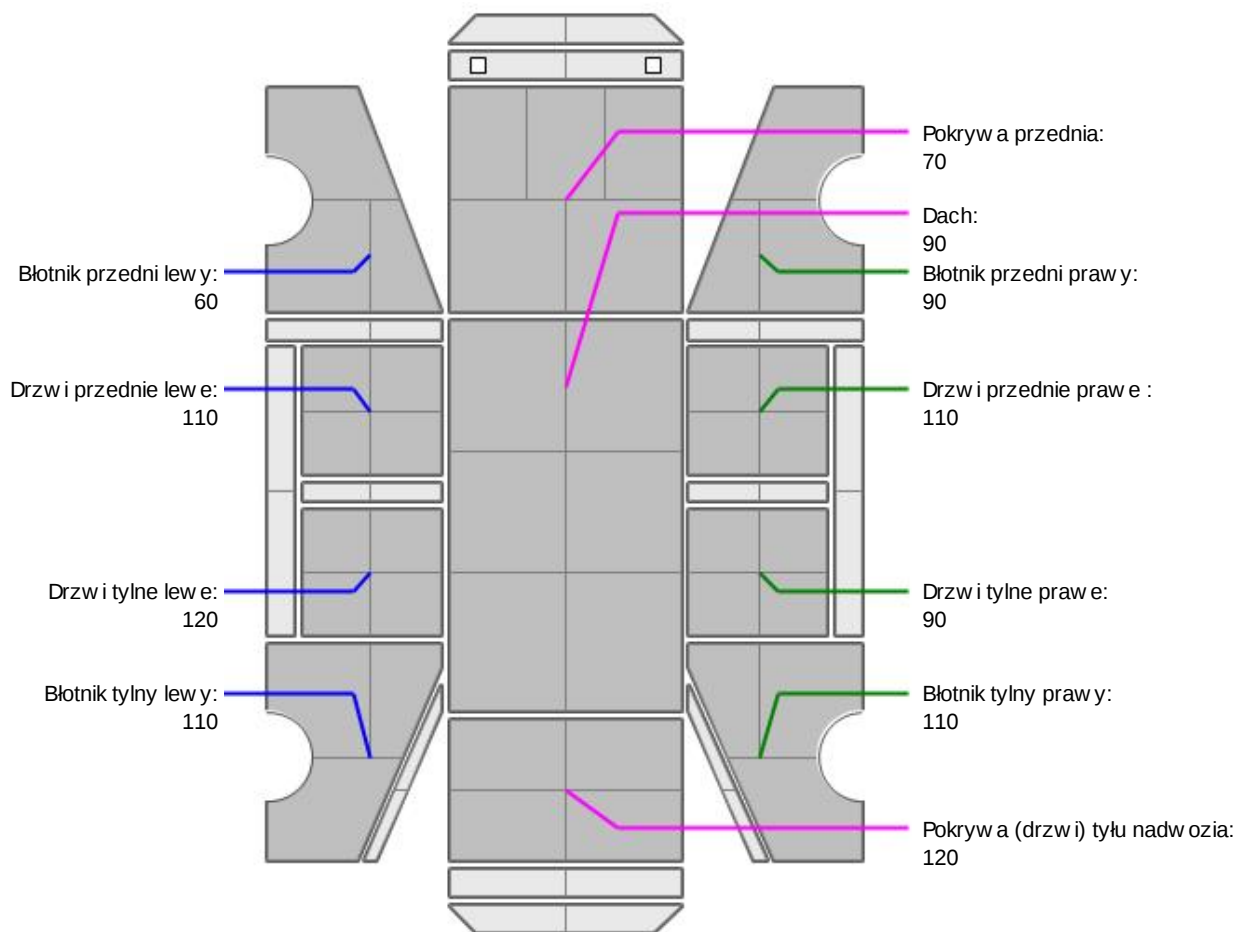
**KABINA KIEROWCY – Opis powłoki lakierowej**

| L.p. | Nazwa elementu | L / P | Grubość powłoki [μm] | Opis |
| 1 | Pokrywa przednia | | 70 | |
| 2 | Dach | | 90 | |
| 3 | Błotnik przedni | L | 60 | |
| 4 | Drzwi przednie | L | 110 | |
| 5 | Drzwi tylne | L | 120 | |
| 6 | Błotnik tylny | L | 110 | |
| 7 | Błotnik przedni | P | 90 | |
| 8 | Drzwi przednie | P | 110 | |
| 9 | Drzwi tylne | P | 90 | |
| 10 | Błotnik tylny | P | 110 | |
| 11 | Pokrywa (drzwi) tyłu nadwozia | | 120 | |

Podane przedziały grubości powłoki lakierowej poszczególnych elementów dotyczą wyłącznie punktów pomiarowych, tj. trzech wybranych miejsc na danym elemencie nadwozia. Nie oznacza to, że w pozostałych obszarach danego elementu grubość powłoki jest jednakowa ani że nie może wykroczyć poza wskazane zakresy. Pomiary wykonano urządzeniem będącym w posiadaniu rzeczoznawcy. Pomiar wykonany innym przyrządem może się różnić.
