## Wycena wartości

Zadanie: Ocena stanu technicznego i określenie wartości rynkowej pojazdu

| DANE IDENTYFIKACYJNE POJAZDU | | Dane: [T] XI-2025 | |
|---|---|---|---|
| Marka: | BMW | Nr rejestracyjny: | DW2VA04 |
| Model pojazdu: | X2 2.0 Diesel MR`18 E6d F39 | Nr Info-Ekspert: | 003-04018 |

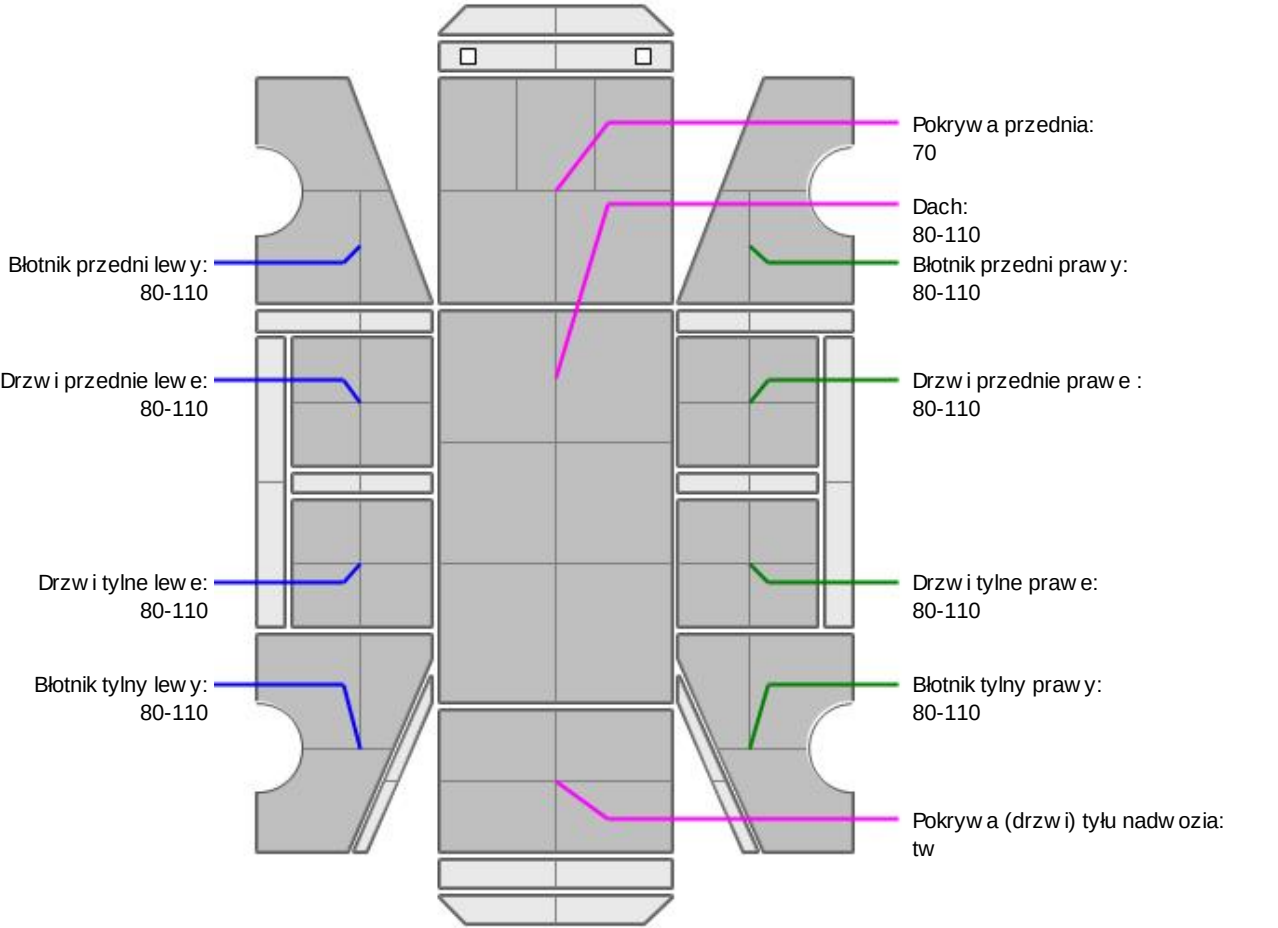
KABINA KIEROWCY – Opis powłoki lakierowej

| L.p. | Nazwa elementu | L / P | Grubość powłoki [µm] | Opis |
| 1 | Pokrywa przednia | | 70 | |
| 2 | Dach | | 80-110 | |
| 3 | Błotnik przedni | L | 80-110 | |
| 4 | Drzwi przednie | L | 80-110 | |
| 5 | Drzwi tylne | L | 80-110 | |
| 6 | Błotnik tylny | L | 80-110 | |
| 7 | Błotnik przedni | P | 80-110 | |
| 8 | Drzwi przednie | P | 80-110 | |
| 9 | Drzwi tylne | P | 80-110 | |
| 10 | Błotnik tylny | P | 80-110 | |
| 11 | Pokrywa (drzwi) tyłu nadwozia | | tw | |

Podane przedziały grubości powłoki lakierowej poszczególnych elementów dotyczą wyłącznie punktów pomiarowych, tj. trzech wybranych miejsc na danym elemencie nadwozia. Nie oznacza to, że w pozostałych
