Nr zlecenia: 94/27/11/2025/CarArena STANDARD

## Wycena wartości

Zadanie: Ocena stanu technicznego i określenie wartości rynkowej pojazdu

| DANE IDENTYFIKACYJNE POJAZDU | | Dane: [O] XII-2025 | |
|---|---|---|---|
| Model pojazdu: | <b>530 Diesel MR`21 E6d G30</b> | Nr Info-Ekspert: | <b>003-06467</b> |

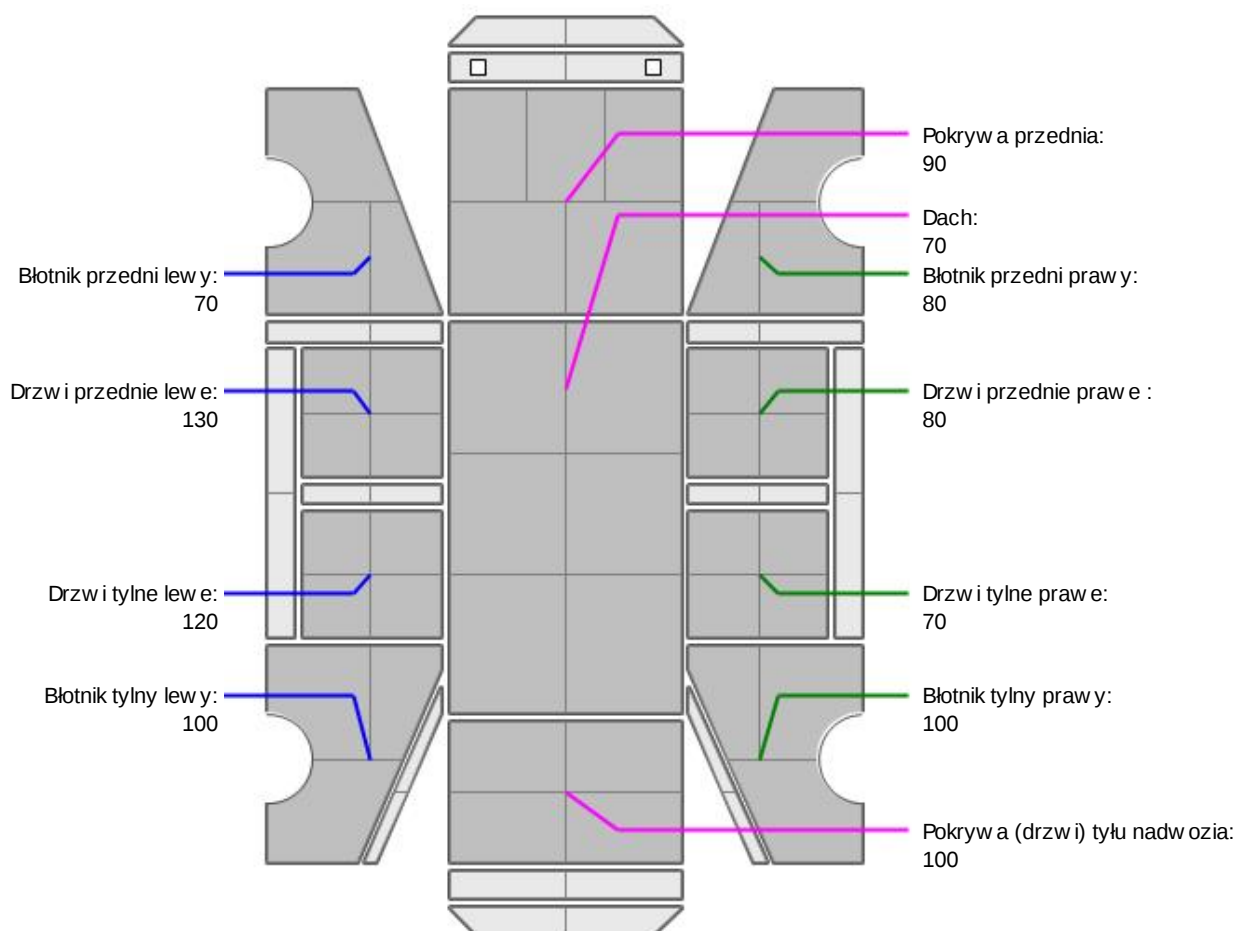
**KABINA KIEROWCY – Opis powłoki lakierowej**

| L.p. | Nazwa elementu | L / P | Grubość powłoki<br>[ $\mu\text{m}$ ] | Opis |
| 1 | Pokrywa przednia | | 90 | |
| 2 | Dach | | 70 | |
| 3 | Błotnik przedni | L | 70 | |
| 4 | Drzwi przednie | L | 130 | |
| 5 | Drzwi tylne | L | 120 | |
| 6 | Błotnik tylny | L | 100 | |
| 7 | Błotnik przedni | P | 80 | |
| 8 | Drzwi przednie | P | 80 | |
| 9 | Drzwi tylne | P | 70 | |
| 10 | Błotnik tylny | P | 100 | |
| 11 | Pokrywa (drzwi) tyłu nadwozia | | 100 | |

Podane przedziały grubości powłoki lakierowej poszczególnych elementów dotyczą wyłącznie punktów pomiarowych, tj. trzech wybranych miejsc na danym elemencie nadwozia. Nie oznacza to, że w pozostałych obszarach danego elementu grubość powłoki jest jednakowa ani że nie może wykroczyć poza wskazane zakresy. Pomiary wykonano urządzeniem będącym w posiadaniu rzeczoznawcy. Pomiar wykonany innym przyrządem może się różnić.
