Nr zlecenia: 27/01/12/2025/CarArena STANDARD

## WYCENA WARTOŚCI

Zadanie: Ocena stanu technicznego i określenie wartości rynkowej pojazdu

| DANE IDENTYFIKACYJNE POJAZDU | | Dane: [O] XII-2025 | |
|---|---|---|---|
| Model pojazdu: | A6 Quattro 40 TDI MR`18 E6 C8 | Nr Info-Ekspert: | 002-03455 |

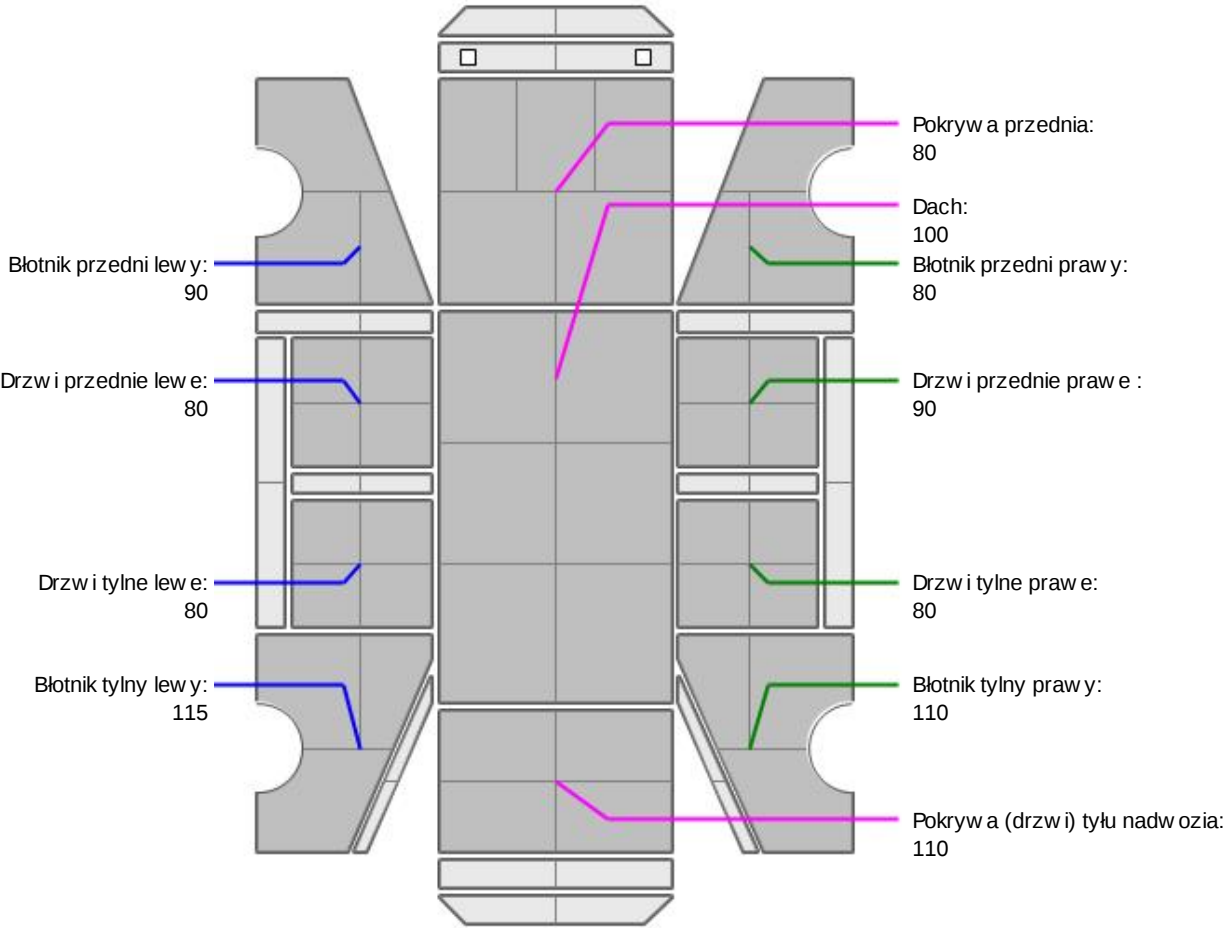
KABINA KIEROWCY – Opis powłoki lakierowej

| L.p. | Nazwa elementu | L / P | Grubość powłoki [µm] | Opis |
| 1 | Pokrywa przednia | | 80 | |
| 2 | Dach | | 100 | |
| 3 | Błotnik przedni | L | 90 | |
| 4 | Drzwi przednie | L | 80 | |

| 5 | Drzwi tylne | L | 80 | |
| 6 | Błotnik tylny | L | 115 | |
| 7 | Błotnik przedni | P | 80 | |
| 8 | Drzwi przednie | P | 90 | |
| 9 | Drzwi tylne | P | 80 | |
| 10 | Błotnik tylny | P | 110 | |
| 11 | Pokrywa (drzwi) tyłu nadwozia | | 110 | |

Podane przedziały grubości powłoki lakierowej poszczególnych elementów dotyczą wyłącznie punktów pomiarowych, tj. trzech wybranych miejsc na danym elemencie nadwozia. Nie oznacza to, że w pozostałych obszarach danego elementu grubość powłoki jest jednakowa ani że nie może wykroczać poza wskazane zakresy. Pomiary wykonano urządzeniem będącym w posiadaniu rzeczoznawcy. Pomiar wykonany innym przyrządem może się różnić.
