## WYCENA WARTOŚCI

Zadanie: Ocena stanu technicznego i określenie wartości rynkowej pojazdu

| DANE IDENTYFIKACYJNE POJAZDU | | Dane: [O] XII-2025 | |
|---|---|---|---|
| Marka: | AUDI | Nr rejestracyjny: | TK031CG |
| Model pojazdu: | A6 Quattro 40 TDi MR`18 E6 C8 | Nr Info-Ekspert: | 002-03455 |

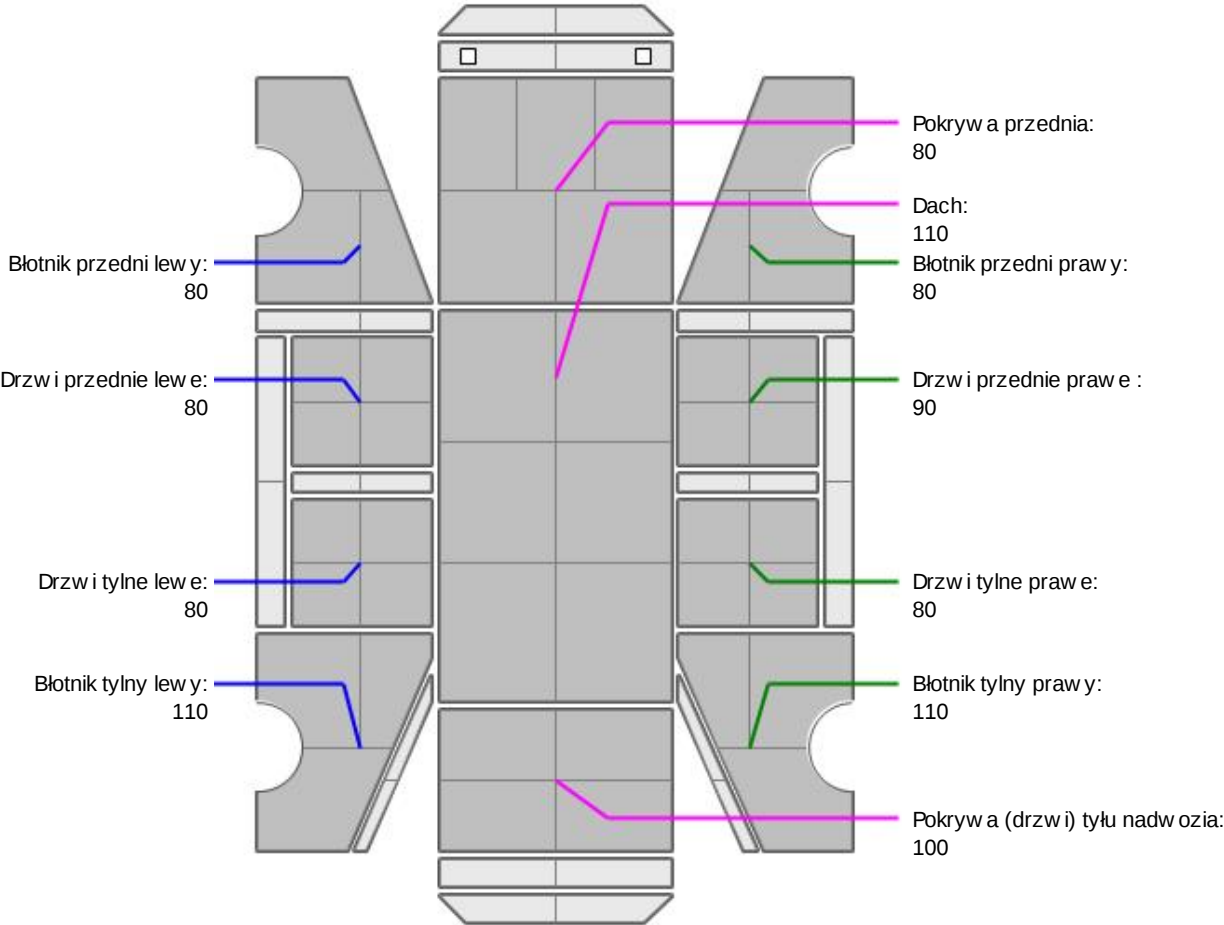
KABINA KIEROWCY – Opis powłoki lakierowej

| L.p. | Nazwa elementu | L / P | Grubość powłoki [µm] | Opis |
| 1 | Pokrywa przednia | | 80 | |
| 2 | Dach | | 110 | |
| 3 | Błotnik przedni | L | 80 | |
| 4 | Drzwi przednie | L | 80 | |
| 5 | Drzwi tylne | L | 80 | |

| 6 | Błotnik tylny | L | 110 | |
| 7 | Błotnik przedni | P | 80 | |
| 8 | Drzwi przednie | P | 90 | |
| 9 | Drzwi tylne | P | 80 | |
| 10 | Błotnik tylny | P | 110 | |
| 11 | Pokrywa (drzwi) tyłu nadwozia | | 100 | |

Podane przedziały grubości powłoki lakierowej poszczególnych elementów dotyczą wyłącznie punktów pomiarowych, tj. trzech wybranych miejsc na danym elemencie nadwozia. Nie oznacza to, że w pozostałych obszarach danego elementu grubość powłoki jest jednakowa ani że nie może wykaczać poza wskazane zakresy. Pomiary wykonano urządzeniem będącym w posiadaniu rzeczoznawcy. Pomiar wykonany innym przyrządem może się różnić.
