Nr zlecenia: 64/02/12/2025/CarArena STANDARD

## WYCENA WARTOŚCI

Zadanie: Ocena stanu technicznego i określenie wartości rynkowej pojazdu

| DANE IDENTYFIKACYJNE POJAZDU | | Dane: [O] XII-2025 | |
|---|---|---|---|
| Marka: | SKODA | Nr rejestracyjny: | RZ4203W |

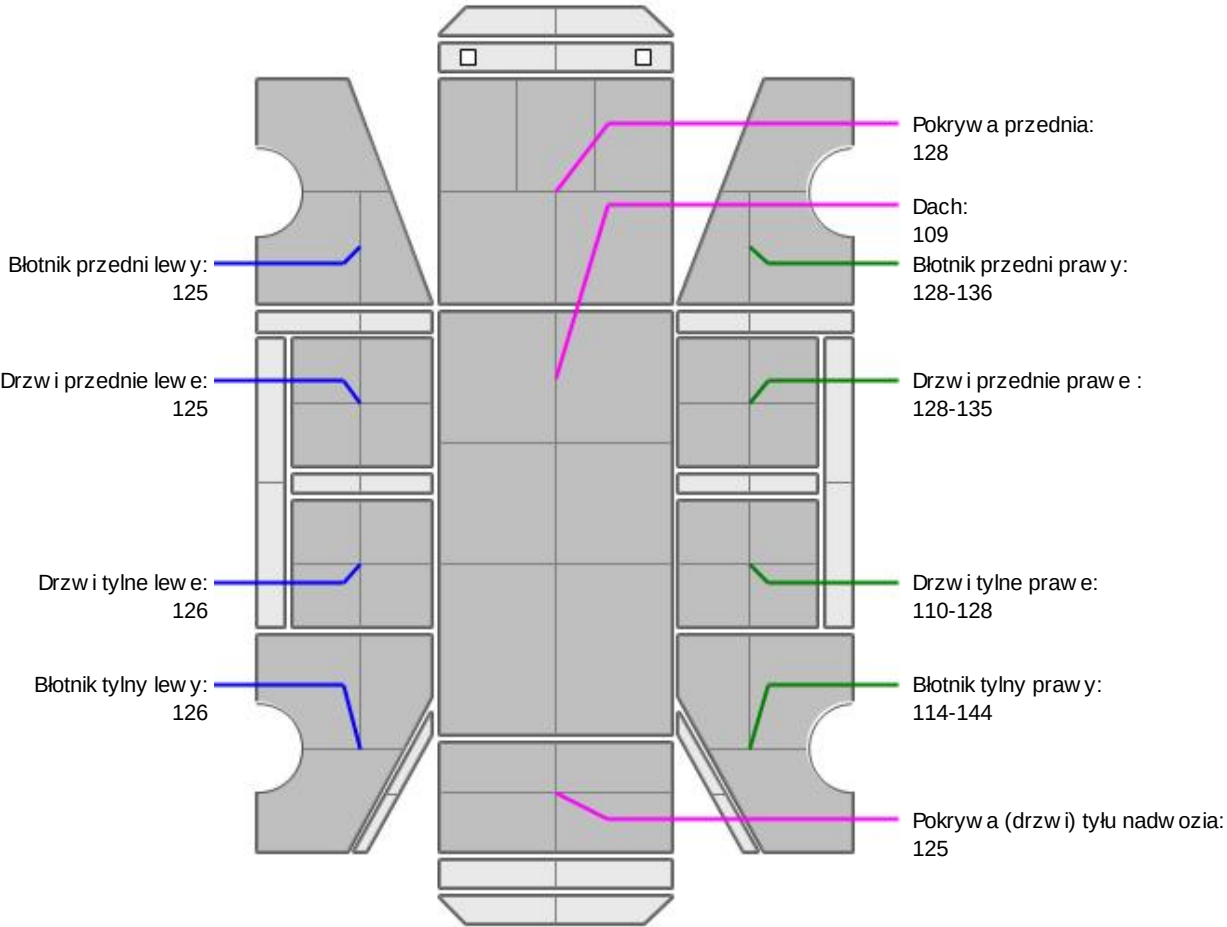
| L.p. | Nazwa elementu | L / P | Grubość powłoki [µm] | Opis |
| 1 | Pokrywa przednia | | 128 | |
| 2 | Dach | | 109 | |
| 3 | Błotnik przedni | L | 125 | |
| 4 | Drzwi przednie | L | 125 | |
| 5 | Drzwi tylne | L | 126 | |
| 6 | Błotnik tylny | L | 126 | |
| 7 | Błotnik przedni | P | 128-136 | |

| 8 | Drzwi przednie | P | 128-135 | |
| 9 | Drzwi tylne | P | 110-128 | |
| 10 | Błotnik tylny | P | 114-144 | |
| 11 | Pokrywa (drzwi) tyłu nadwozia | | 125 | |

Podane przedziały grubości powłoki lakierowej poszczególnych elementów dotyczą wyłącznie punktów pomiarowych, tj. trzech wybranych miejsc na danym elemencie nadwozia. Nie oznacza to, że w pozostałych obszarach danego elementu grubość powłoki jest jednakowa ani że nie może wykraczać poza wskazane zakresy. Pomiary wykonano urządzeniem będącym w posiadaniu rzeczoznawcy. Pomiar wykonany innym przyrządem może się różnić.
