Nr zlecenia: 44/01/12/2025/CarArena STANDARD

## WYCENA WARTOŚCI

Zadanie: Ocena stanu technicznego i określenie wartości rynkowej pojazdu

| DANE IDENTYFIKACYJNE POJAZDU | | Dane: [O] XII-2025 | |
|---|---|---|---|
| Marka: | FORD | Nr rejestracyjny: | SK297VY |

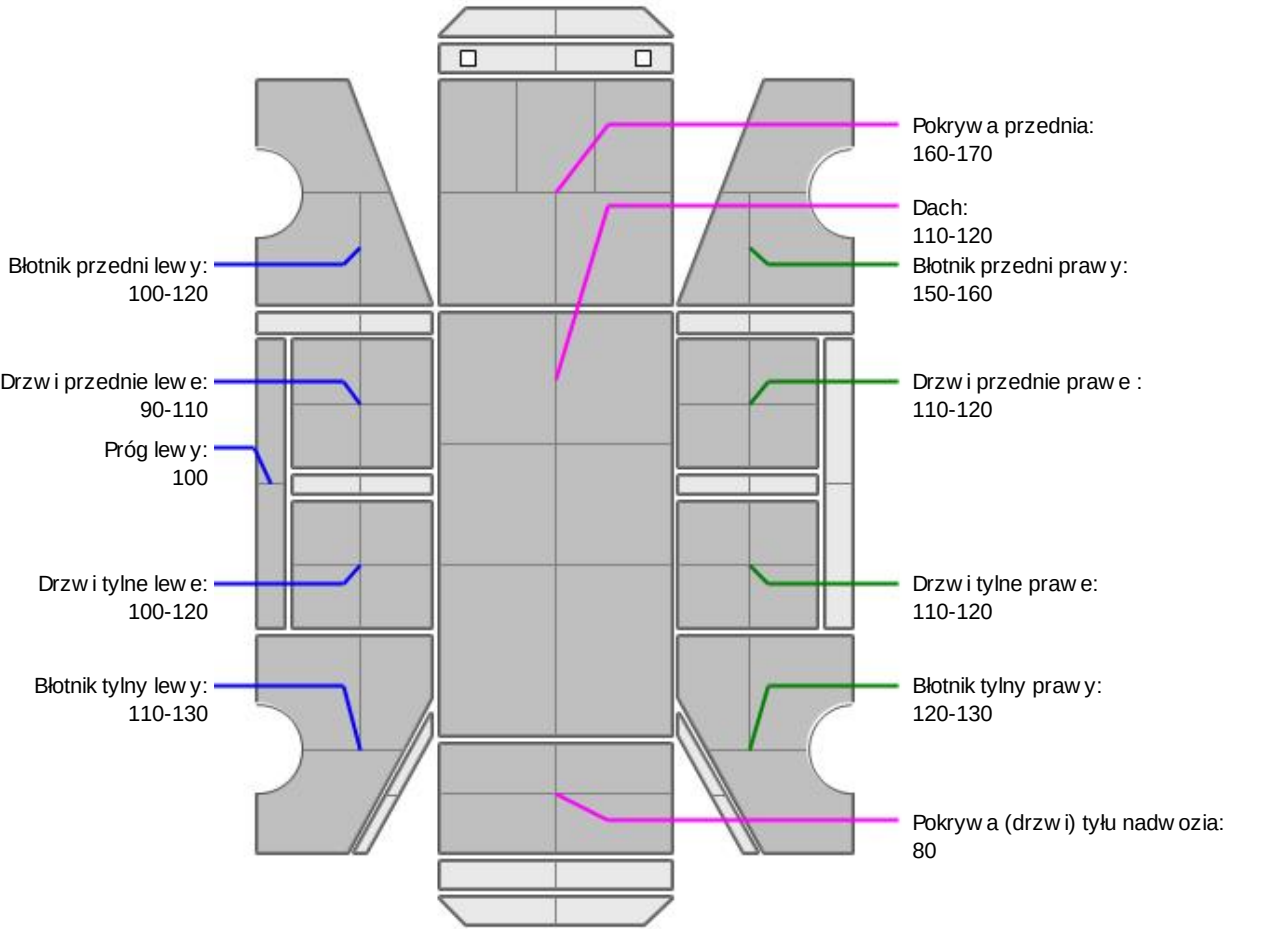
**NADWOZIE – Opis powłoki lakierowej**

| L.p. | Nazwa elementu | L / P | Grubość powłoki [µm] | Opis |
| 1 | Pokrywa przednia | | 160-170 | |
| 2 | Dach | | 110-120 | |
| 3 | Błotnik przedni | L | 100-120 | |
| 4 | Próg | L | 100 | |
| 5 | Drzwi przednie | L | 90-110 | |
| 6 | Drzwi tylne | L | 100-120 | |
| 7 | Błotnik tylny | L | 110-130 | |
| 8 | Błotnik przedni | P | 150-160 | |
| 9 | Drzwi przednie | P | 110-120 | |
| 10 | Drzwi tylne | P | 110-120 | |
| 11 | Błotnik tylny | P | 120-130 | |
| 12 | Pokrywa (drzwi) tyłu nadwozia | | 80 | |

Podane przedziały grubości powłoki lakierowej poszczególnych elementów dotyczą wyłącznie punktów pomiarowych, tj. trzech wybranych miejsc na danym elemencie nadwozia. Nie oznacza to, że w pozostałych obszarach danego elementu grubość powłoki jest jednakowa ani że nie może wykraczać poza wskazane zakresy. Pomiary wykonano urządzeniem będącym w posiadaniu rzeczoznawcy. Pomiar wykonany innym przyrządem może się różnić.
