## WYCENA WARTOŚCI

Zadanie: Ocena stanu technicznego i określenie wartości rynkowej pojazdu

| DANE IDENTYFIKACYJNE POJAZDU | | Dane: [O] XII-2025 | |
|---|---|---|---|
| Marka: | MAZDA | Nr rejestracyjny: | EL6FY74 |
| Model pojazdu: | 6 - 2.0 MR`18 E6 | Nr Info-Ekspert: | 021-01443 |

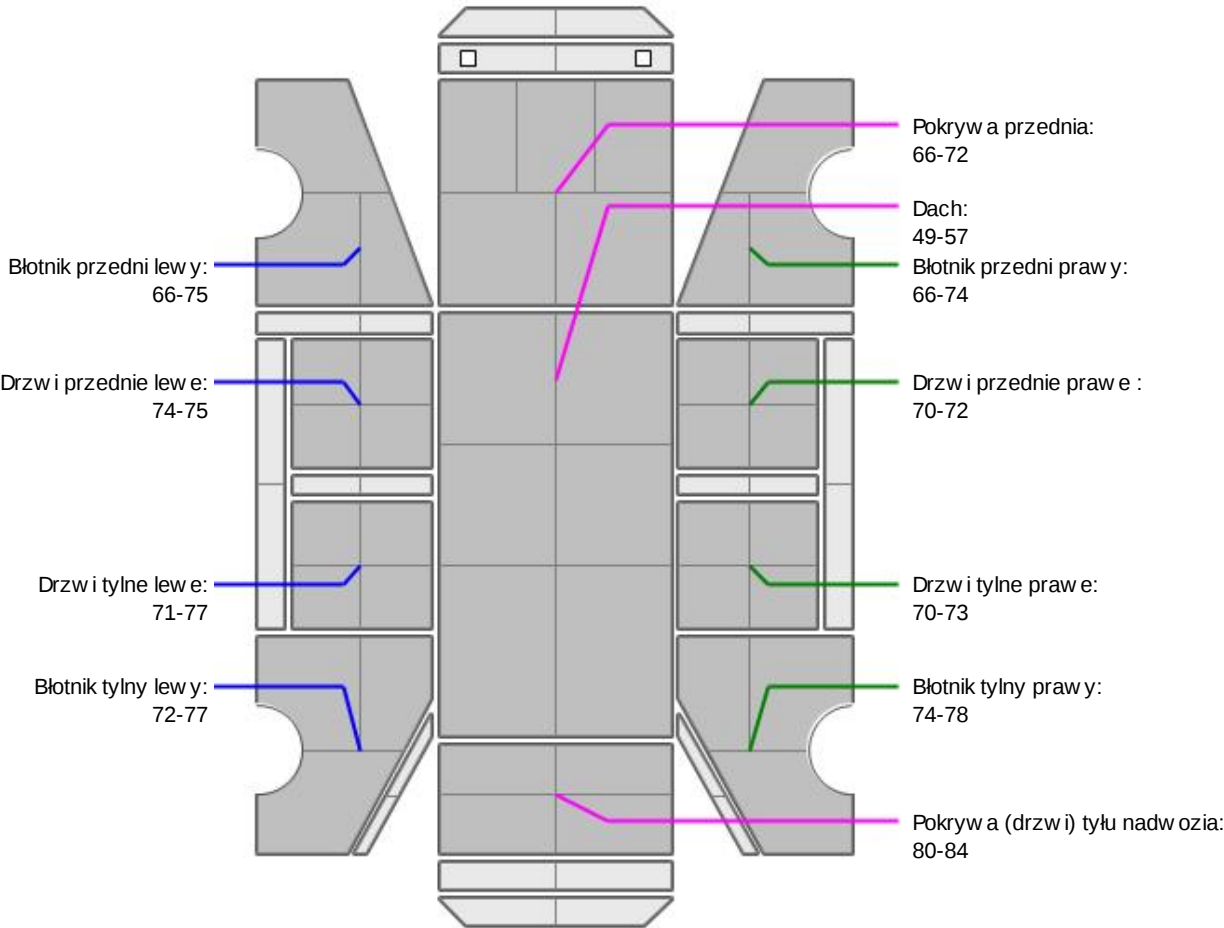
NADWOZIE – Opis powłoki lakierowej

| L.p. | Nazwa elementu | L / P | Grubość powłoki [µm] | Opis |
| 1 | Pokrywa przednia | | 66-72 | |
| 2 | Dach | | 49-57 | |
| 3 | Błotnik przedni | L | 66-75 | |
| 4 | Drzwi przednie | L | 74-75 | |
| 5 | Drzwi tylne | L | 71-77 | |
| 6 | Błotnik tylny | L | 72-77 | |
| 7 | Błotnik przedni | P | 66-74 | |
| 8 | Drzwi przednie | P | 70-72 | |
| 9 | Drzwi tylne | P | 70-73 | |
| 10 | Błotnik tylny | P | 74-78 | |
| 11 | Pokrywa (drzwi) tyłu nadwozia | | 80-84 | |

Podane przedziały grubości powłoki lakierowej poszczególnych elementów dotyczą wyłącznie punktów pomiarowych, tj. trzech wybranych miejsc na danym elemencie nadwozia. Nie oznacza to, że w pozostałych obszarach danego elementu grubość powłoki jest jednakowa ani że nie może wykraczać poza wskazane zakresy. Pomiary wykonano urządzeniem będącym w posiadaniu rzeczoznawcy. Pomiar wykonany innym przyrządem może się różnić.
