Nr zlecenia: 97/01/12/2025/CarArena STANDARD

## WYCENA WARTOŚCI

Zadanie: Ocena stanu technicznego i określenie wartości rynkowej pojazdu

| DANE IDENTYFIKACYJNE POJAZDU | | Dane: [O] XII-2025 | |
|---|---|---|---|
| Marka: | BMW | Nr rejestracyjny: | PZ2T099 |

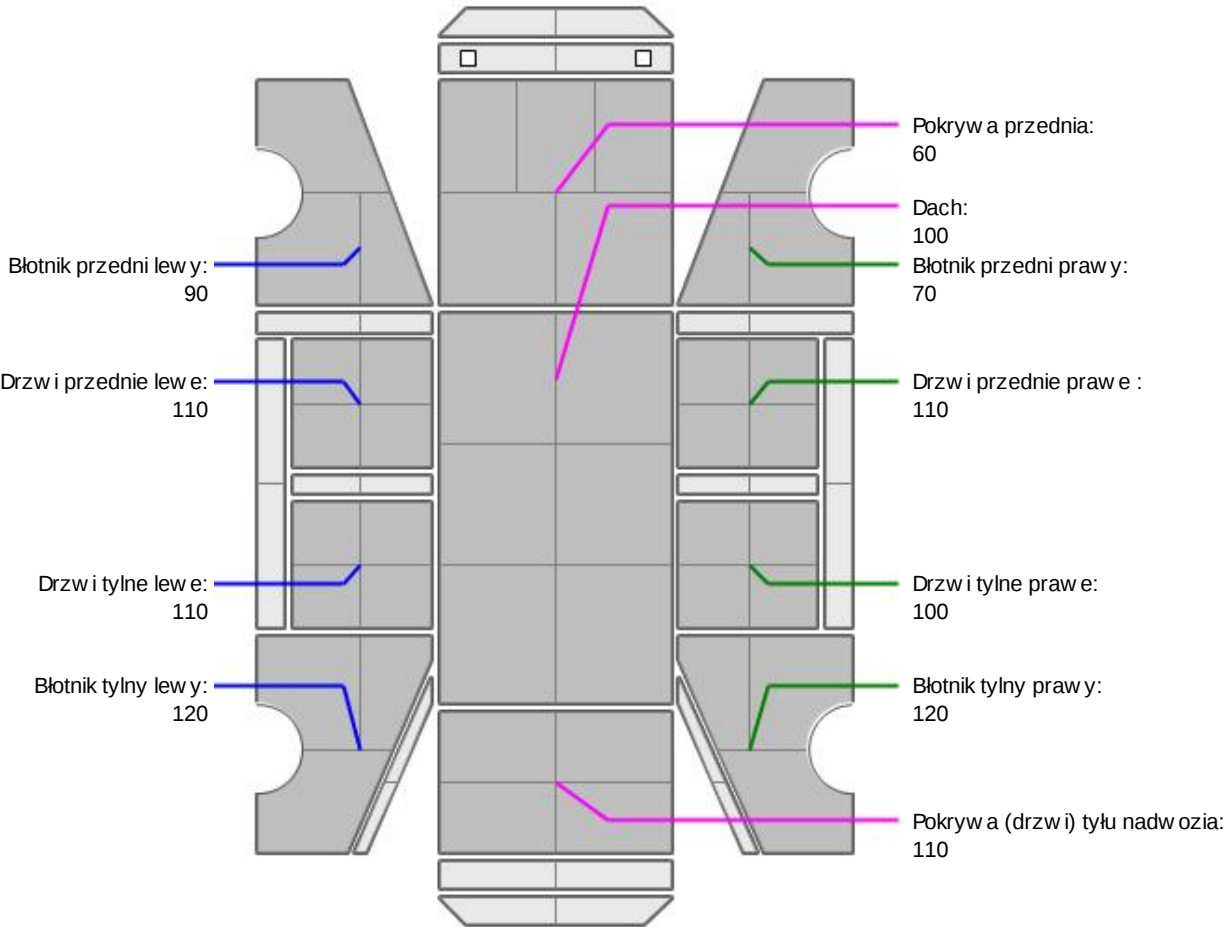
KABINA KIEROWCY – Opis powłoki lakierowej

| L.p. | Nazwa elementu | L / P | Grubość powłoki [µm] | Opis |
| 1 | Pokrywa przednia | | 60 | |

| 2 | Dach | | 100 | |
| 3 | Błotnik przedni | L | 90 | |
| 4 | Drzwi przednie | L | 110 | |
| 5 | Drzwi tylne | L | 110 | |
| 6 | Błotnik tylny | L | 120 | |
| 7 | Błotnik przedni | P | 70 | |
| 8 | Drzwi przednie | P | 110 | |
| 9 | Drzwi tylne | P | 100 | |
| 10 | Błotnik tylny | P | 120 | |
| 11 | Pokrywa (drzwi) tyłu nadwozia | | 110 | |
