Nr zlecenia: 95/01/12/2025/CarArena STANDARD

## Wycena wartości

Zadanie: Ocena stanu technicznego i określenie wartości rynkowej pojazdu

| DANE IDENTYFIKACYJNE POJAZDU | | Dane: [O] XII-2025 | |
|---|---|---|---|
| Model pojazdu: | <b>320 Diesel Mild Hybrid MR`22 E6d/e G20</b> | Nr Info-Ekspert: | <b>003-06446</b> |

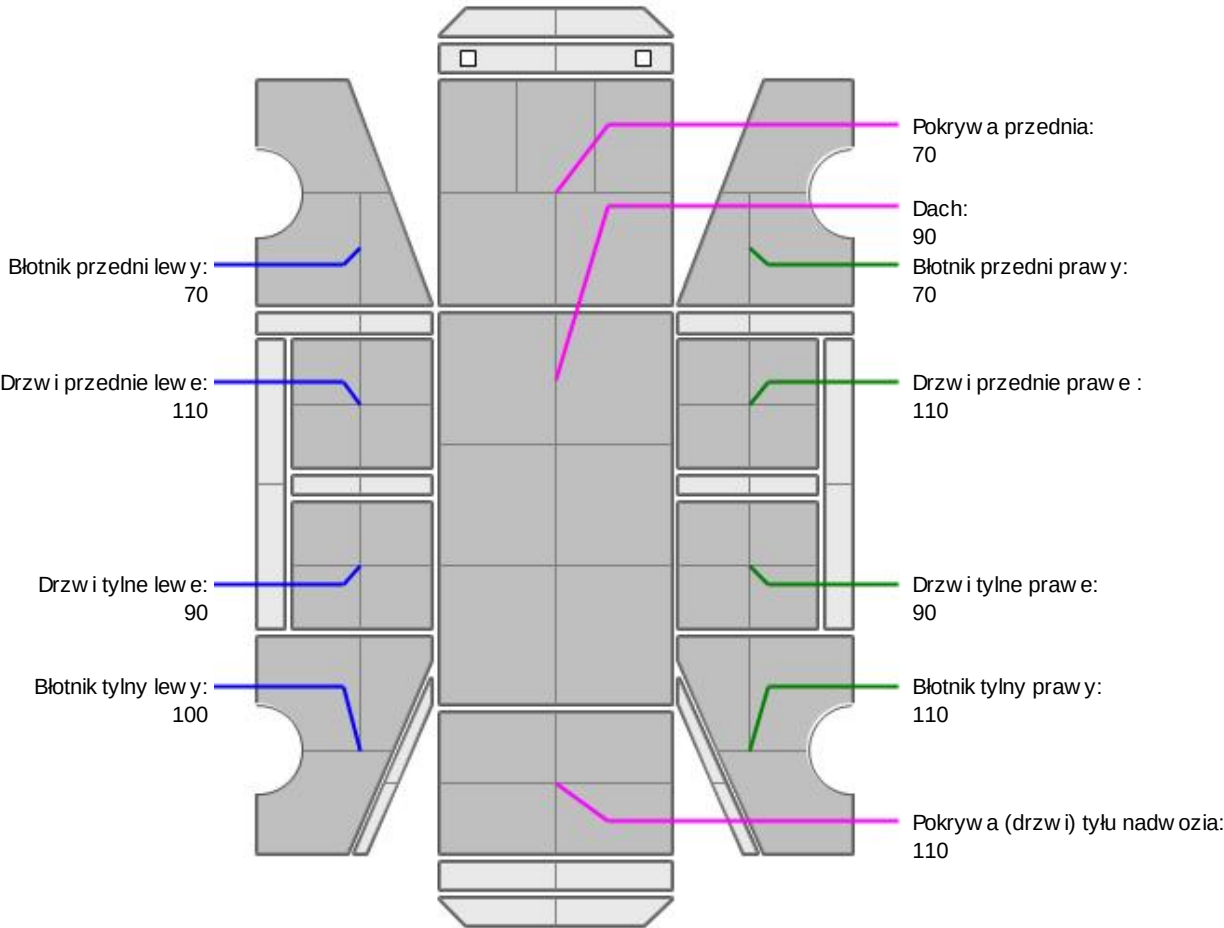
KABINA KIEROWCY – Opis powłoki lakierowej

| L.p. | Nazwa elementu | L / P | Grubość powłoki [µm] | Opis |
| 1 | Pokrywa przednia | | 70 | |
| 2 | Dach | | 90 | |
| 3 | Błotnik przedni | L | 70 | |
| 4 | Drzwi przednie | L | 110 | |
| 5 | Drzwi tylne | L | 90 | |
| 6 | Błotnik tylny | L | 100 | |
| 7 | Błotnik przedni | P | 70 | |
| 8 | Drzwi przednie | P | 110 | |
| 9 | Drzwi tylne | P | 90 | |
| 10 | Błotnik tylny | P | 110 | |
| 11 | Pokrywa (drzwi) tyłu nadwozia | | 110 | |

Podane przedziały grubości powłoki lakierowej poszczególnych elementów dotyczą wyłącznie punktów

pomiarowych, tj. trzech wybranych miejsc na danym elemencie nadwozia. Nie oznacza to, że w pozostałych obszarach danego elementu grubość powłoki jest jednakowa ani że nie może wykraczać poza wskazane zakresy. Pomiary wykonano urządzeniem będącym w posiadaniu rzeczoznawcy. Pomiar wykonany innym przyrządem może się różnić.
