Nr zlecenia: 94/01/12/2025/CarArena STANDARD

## Wycena wartości

Zadanie: Ocena stanu technicznego i określenie wartości rynkowej pojazdu

| DANE IDENTYFIKACYJNE POJAZDU | | Dane: [O] XII-2025 | |
|---|---|---|---|
| Model pojazdu: | <b>320 Touring Diesel Mild Hybrid MR`22 E6d/e G21</b> | Nr Info-Ekspert: | <b>003-06460</b> |

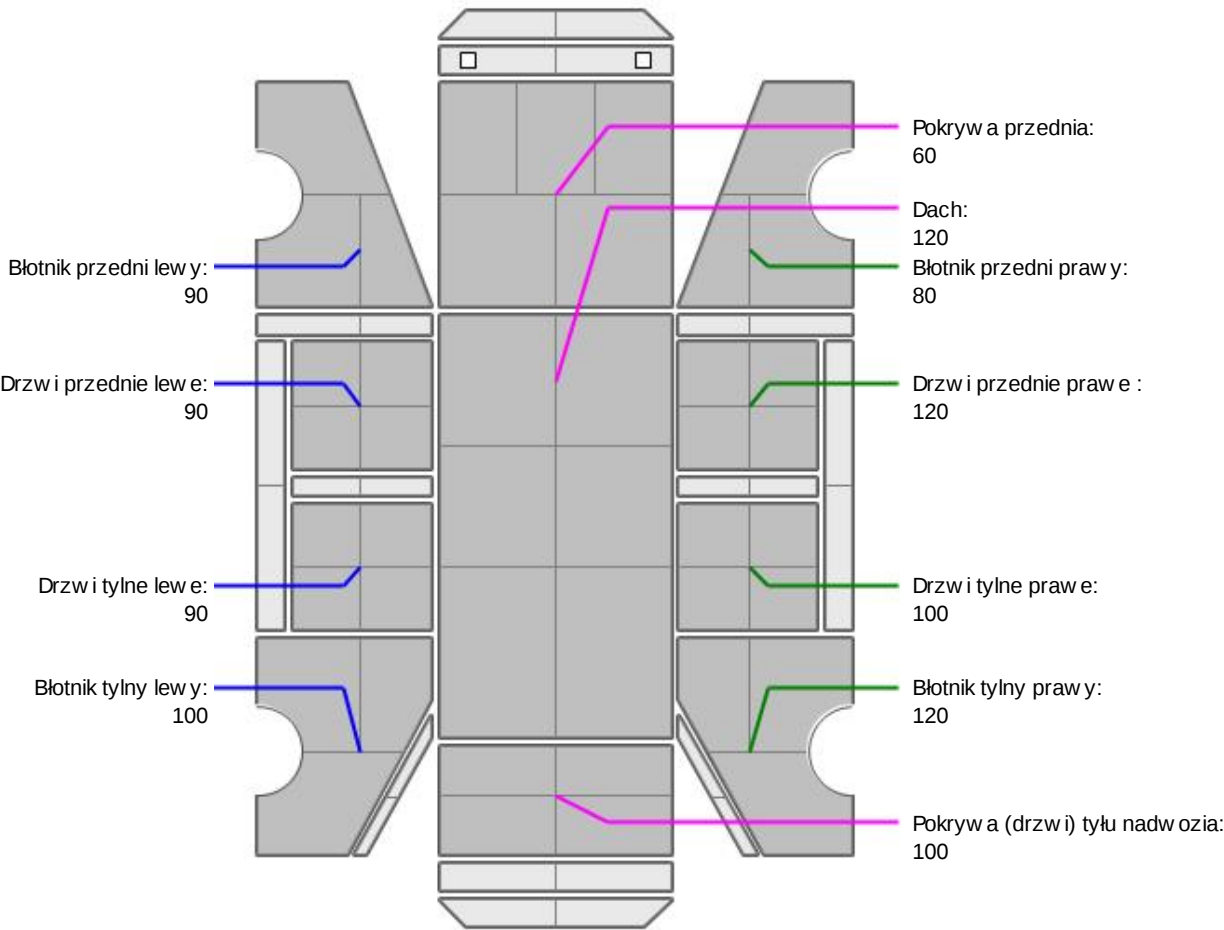
**NADWOZIE – Opis powłoki lakierowej**

| L.p. | Nazwa elementu | L / P | Grubość powłoki [µm] | Opis |
| 1 | Pokrywa przednia | | 60 | |
| 2 | Dach | | 120 | |

| 3 | Błotnik przedni | L | 90 | |
| 4 | Drzwi przednie | L | 90 | |
| 5 | Drzwi tylne | L | 90 | |
| 6 | Błotnik tylny | L | 100 | |
| 7 | Błotnik przedni | P | 80 | |
| 8 | Drzwi przednie | P | 120 | |
| 9 | Drzwi tylne | P | 100 | |
| 10 | Błotnik tylny | P | 120 | |
| 11 | Pokrywa (drzwi) tyłu nadwozia | | 100 | |

Podane przedziały grubości powłoki lakierowej, dotyczą punktów pomiarowych. Nie mogą być traktowane jako gwarancja, że grubość powłoki lakierowej w innych punktach nie wykracza poza te przedziały. Pomiar powłoki lakierowej został wykonany urządzeniem będącym w posiadaniu rzeczoznawcy. Pomiar wykonany innym przyrządem może się różnić.
