Nr zlecenia: 19/13/11/2025/CarArena STANDARD

## WYCENA WARTOŚCI

Zadanie: Ocena stanu technicznego i określenie wartości rynkowej pojazdu

| DANE IDENTYFIKACYJNE POJAZDU | | Dane: [T] XII-2025 | |
|---|---|---|---|
| Marka: | BMW | Nr rejestracyjny: | PZ4E050 |

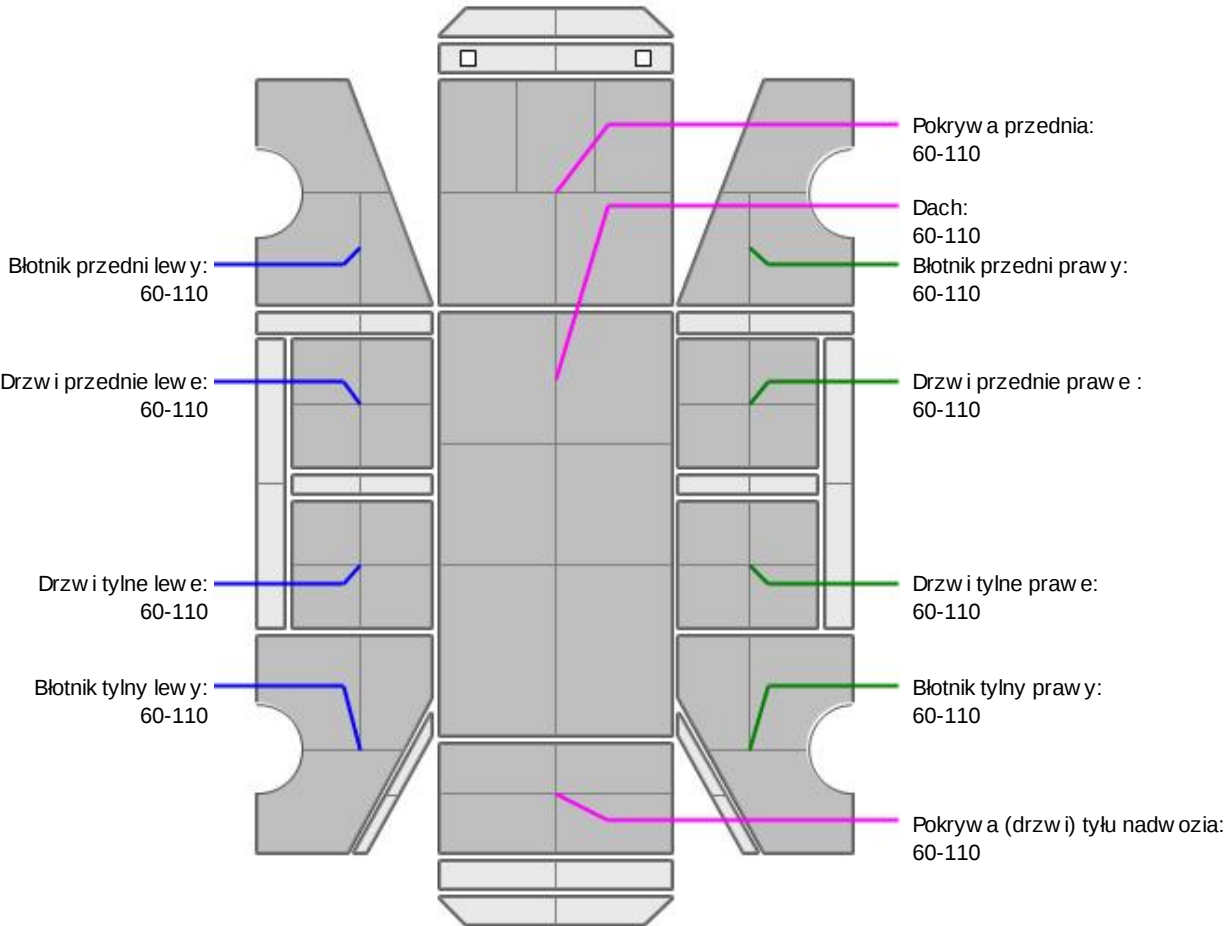
NADWOZIE – Opis powłoki lakierowej

| L.p. | Nazwa elementu | L / P | Grubość powłoki<br>[μm] | Opis |
| 1 | Pokrywa przednia | | 60-110 | |
| 2 | Dach | | 60-110 | |
| 3 | Błotnik przedni | L | 60-110 | |
| 4 | Drzwi przednie | L | 60-110 | |
| 5 | Drzwi tylne | L | 60-110 | |
| 6 | Błotnik tylny | L | 60-110 | |
| 7 | Błotnik przedni | P | 60-110 | |
| 8 | Drzwi przednie | P | 60-110 | |
| 9 | Drzwi tylne | P | 60-110 | |
| 10 | Błotnik tylny | P | 60-110 | |
| 11 | Pokrywa (drzwi) tyłu nadwozia | | 60-110 | |

Podane przedziały grubości powłoki lakierowej poszczególnych elementów dotyczą wyłącznie punktów pomiarowych, tj. trzech wybranych miejsc na danym elemencie nadwozia. Nie oznacza to, że w pozostałych obszarach danego elementu grubość powłoki jest jednakowa ani że nie może wykroczyć poza wskazane zakresy. Pomiary wykonano urządzeniem będącym w posiadaniu rzeczoznawcy. Pomiar wykonany innym przyrządem może się różnić.
