Nr zlecenia: 76/19/11/2025/CarArena STANDARD

## Wycena wartości

Zadanie: Ocena stanu technicznego i określenie wartości rynkowej pojazdu

| DANE IDENTYFIKACYJNE POJAZDU (*) | | Dane: [C] XI-2025 | |
|---|---|---|---|
| Marka: | SCANIA | Nr rejestracyjny: | WY95148 |

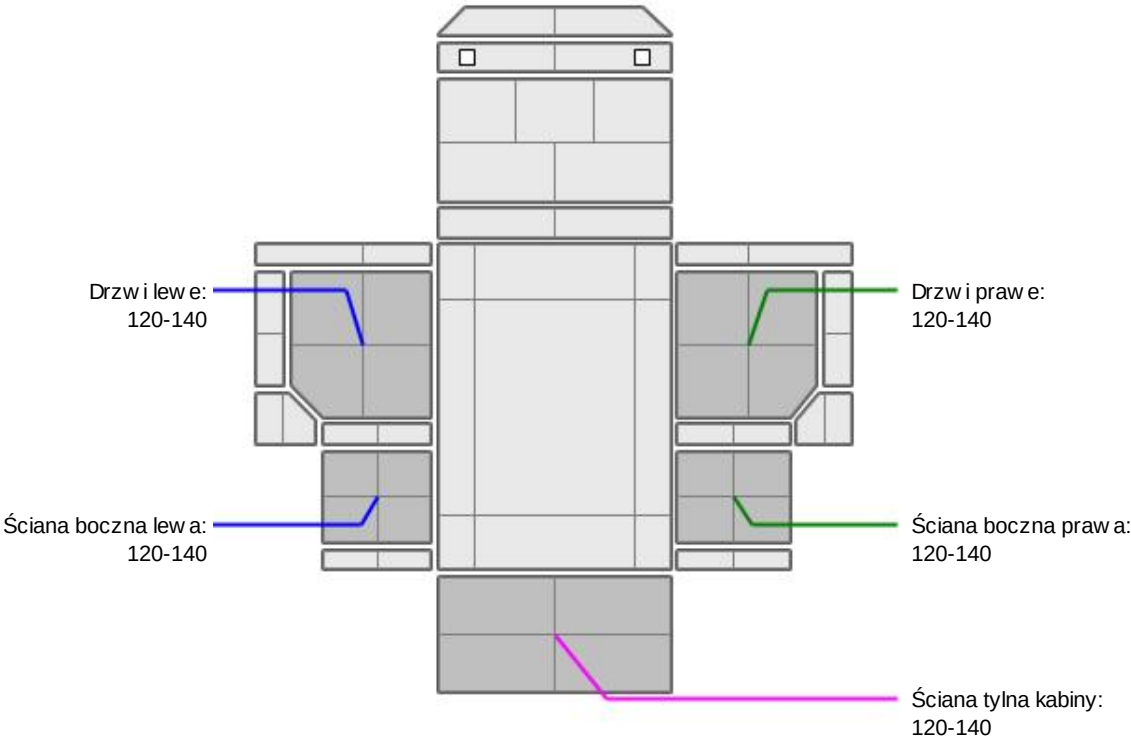
**KABINA KIEROWCY – Opis powłoki lakierowej**

| L.p. | Nazwa elementu | L / P | Grubość powłoki [µm] | Opis |
| 1 | Drzwi | L | 120-140 | |
| 2 | Ściana boczna | L | 120-140 | |
| 3 | Drzwi | P | 120-140 | |
| 4 | Ściana boczna | P | 120-140 | |
| 5 | Ściana tylna kabiny | | 120-140 | |

Podane przedziały grubości powłoki lakierowej poszczególnych elementów dotyczą wyłącznie punktów pomiarowych, tj. trzech wybranych miejsc na danym elemencie nadwozia. Nie oznacza to, że w pozostałych obszarach danego elementu grubość powłoki jest jednakowa ani że nie może wykraczać poza wskazane zakresy. Pomiary wykonano urządzeniem będącym w posiadaniu rzeczoznawcy. Pomiar wykonany innym przyrządem może się różnić.
