Nr zlecenia: 65/03/12/2025/CarArena STANDARD

## Wycena Wartości

Zadanie: Ocena stanu technicznego i określenie wartości rynkowej pojazdu

| DANE IDENTYFIKACYJNE POJAZDU | | Dane: [O] XII-2025 | |
|---|---|---|---|
| Model pojazdu: | <b>320 Touring Diesel Mild Hybrid MR`22 E6d/e G21</b> | Nr Info-Ekspert: | <b>003-06460</b> |

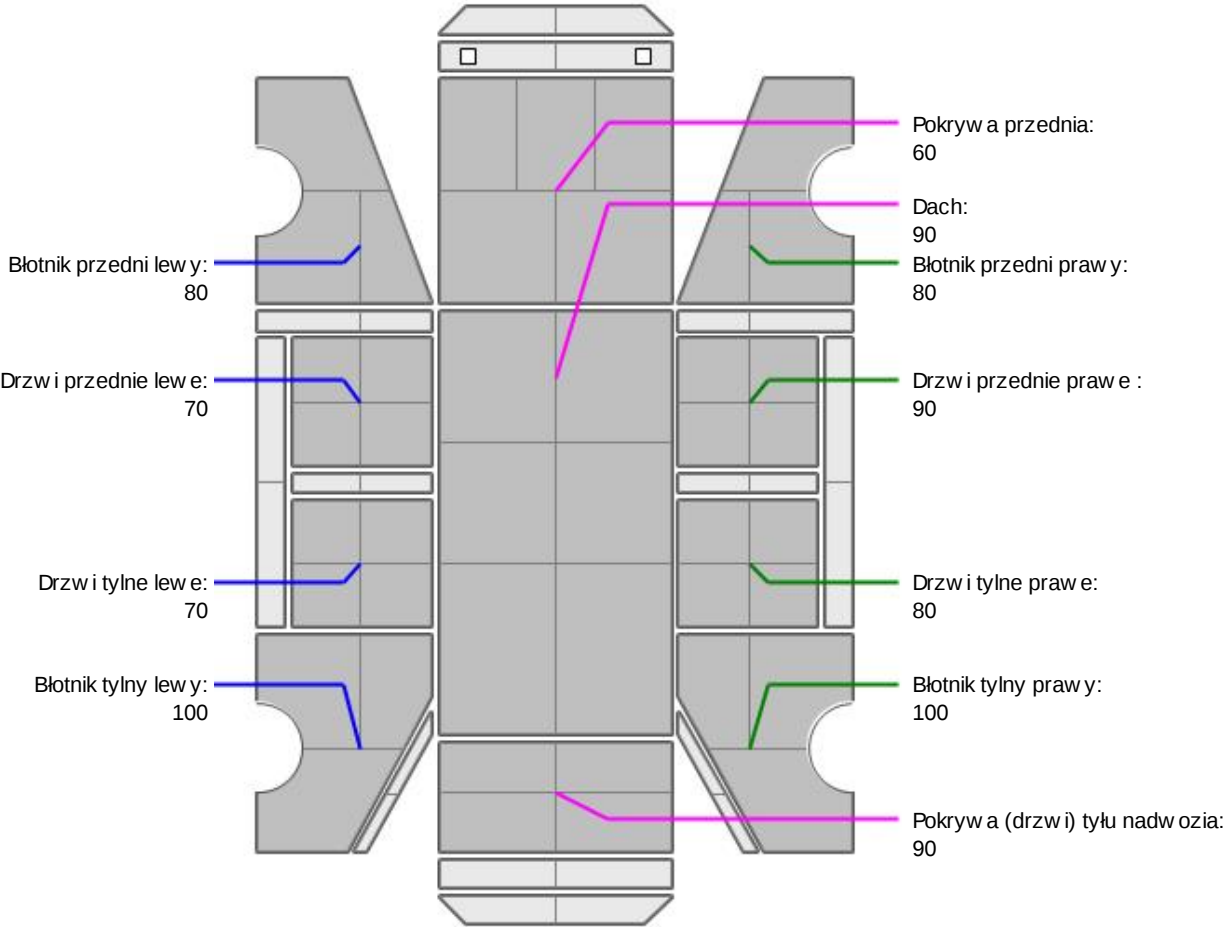
NADWOZIE – Opis powłoki lakierowej

| L.p. | Nazwa elementu | L / P | Grubość powłoki [µm] | Opis |
| 1 | Pokrywa przednia | | 60 | |
| 2 | Dach | | 90 | |
| 3 | Błotnik przedni | L | 80 | |
| 4 | Drzwi przednie | L | 70 | |
| 5 | Drzwi tylne | L | 70 | |
| 6 | Błotnik tylny | L | 100 | |
| 7 | Błotnik przedni | P | 80 | |
| 8 | Drzwi przednie | P | 90 | |
| 9 | Drzwi tylne | P | 80 | |
| 10 | Błotnik tylny | P | 100 | |

Podane przedziały grubości powłoki lakierowej poszczególnych elementów dotyczą wyłącznie punktów pomiarowych, tj. trzech wybranych miejsc na danym elemencie nadwozia. Nie oznacza to, że w pozostałych obszarach danego elementu grubość powłoki jest jednakowa ani że nie może wykroczyć poza wskazane zakresy. Pomiary wykonano urządzeniem będącym w posiadaniu rzeczoznawcy. Pomiar wykonany innym przyrządem może się różnić.
