## Raport z oględzin pojazdu

| Numer raportu | 217109/11/25-11401 | Data raportu | 18-11-2025 |

| Marka, model | OPEL Astra V Sports Tourer 1... |
| Typ, wersja | Astra V 1.2 T Edition S&S |

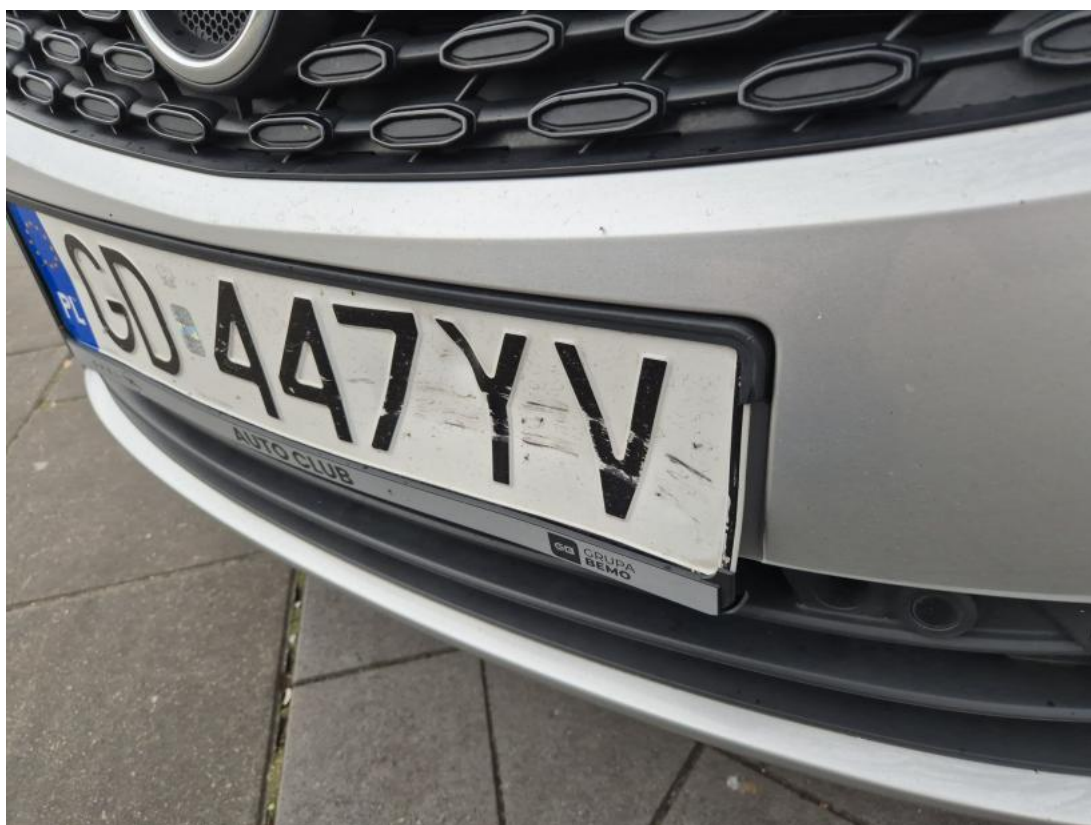
**Fot. 32**  
Zderzak - Inne 1

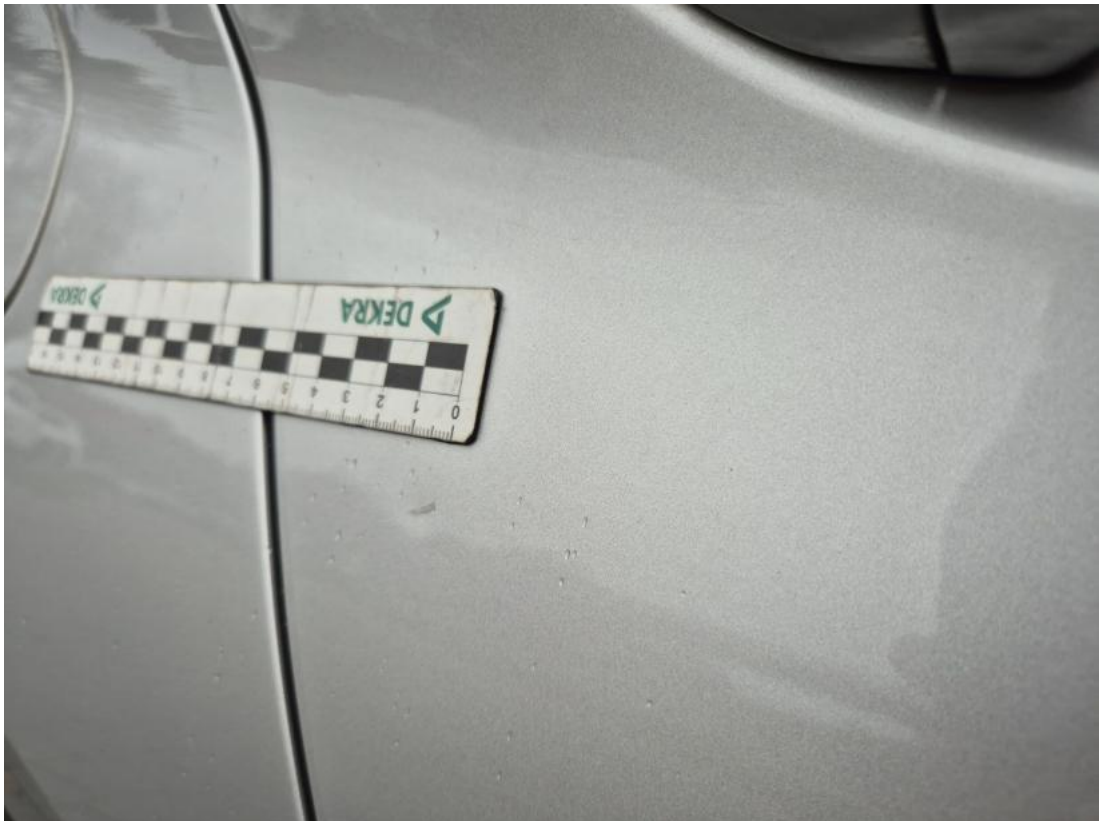
**Fot. 33**

| Poz. | Nazwa pozycji | Opis uszkodzeń | Kwalifik. | Naprawa [rbg] |
|---|---|---|---|---|
| 4 | Drzwi tylne (nieuzbrojone) R | rysa/odprysk, wgniecenie/odkształcenie | | |

Drzwi tylne P - Wgniecenie/odkształcenie 1

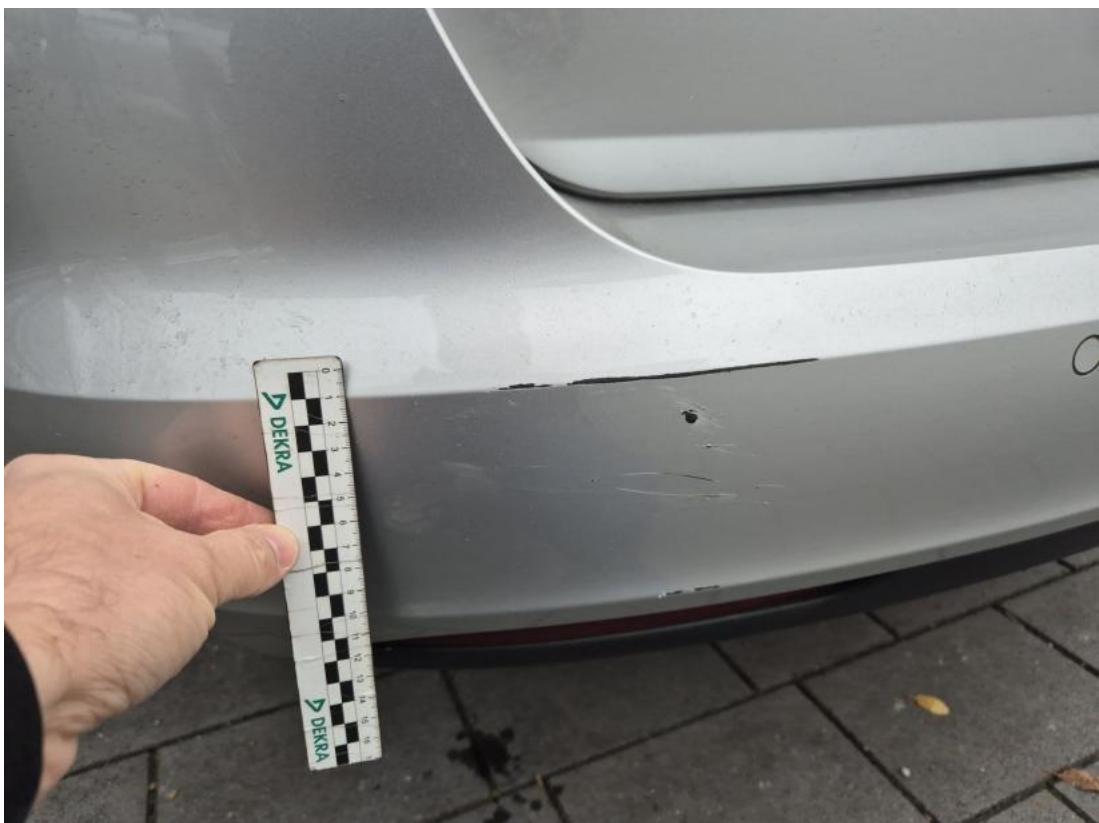
**Fot. 34**

| Poz. | Nazwa pozycji | Opis uszkodzeń | Kwalifik. | Naprawa [rbg] |
|---|---|---|---|---|
| 3 | Okładzina zderzaka tylnego | rysa/odprysk | NA | 0.8 |

Zderzak tylny - Rysa/odprysk 1

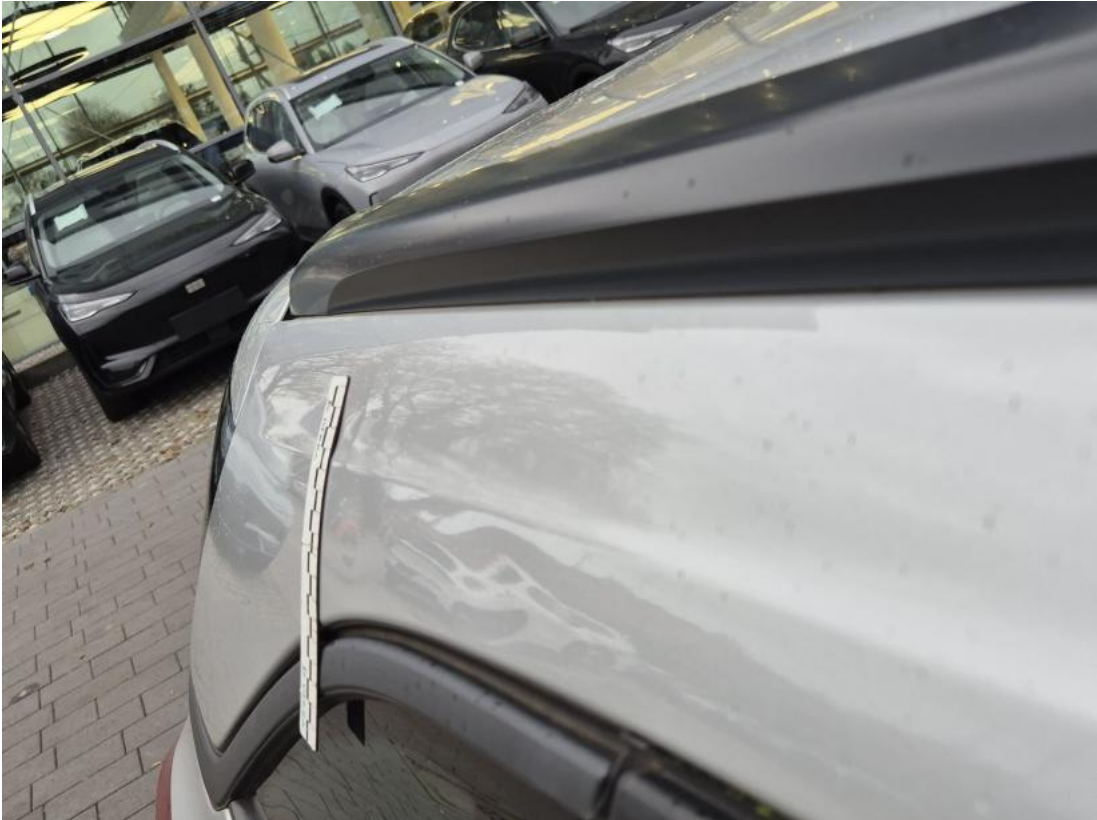
**Fot. 35**

| Poz. | Nazwa pozycji | Opis uszkodzeń | Kwalifik. | Naprawa [rbg] |
|---|---|---|---|---|
| 2 | Rama drzwi góra, R | wgniecenie/odkształcenie | NA | 0.7 |

Rama dachu P - Wgniecenie/odkształcenie 1

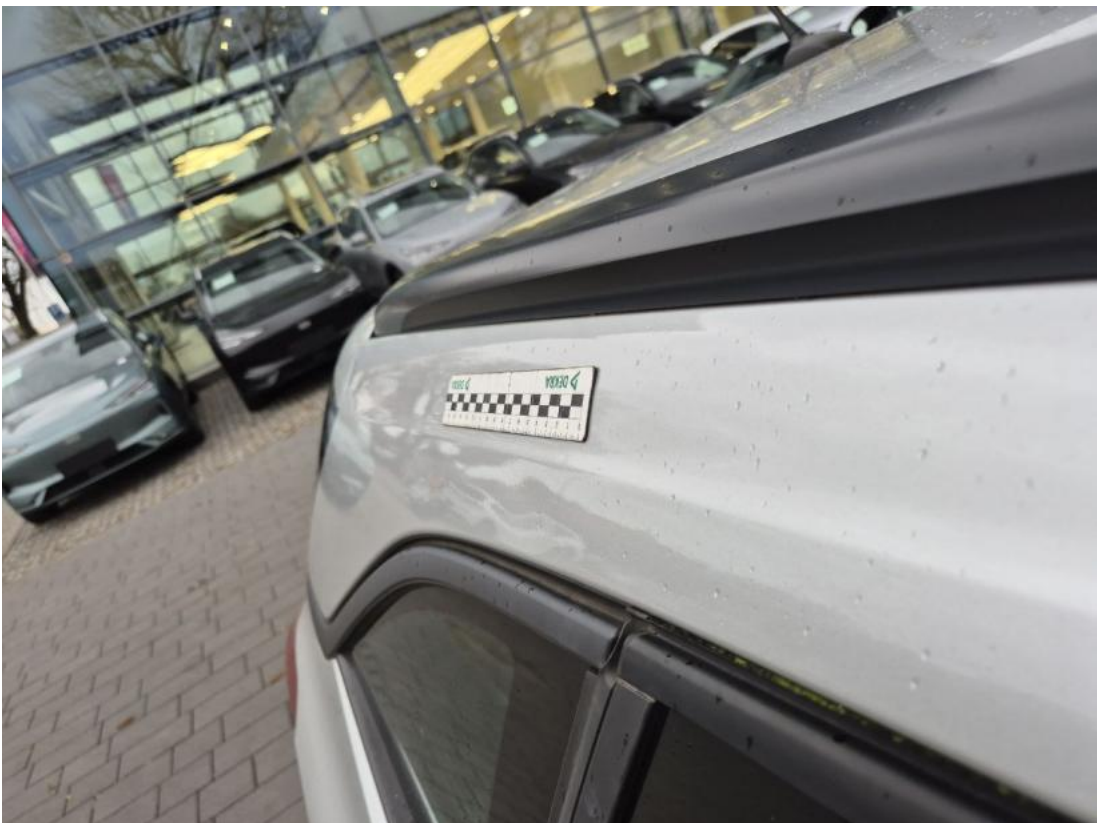
**Fot. 36**

Rama dachu P - Wgniecenie/odkształcenie 2

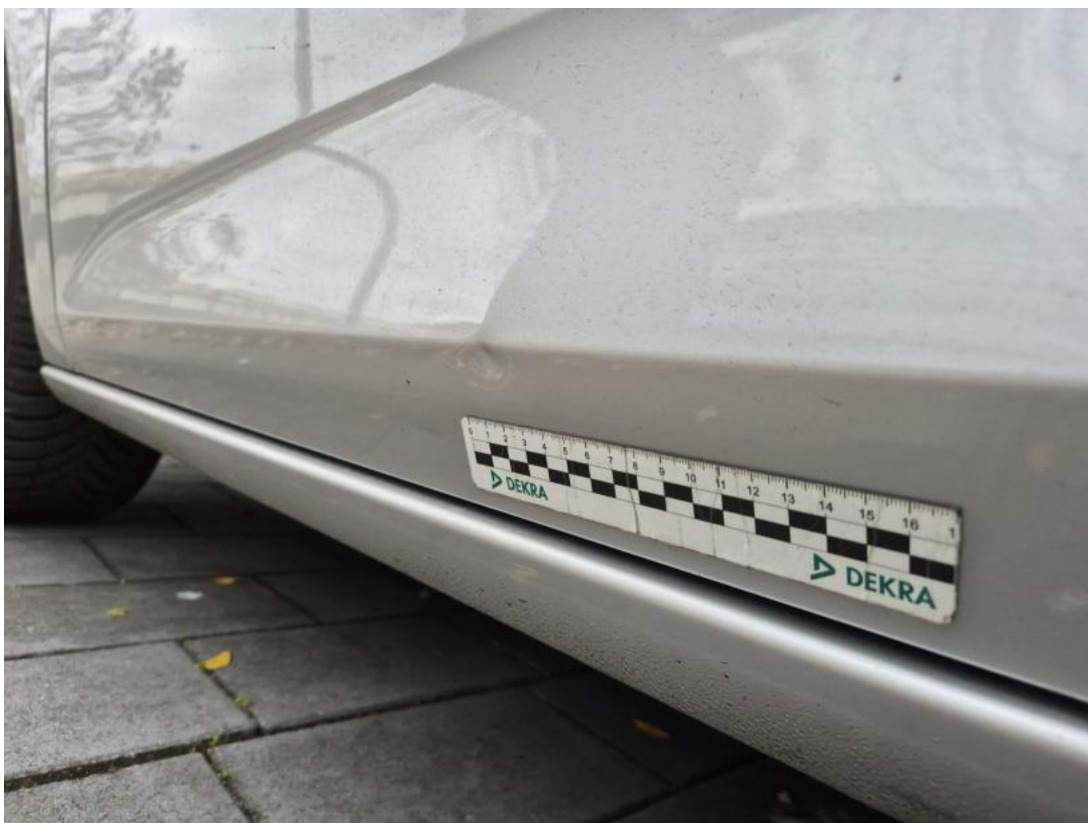
**Fot. 37**

| Poz. | Nazwa pozycji | Opis uszkodzeń | Kwalifik. | Naprawa [rbg] |
|---|---|---|---|---|
| 1 | Drzwi przednie (nieuzbrojone) L | wgniecenie/odkształcenie | NA | 0.8 |

Drzwi przed L - Wgniecenie/odkształcenie 1

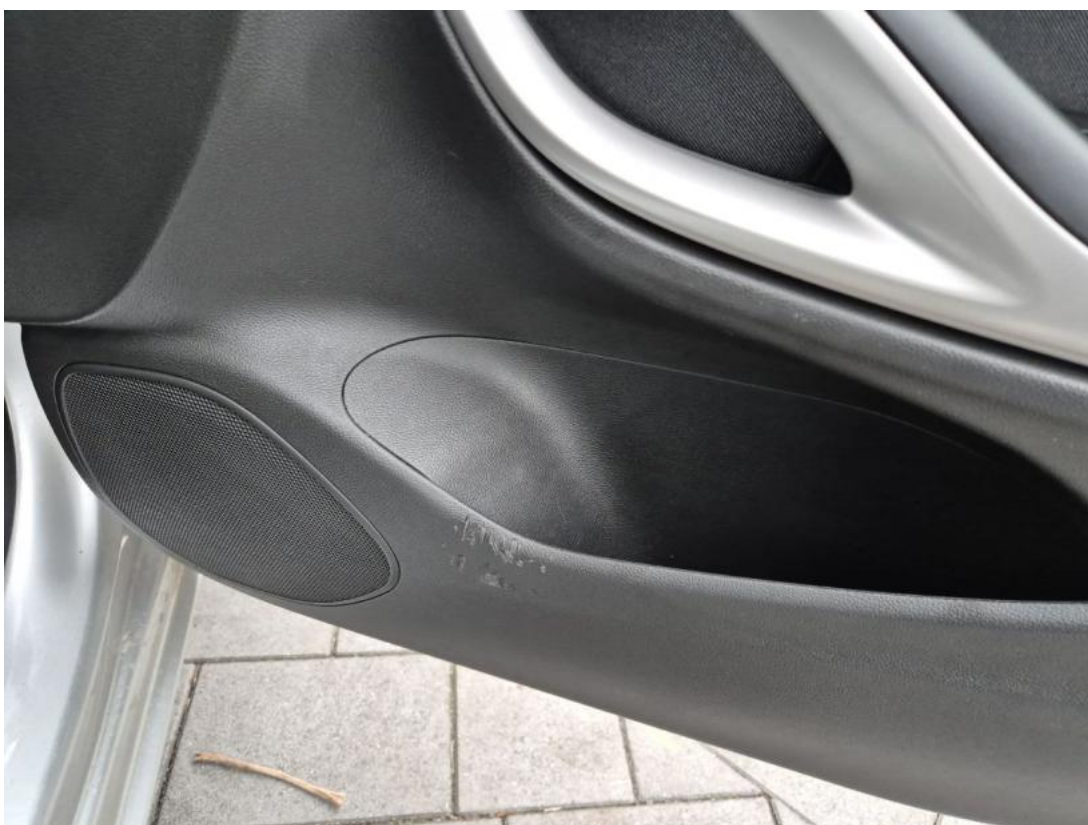
**Fot. 38**

Tapicerka drzwi przednich P - zdjęcie poglądowe 1

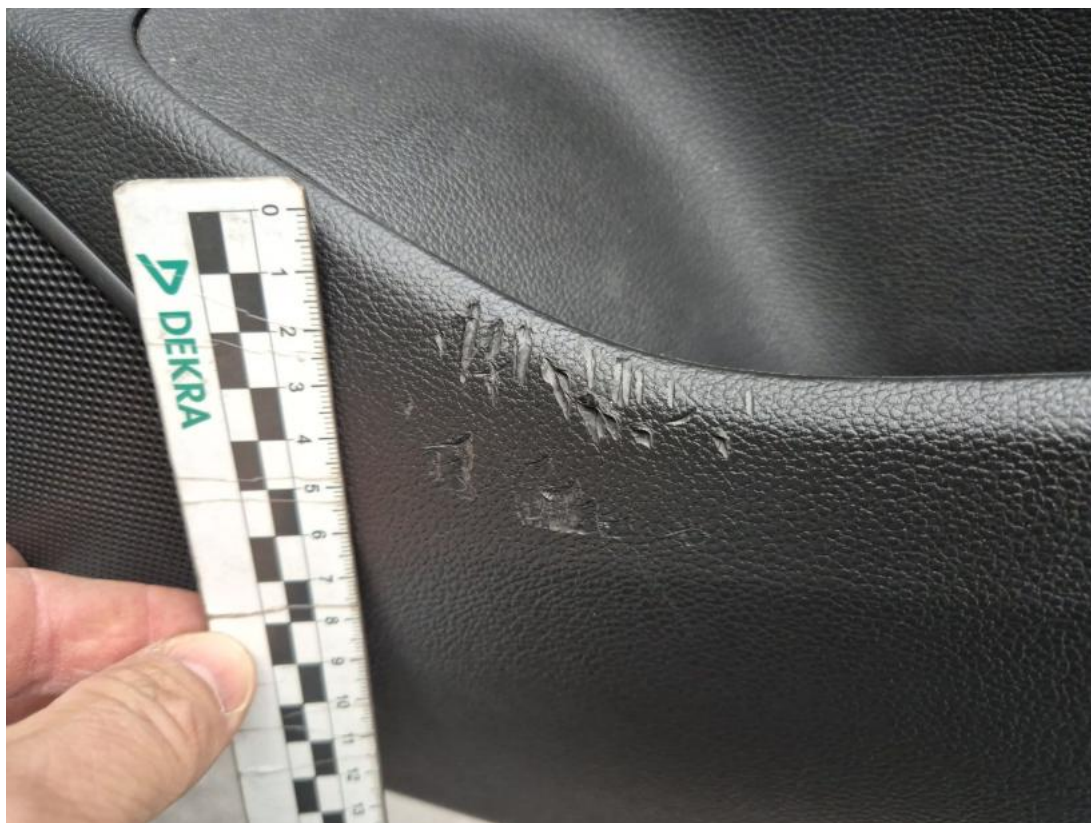
**Fot. 39**

| Poz. | Nazwa pozycji | Opis uszkodzeń | Kwalifik. | Naprawa [rbg] |
|---|---|---|---|---|
| 5 | Tapicerka drzwi, przód R | zarysowanie | | |

Tapicerka drzwi przednich P - Rysa/odprysk 1
