Nr zlecenia: 112/05/12/2025/CarArena STANDARD

## Wycena wartości

Zadanie: Ocena stanu technicznego i określenie wartości rynkowej pojazdu

| DANE IDENTYFIKACYJNE POJAZDU | | Dane: [O] XII-2025 | |
|---|---|---|---|
| Marka: | BMW | Nr rejestracyjny: | PZ3T167 |

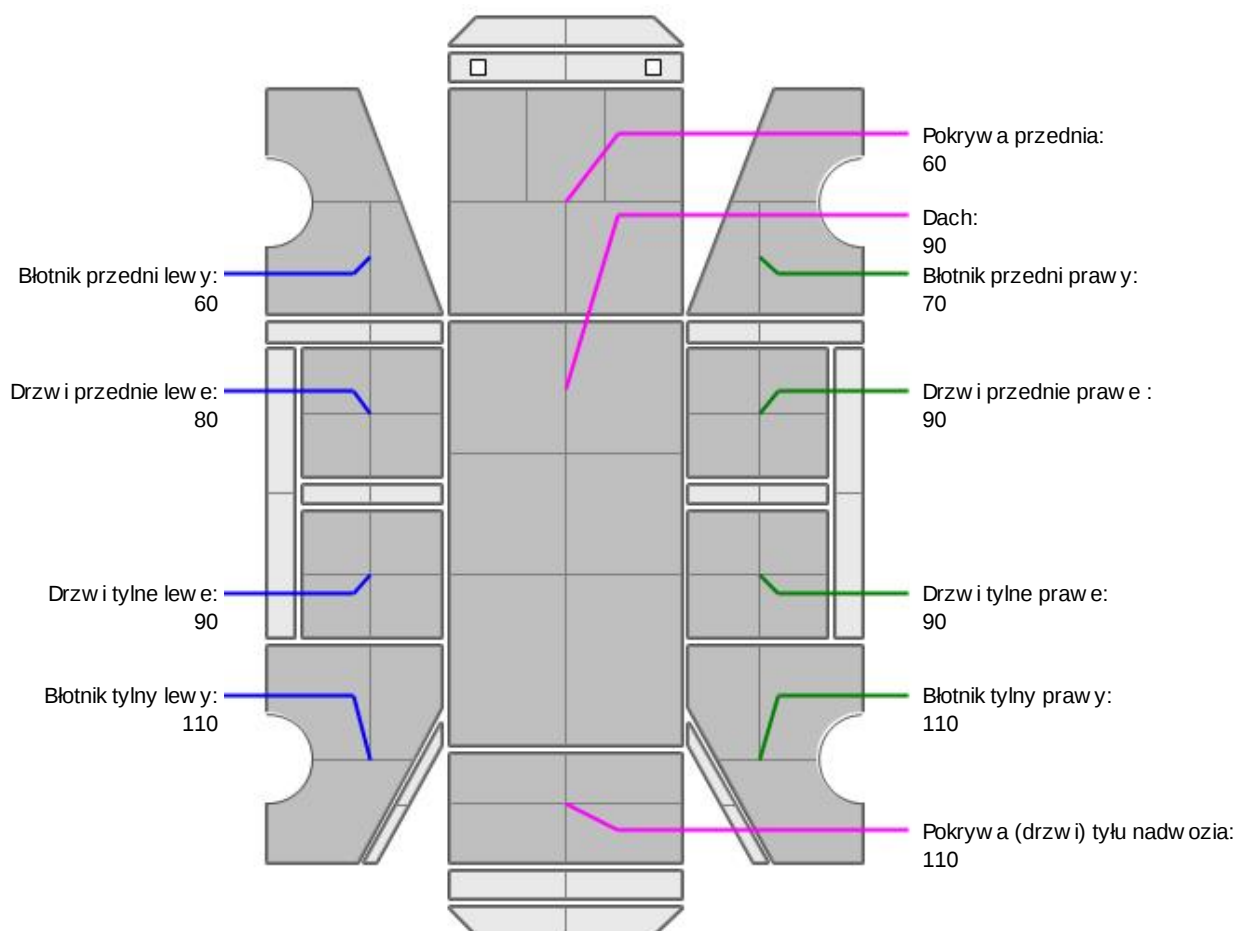
| L.p. | Nazwa elementu | L / P | Grubość powłoki [ $\mu\text{m}$ ] | Opis |
| 1 | Pokrywa przednia | | 60 | |
| 2 | Dach | | 90 | |
| 3 | Błotnik przedni | L | 60 | |
| 4 | Drzwi przednie | L | 80 | |
| 5 | Drzwi tylne | L | 90 | |
| 6 | Błotnik tylny | L | 110 | |
| 7 | Błotnik przedni | P | 70 | |
| 8 | Drzwi przednie | P | 90 | |
| 9 | Drzwi tylne | P | 90 | |
| 10 | Błotnik tylny | P | 110 | |
| 11 | Pokrywa (drzwi) tyłu nadwozia | | 110 | |
