Nr zlecenia: 68/03/12/2025/CarArena STANDARD

## Wycena wartości

Zadanie: Ocena stanu technicznego i określenie wartości rynkowej pojazdu

| DANE IDENTYFIKACYJNE POJAZDU | | Dane: [O] XII-2025 | |
|---|---|---|---|
| Marka: | BMW | Nr rejestracyjny: | PZ4E075 |

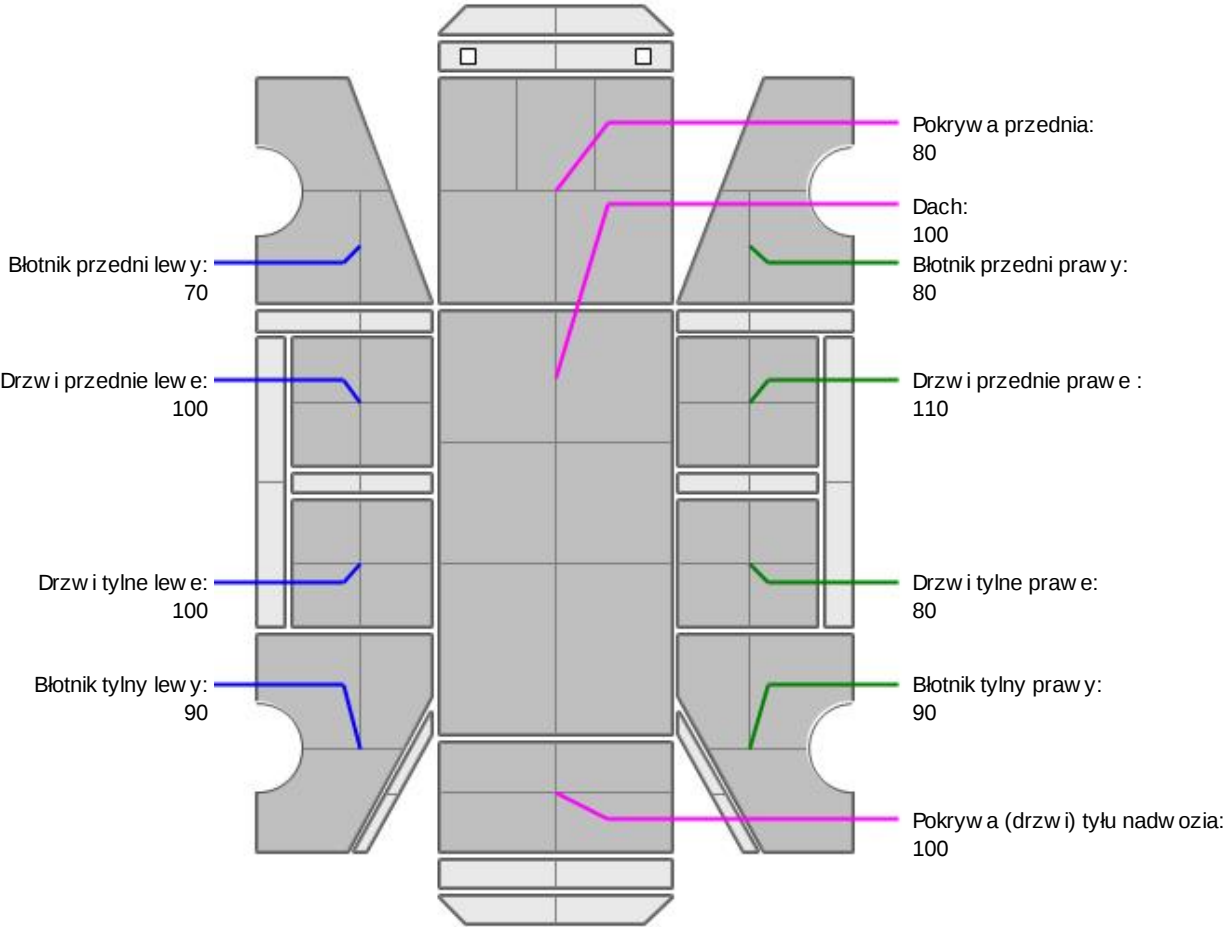
NADWOZIE – Opis powłoki lakierowej

| L.p. | Nazwa elementu | L / P | Grubość powłoki [µm] | Opis |
| 1 | Pokrywa przednia | | 80 | |
| 2 | Dach | | 100 | |
| 3 | Błotnik przedni | L | 70 | |
| 4 | Drzwi przednie | L | 100 | |
| 5 | Drzwi tylne | L | 100 | |
| 6 | Błotnik tylny | L | 90 | |
| 7 | Błotnik przedni | P | 80 | |
| 8 | Drzwi przednie | P | 110 | |
| 9 | Drzwi tylne | P | 80 | |
| 10 | Błotnik tylny | P | 90 | |
| 11 | Pokrywa (drzwi) tyłu nadwozia | | 100 | |

Podane przedziały grubości powłoki lakierowej poszczególnych elementów dotyczą wyłącznie punktów pomiarowych, tj. trzech wybranych miejsc na danym elemencie nadwozia. Nie oznacza to, że w pozostałych obszarach danego elementu grubość powłoki jest jednakowa ani że nie może wykroczyć poza wskazane zakresy. Pomiary wykonano urządzeniem będącym w posiadaniu rzeczoznawcy. Pomiar wykonany innym przyrządem może się różnić.
