Nr zlecenia: 46/08/12/2025/CarArena STANDARD

## Wycena wartości

Zadanie: Ocena stanu technicznego i określenie wartości rynkowej pojazdu

| DANE IDENTYFIKACYJNE POJAZDU | | Dane: [O] XII-2025 | |
|---|---|---|---|
| Model pojazdu: | Touran NF 1.5 TSI MR`16 E6d | Nr Info-Ekspert: | 040-11099 |

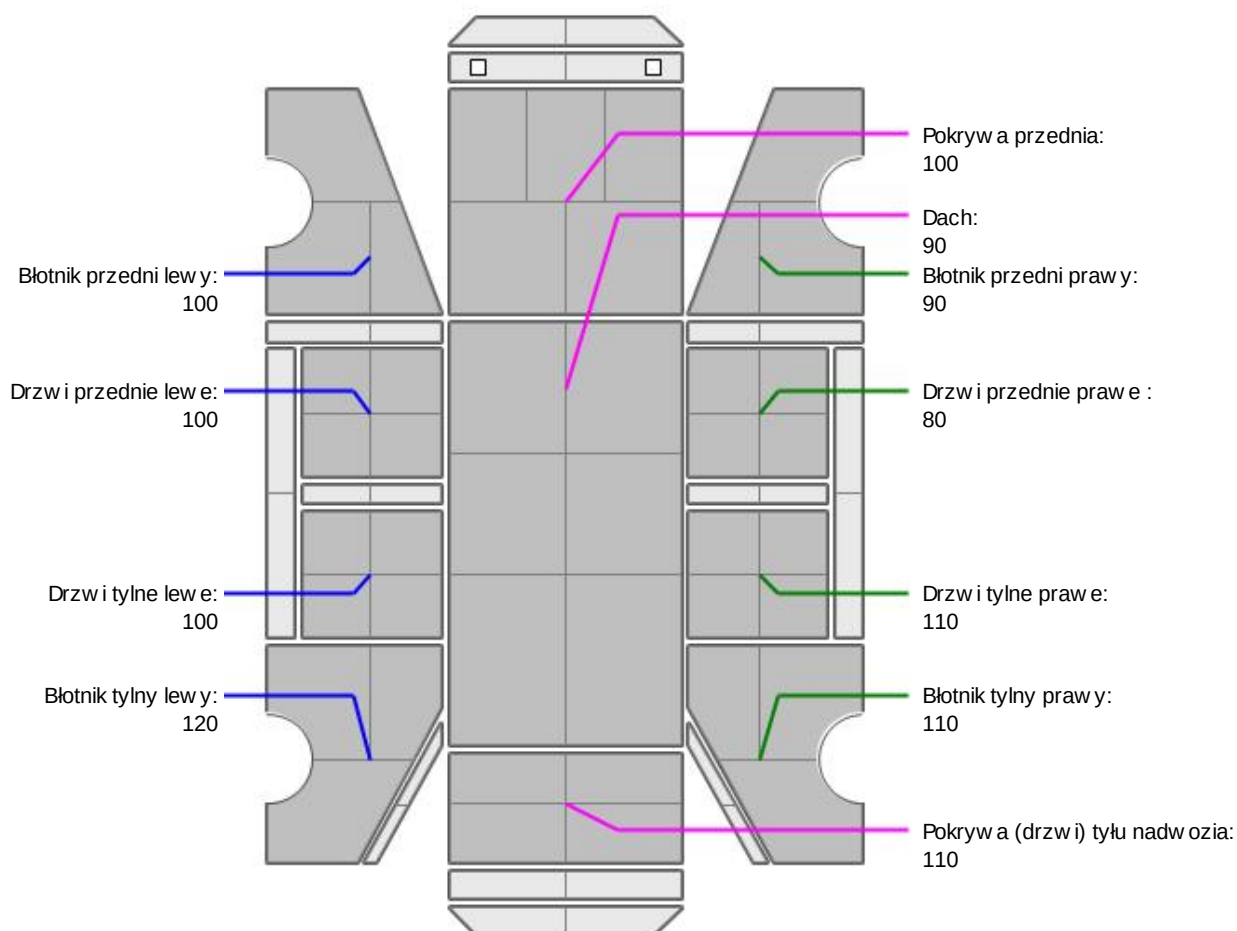
| L.p. | Nazwa elementu | L / P | Grubość powłoki [µm] | Opis |
| 1 | Pokrywa przednia | | 100 | |
| 2 | Dach | | 90 | |
| 3 | Błotnik przedni | L | 100 | |
| 4 | Drzwi przednie | L | 100 | |
| 5 | Drzwi tylne | L | 100 | |
| 6 | Błotnik tylny | L | 120 | |
| 7 | Błotnik przedni | P | 90 | |
| 8 | Drzwi przednie | P | 80 | |
| 9 | Drzwi tylne | P | 110 | |
| 10 | Błotnik tylny | P | 110 | |
| 11 | Pokrywa (drzwi) tyłu nadwozia | | 110 | |

Podane przedziały grubości powłoki lakierowej poszczególnych elementów dotyczą wyłącznie punktów pomiarowych, tj. trzech wybranych miejsc na danym elemencie nadwozia. Nie oznaczają to, że w pozostałych obszarach danego elementu grubość powłoki jest jednakowa ani że nie może wykroczyć poza wskazane zakresy. Pomiary wykonano urządzeniem będącym w posiadaniu rzeczoznawcy. Pomiar wykonany innym przyrządem może się różnić.
