Nr zlecenia: 45/08/12/2025/CarArena STANDARD

## Wycena wartości

Zadanie: Ocena stanu technicznego i określenie wartości rynkowej pojazdu

| DANE IDENTYFIKACYJNE POJAZDU | | Dane: [O] XII-2025 | |
|---|---|---|---|
| Marka: | BMW | Nr rejestracyjny: | PZ2T190 |

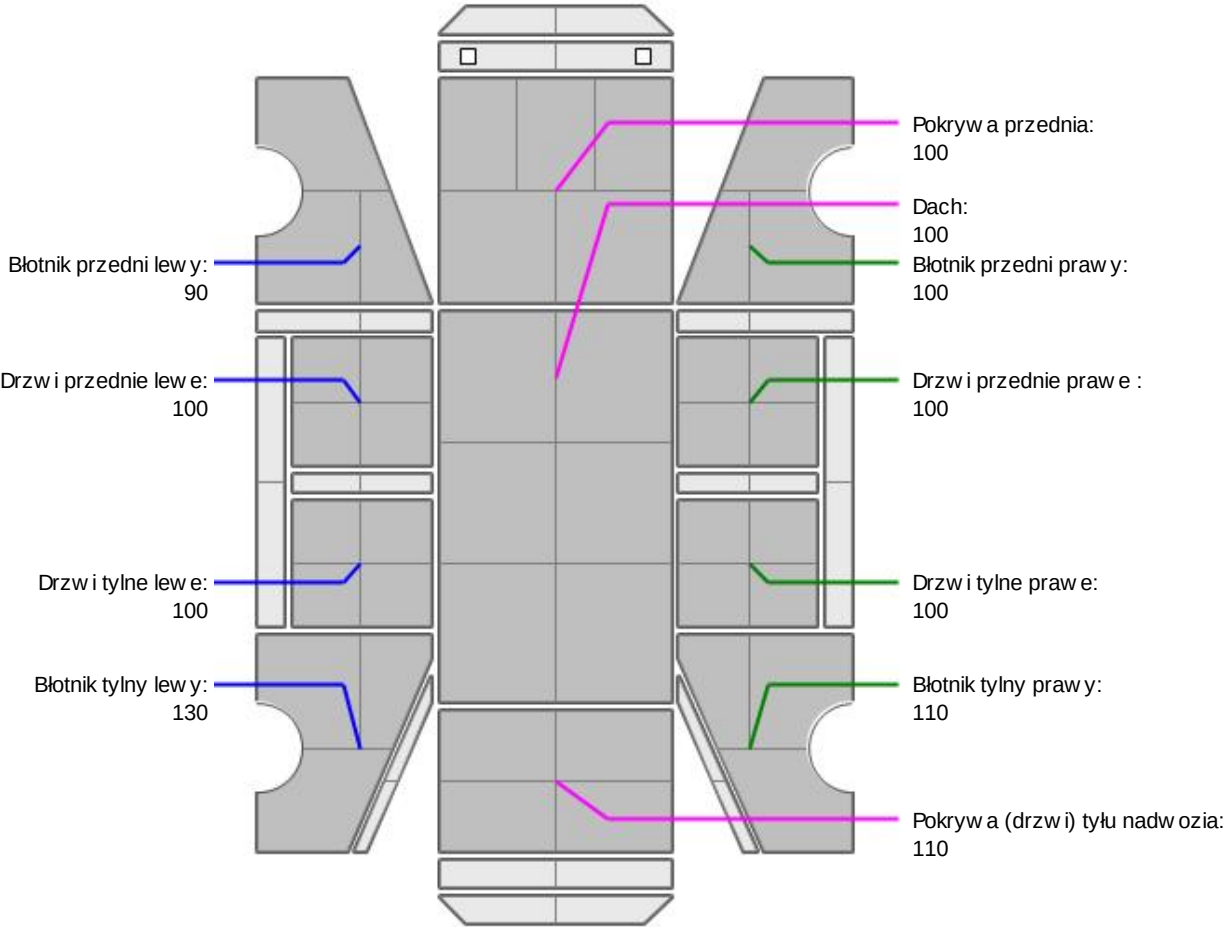
KABINA KIEROWCY – Opis powłoki lakierowej

| L.p. | Nazwa elementu | L / P | Grubość powłoki [µm] | Opis |
| 1 | Pokrywa przednia | | 100 | |
| 2 | Dach | | 100 | |
| 3 | Błotnik przedni | L | 90 | |
| 4 | Drzwi przednie | L | 100 | |
| 5 | Drzwi tylne | L | 100 | |
| 6 | Błotnik tylny | L | 130 | |
| 7 | Błotnik przedni | P | 100 | |
| 8 | Drzwi przednie | P | 100 | |
| 9 | Drzwi tylne | P | 100 | |
| 10 | Błotnik tylny | P | 110 | |
| 11 | Pokrywa (drzwi) tyłu nadwozia | | 110 | |

Podane przedziały grubości powłoki lakierowej poszczególnych elementów dotyczą wyłącznie punktów pomiarowych, tj. trzech wybranych miejsc na danym elemencie nadwozia. Nie oznacza to, że w pozostałych obszarach danego elementu grubość powłoki jest jednakowa ani że nie może wykroczać poza wskazane zakresy. Pomiary wykonano urządzeniem będącym w posiadaniu rzeczoznawcy. Pomiar wykonany innym przyrządem może się różnić.
