Nr zlecenia: 142/01/12/2025/CarArena STANDARD

## WYCENA WARTOŚCI

Zadanie: Ocena stanu technicznego i określenie wartości rynkowej pojazdu

| DANE IDENTYFIKACYJNE POJAZDU (*) | | Dane: [C] XII-2025 | |
|---|---|---|---|
| Marka: | MAN | Nr rejestracyjny: | ZS467LL |

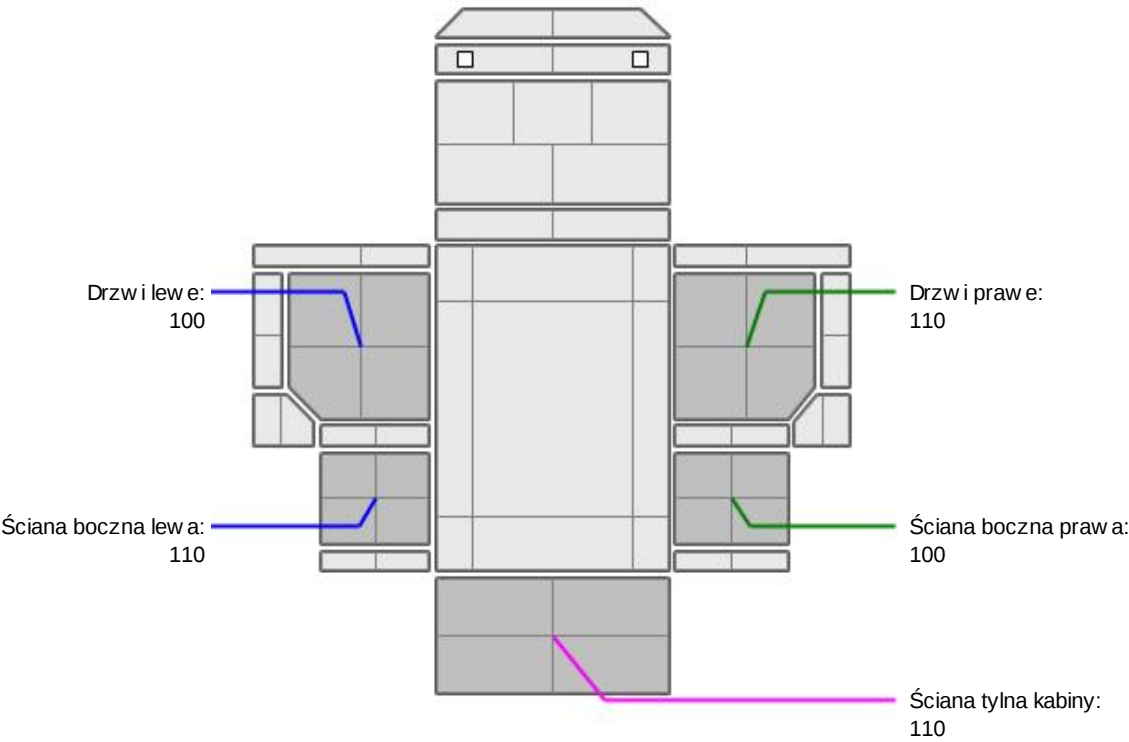
KABINA KIEROWCY – Opis powłoki lakierowej

| L.p. | Nazwa elementu | L / P | Grubość powłoki [µm] | Opis |
| 1 | Drzwi | L | 100 | |
| 2 | Ściana boczna | L | 110 | |
| 3 | Drzwi | P | 110 | |
| 4 | Ściana boczna | P | 100 | |
| 5 | Ściana tylna kabiny | | 110 | |

Podane przedziały grubości powłoki lakierowej poszczególnych elementów dotyczą wyłącznie punktów pomiarowych, tj. trzech wybranych miejsc na danym elemencie nadwozia. Nie oznacza to, że w pozostałych obszarach danego elementu grubość powłoki jest jednakowa ani że nie może wykroczyć poza wskazane zakresy. Pomiary wykonano urządzeniem będącym w posiadaniu rzeczoznawcy. Pomiar wykonany innym przyrządem może się różnić.
