Nr zlecenia: 50/05/12/2025/CarArena STANDARD

## Wycena wartości

Zadanie: Ocena stanu technicznego i określenie wartości rynkowej pojazdu

| DANE IDENTYFIKACYJNE POJAZDU | | Dane: [O] XII-2025 | |
|---|---|---|---|
| Model pojazdu: | <b>Octavia III 1.6 TDI-CR MR`18 E6</b> | Nr Info-Ekspert: | <b>034-03710</b> |

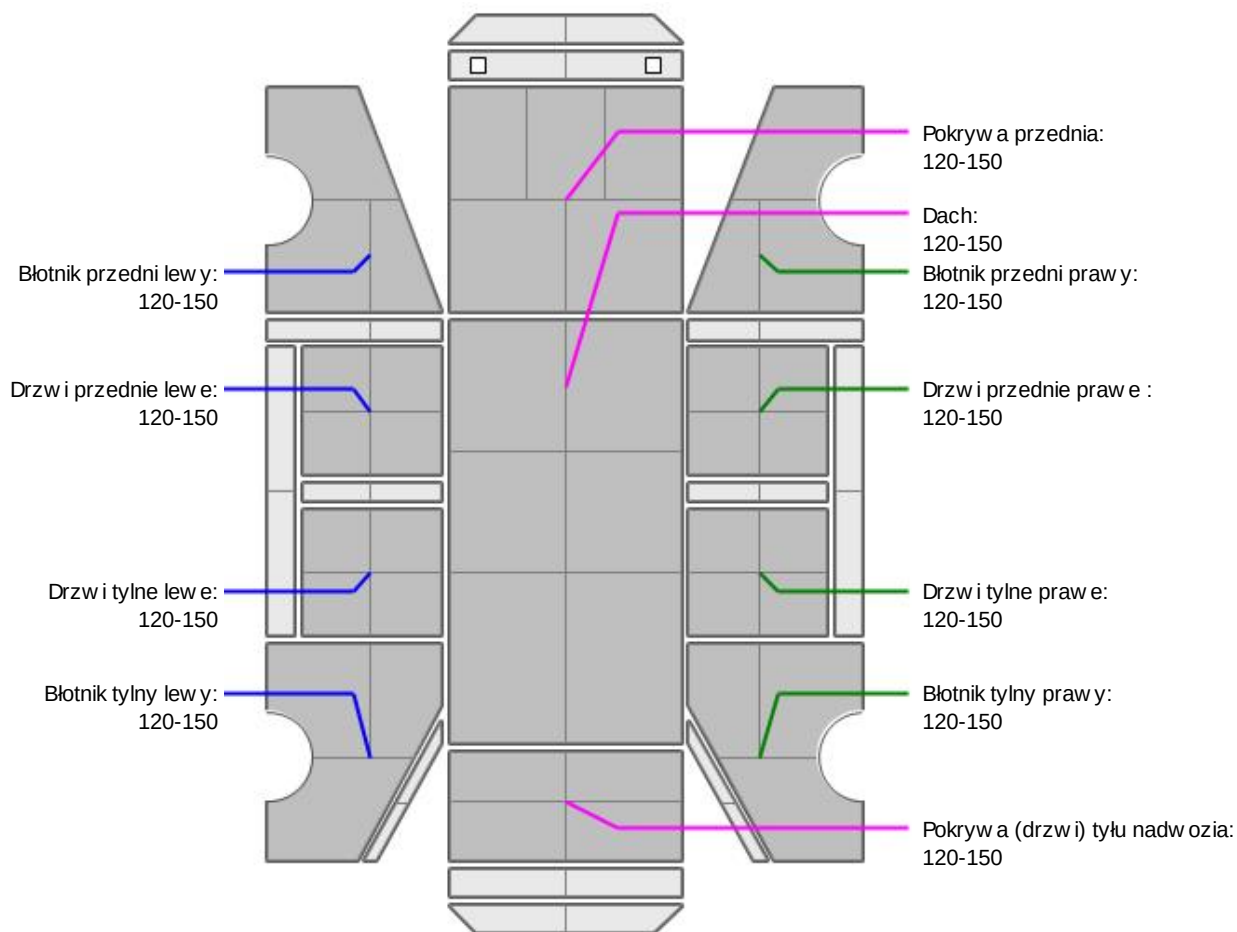
| L.p. | Nazwa elementu | L / P | Grubość powłoki [μm] | Opis |
| 1 | Pokrywa przednia | | 120-150 | |
| 2 | Dach | | 120-150 | |
| 3 | Błotnik przedni | L | 120-150 | |
| 4 | Drzwi przednie | L | 120-150 | |
| 5 | Drzwi tylne | L | 120-150 | |
| 6 | Błotnik tylny | L | 120-150 | |
| 7 | Błotnik przedni | P | 120-150 | |
| 8 | Drzwi przednie | P | 120-150 | |
| 9 | Drzwi tylne | P | 120-150 | |
| 10 | Błotnik tylny | P | 120-150 | |
| 11 | Pokrywa (drzwi) tyłu nadwozia | | 120-150 | |

Podane przedziały grubości powłoki lakierowej poszczególnych elementów dotyczą wyłącznie punktów pomiarowych, tj. trzech wybranych miejsc na danym elemencie nadwozia. Nie oznacza to, że w pozostałych obszarach danego elementu grubość powłoki jest jednakowa ani że nie może wykroczyć poza wskazane zakresy. Pomiary wykonano urządzeniem będącym w posiadaniu rzeczoznawcy. Pomiar wykonany innym przyrządem może się różnić.
