Nr zlecenia: 73/08/12/2025/CarArena STANDARD

WYCENA WARTO CI

Zadanie: Ocena stanu technicznego i okre lenie warto ci rynkowej pojazdu

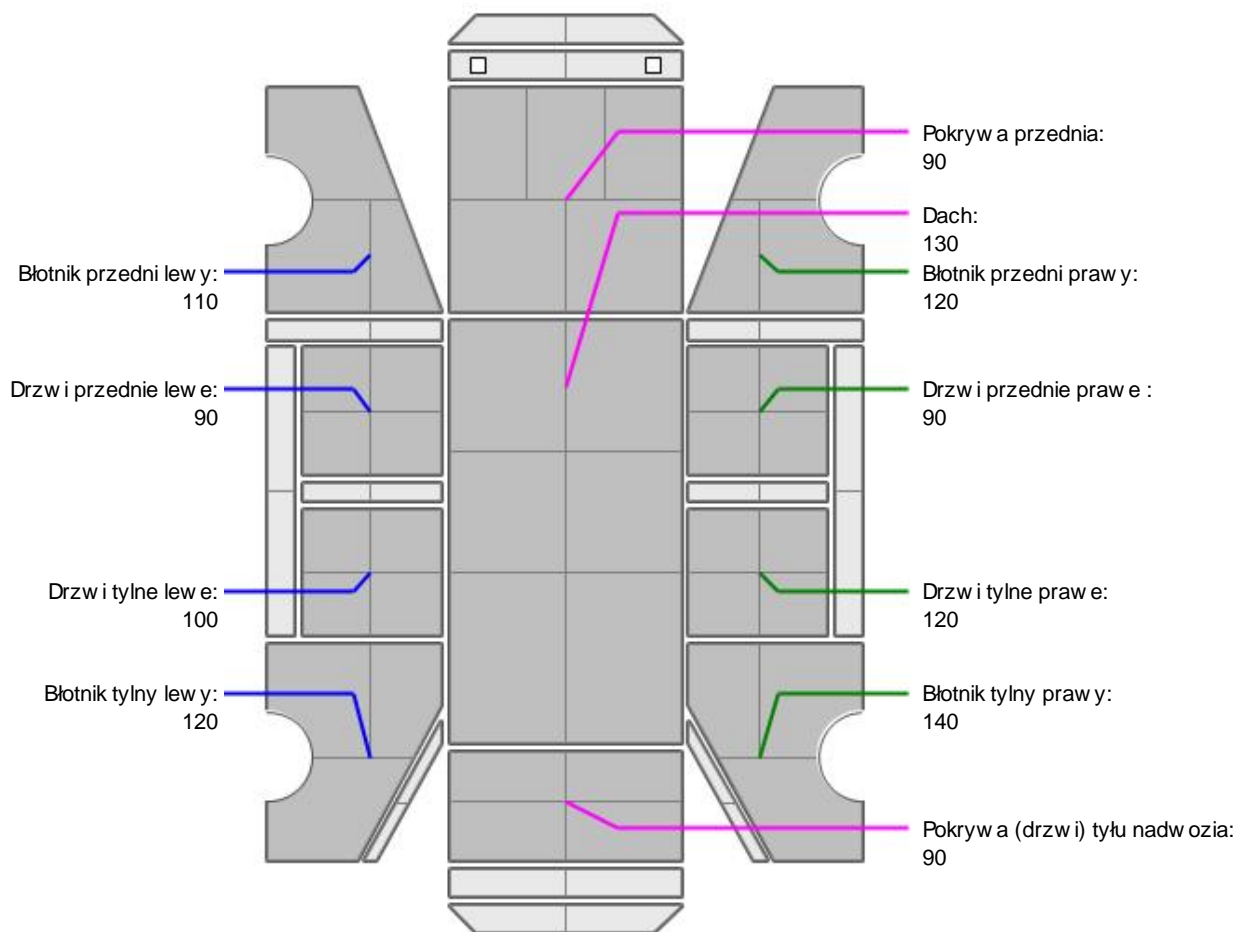
L.p.	Nazwa elementu	L / P	Grubość powłoki [μm]	Opis
1	Pokrywa przednia		90	
2	Dach		130	
3	Błotnik przedni	L	110	
4	Drzwi przednie	L	90	
5	Drzwi tylne	L	100	
6	Błotnik tylny	L	120	
7	Błotnik przedni	P	120	
8	Drzwi przednie	P	90	
9	Drzwi tylne	P	120	
10	Błotnik tylny	P	140	
11	Pokrywa (drzwi) tyłu nadwozia		90

Podane przedziały grubości powłoki lakierowej poszczególnych elementów dotyczą wyłącznie punktów pomiarowych, tj. trzech wybranych miejsc na danym elemencie nadwozia. Nie oznacza to, że w pozostałych obszarach danego elementu grubość powłoki jest jednakowa ani że nie może wykroczyć poza wskazane zakresy. Pomiary wykonano urządzeniem bezdźwiękowym w posiadaniu rzeczoznawcy. Pomiar wykonany innym przyrządem może się różnić.
